Elys
Raflagnateikningar

Hamrabýggð 20 Hafnarfirði

Afstöðumynd Snið a-a
Einlínnumynd Töflur
Sökkulekaut Virlásar

Teikning nr: 626-03	Dagss: 13-03-03	Hannað:
Mkv: 1:500 1:100	Blað: 4 af 4	Teiknað: vec

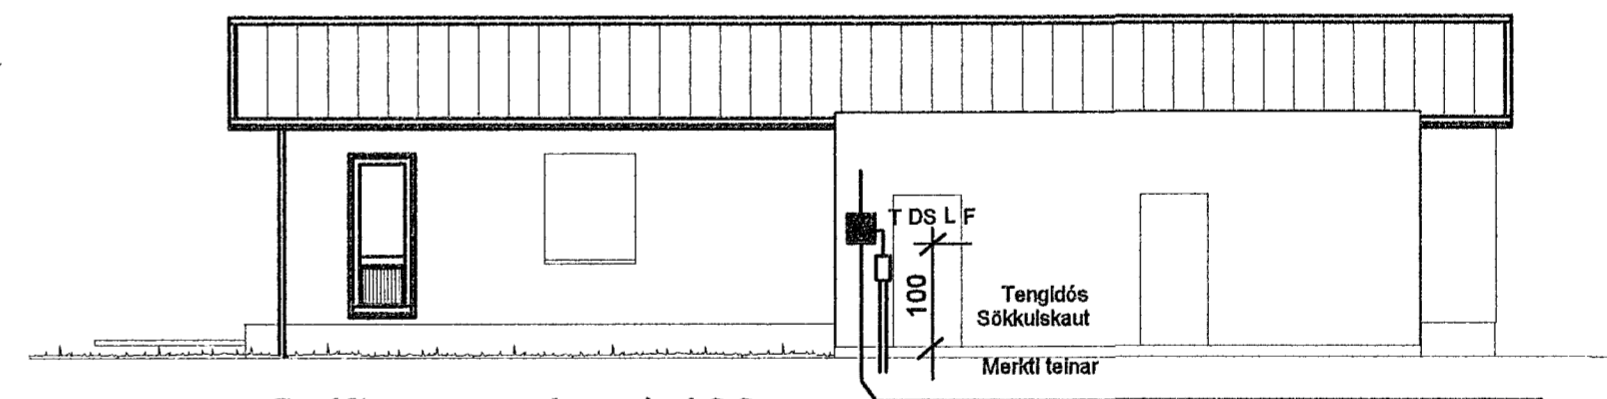
Snið a-a mkv. 1:100

HS 50mm
L 50mm
F 50mm
G 25mm
Plastþpur 70 cm í jörð
sem ná út fyrir lóðarmörk
