Tillaga að úrbótum vegna ónógrar ásetu

Verkfræðistofa		Halldórs Hannessonar s. 5654355 Gunnarssundi 10 Hafnarfirði	
Norðurhella 5 Hafnarfirði		Mkv.	1:20
Útveggur, plata og biti.		Reiknað	H.H.
Úrbætur vegna ónógrar ásetu filigranplatna við reisingu		Teiknað	H.H.
		Kl. hönnuðar	141139-2159
		Breytt	
Verk: Norðurhella 5	Teikning nr.: 1.16	Dags.: 25. apríl 2008

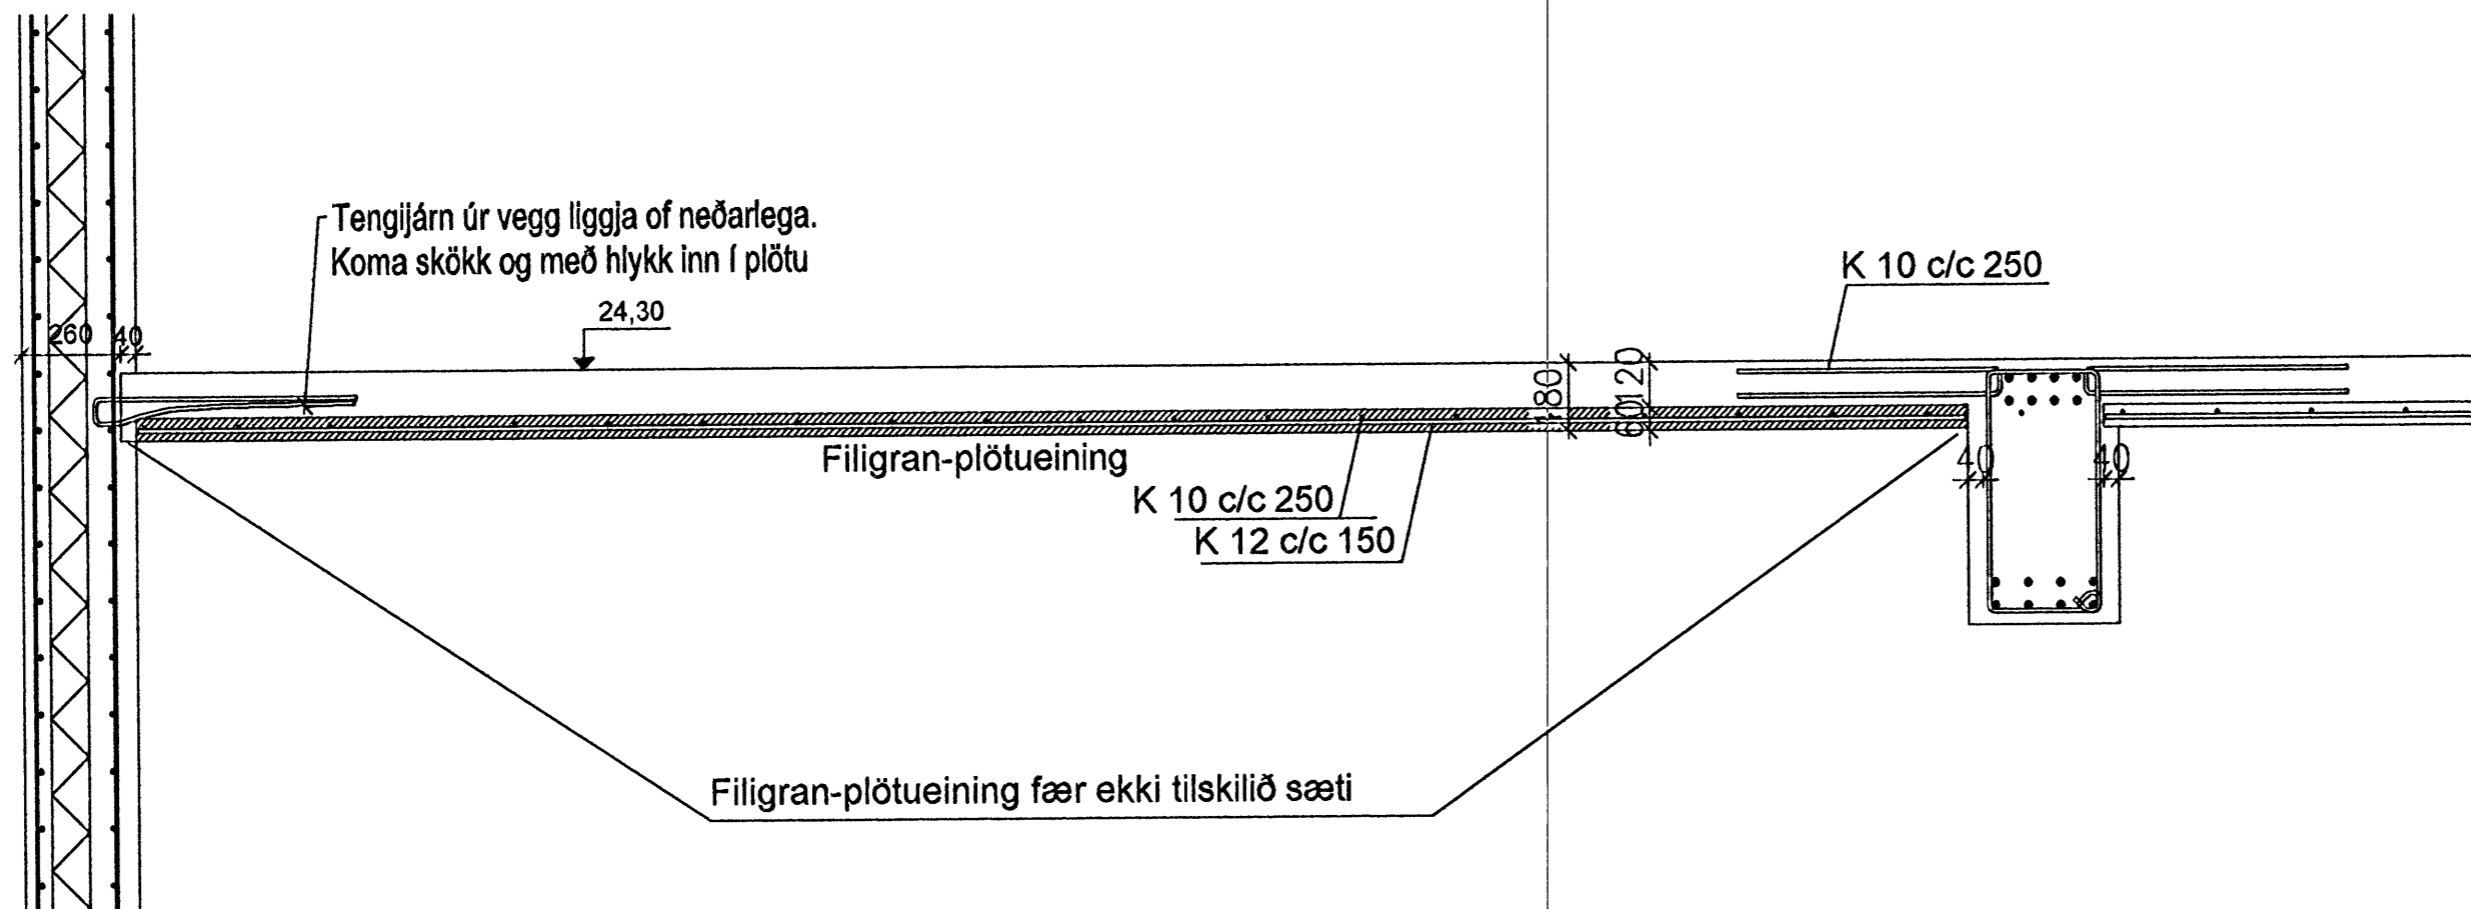
Tenging Filigran-plötu og bita í plötu yfir 1. hæð, snið

Staða eftir uppsetningu filigranplatna áður en ásteypa hefst

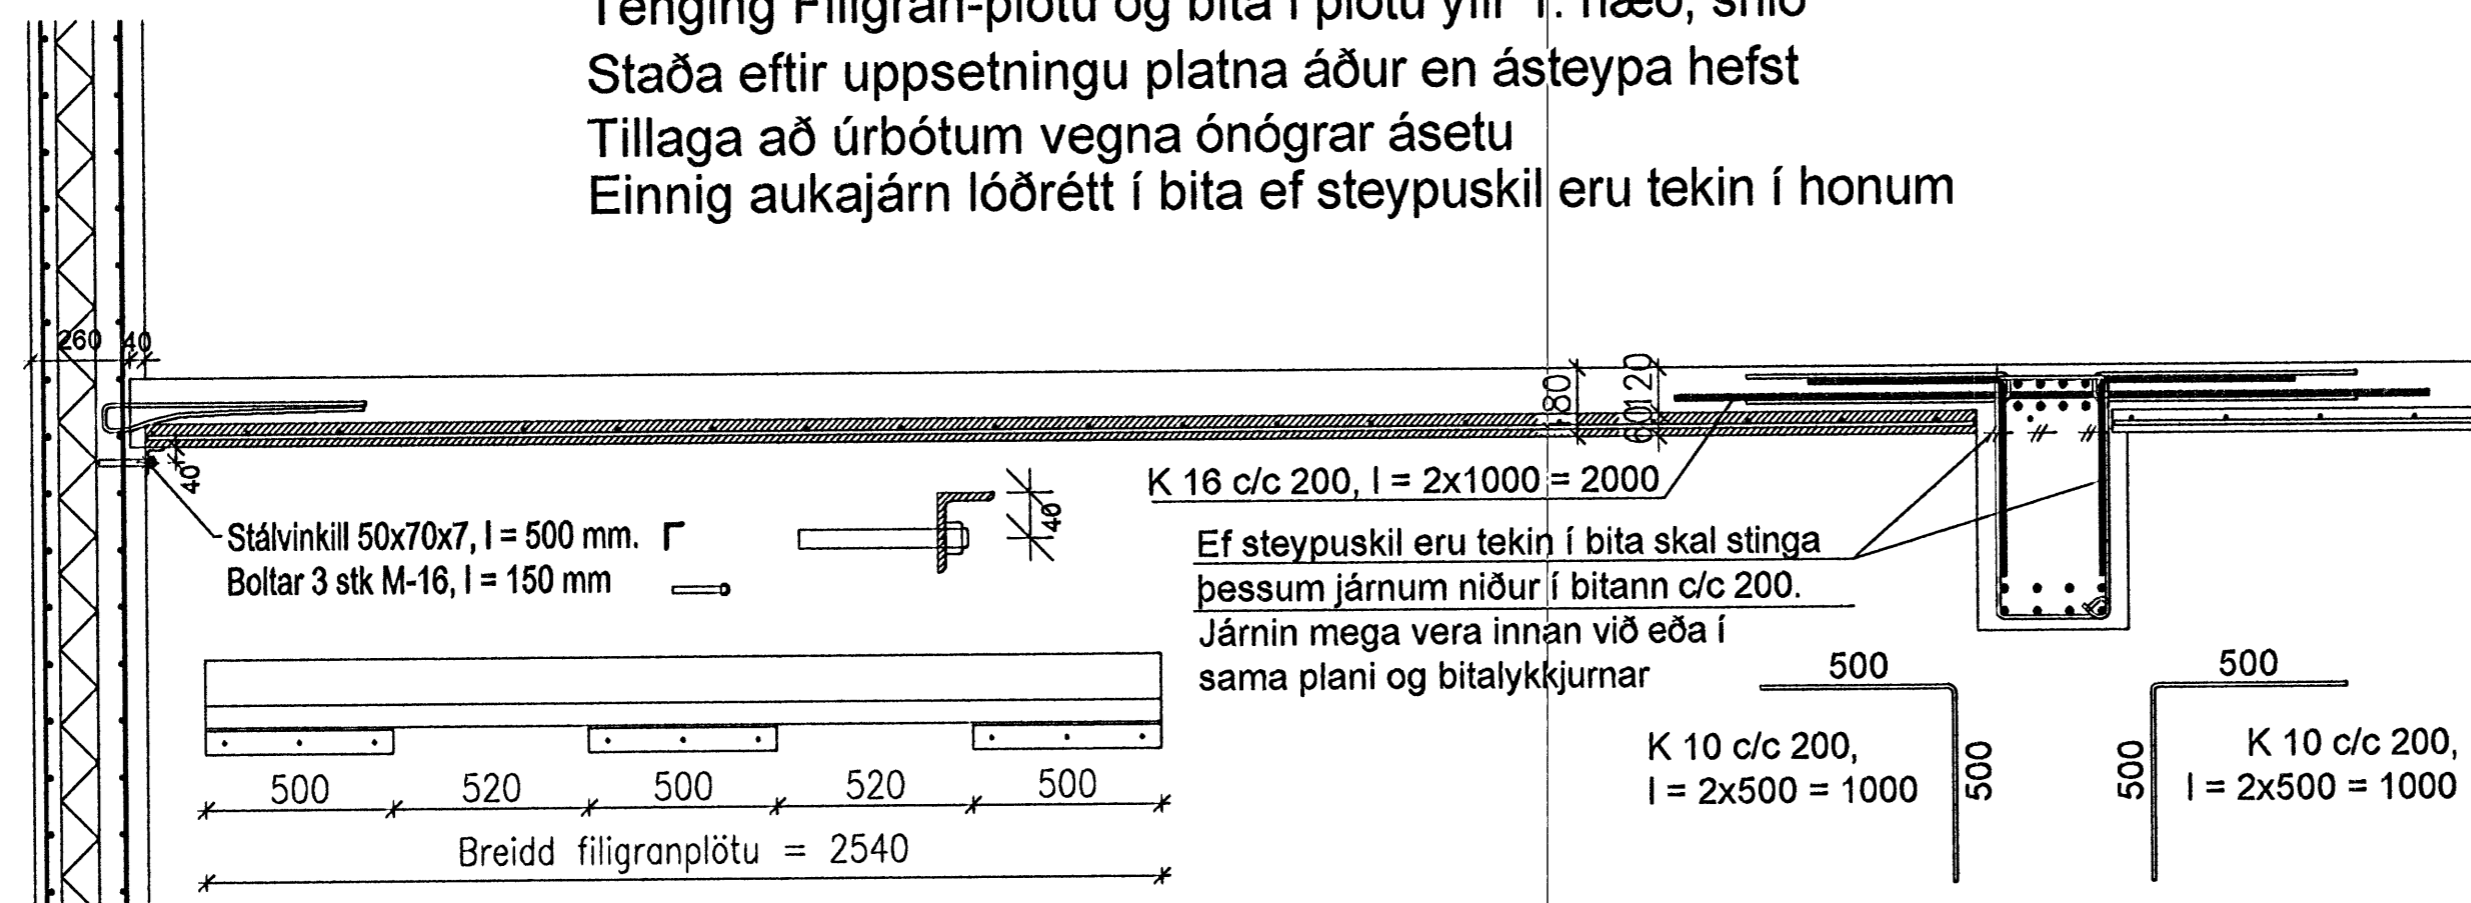
Tenging Filigran-plötu og bita í plötu yfir 1. hæð, snið

Staða eftir uppsetningu platna áður en ásteypa hefst

Einnig aukajárn lóðrétt í bita ef steypuskil eru tekin í honum
