19  
Vallarbarð 25 Hafnarfirði

**STAÐALHÚS** S.F.

VERKEFNI	DAGS.	1984.	VERK NR
Malligólf og pakviðir.	MKV.	1.50.	
Vallarbarð 19 / Hafnarfirði	BR.		
	BLAD NR	2.06.	ST 160

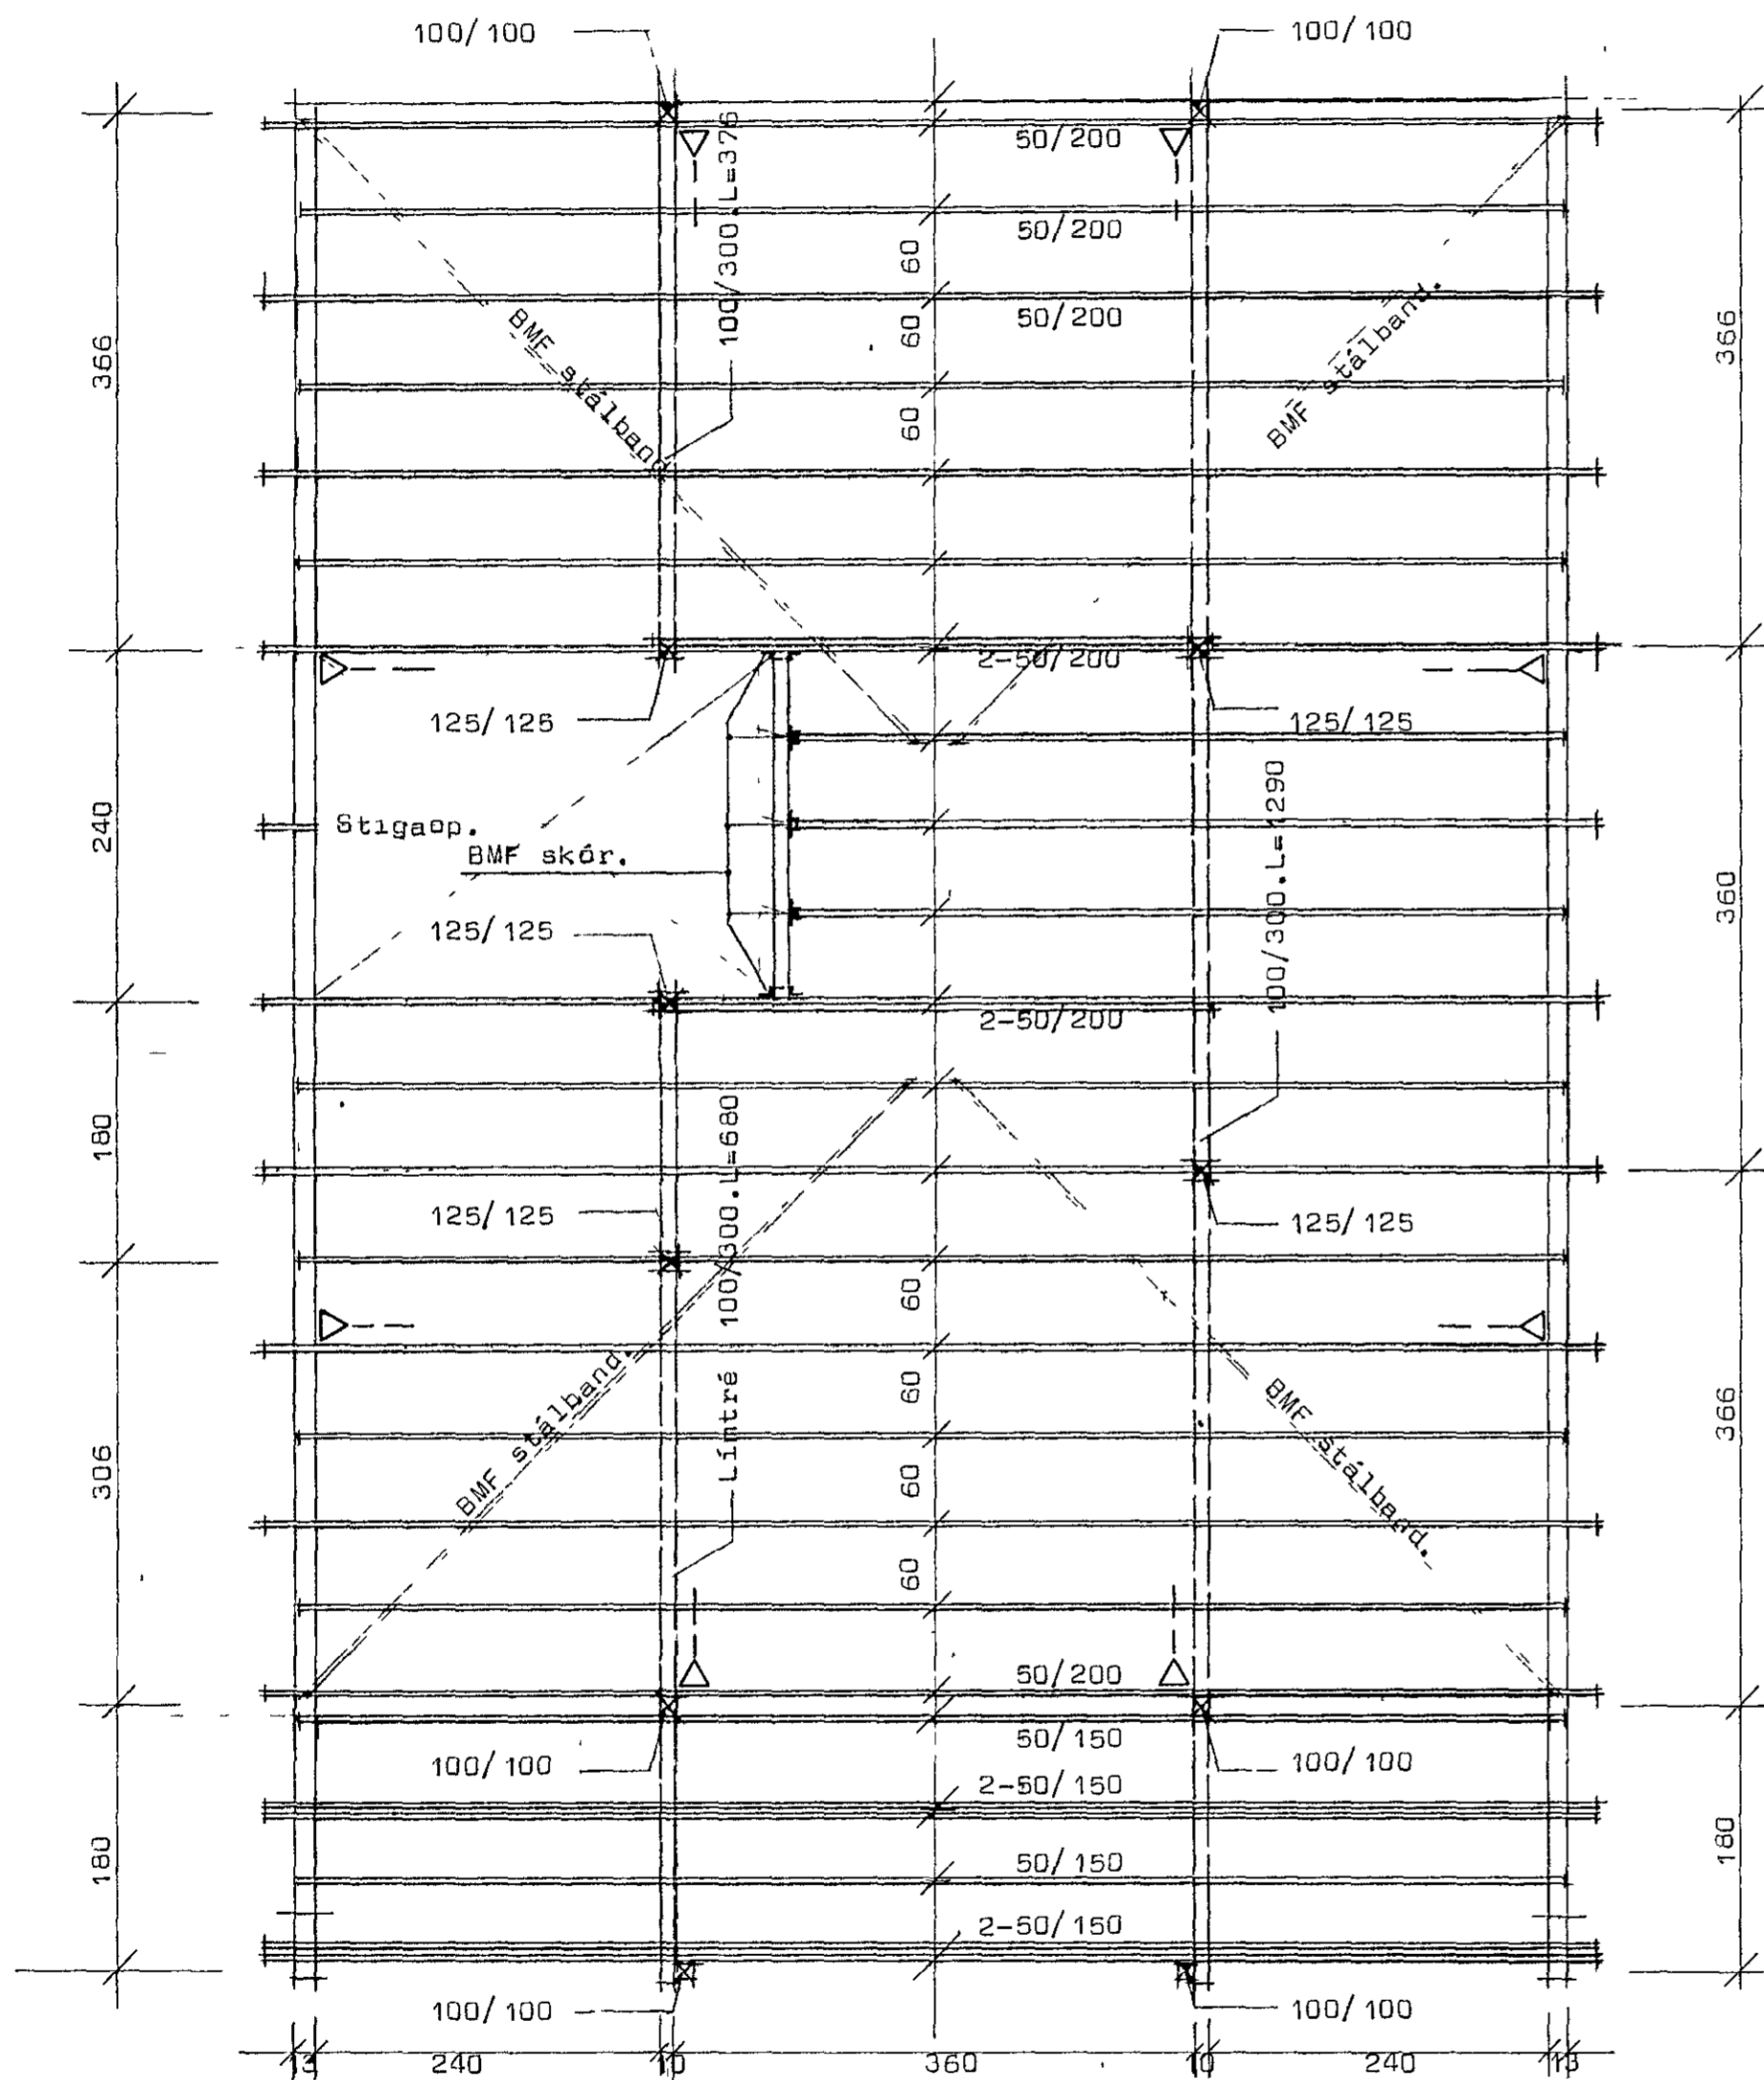
Loft yfir jarðhæð.  
Grunnmynd mk 1.50.

A stað mkr með  $\nabla$  — komi stífa frá efri br á vegg og undir  $45^\circ$  í festu í gólfplötu eða fyllingu. Stífur fjarlægast þegar veggir eru klæddir.

Stálband beygist undir veggleggju við sokkul og næglist eins og sýnt er á teikn. 2.05 og 2.08.
