verkefni.:	Glitberg 1
verkhliuti.:	þakfrágangur, sedrusklæðning
mkv.:	1:5
dags.:	22.05.13
hannað.:	GG
teiknað.:	GG,JGÓ
blaðstærð.:	A1

S7

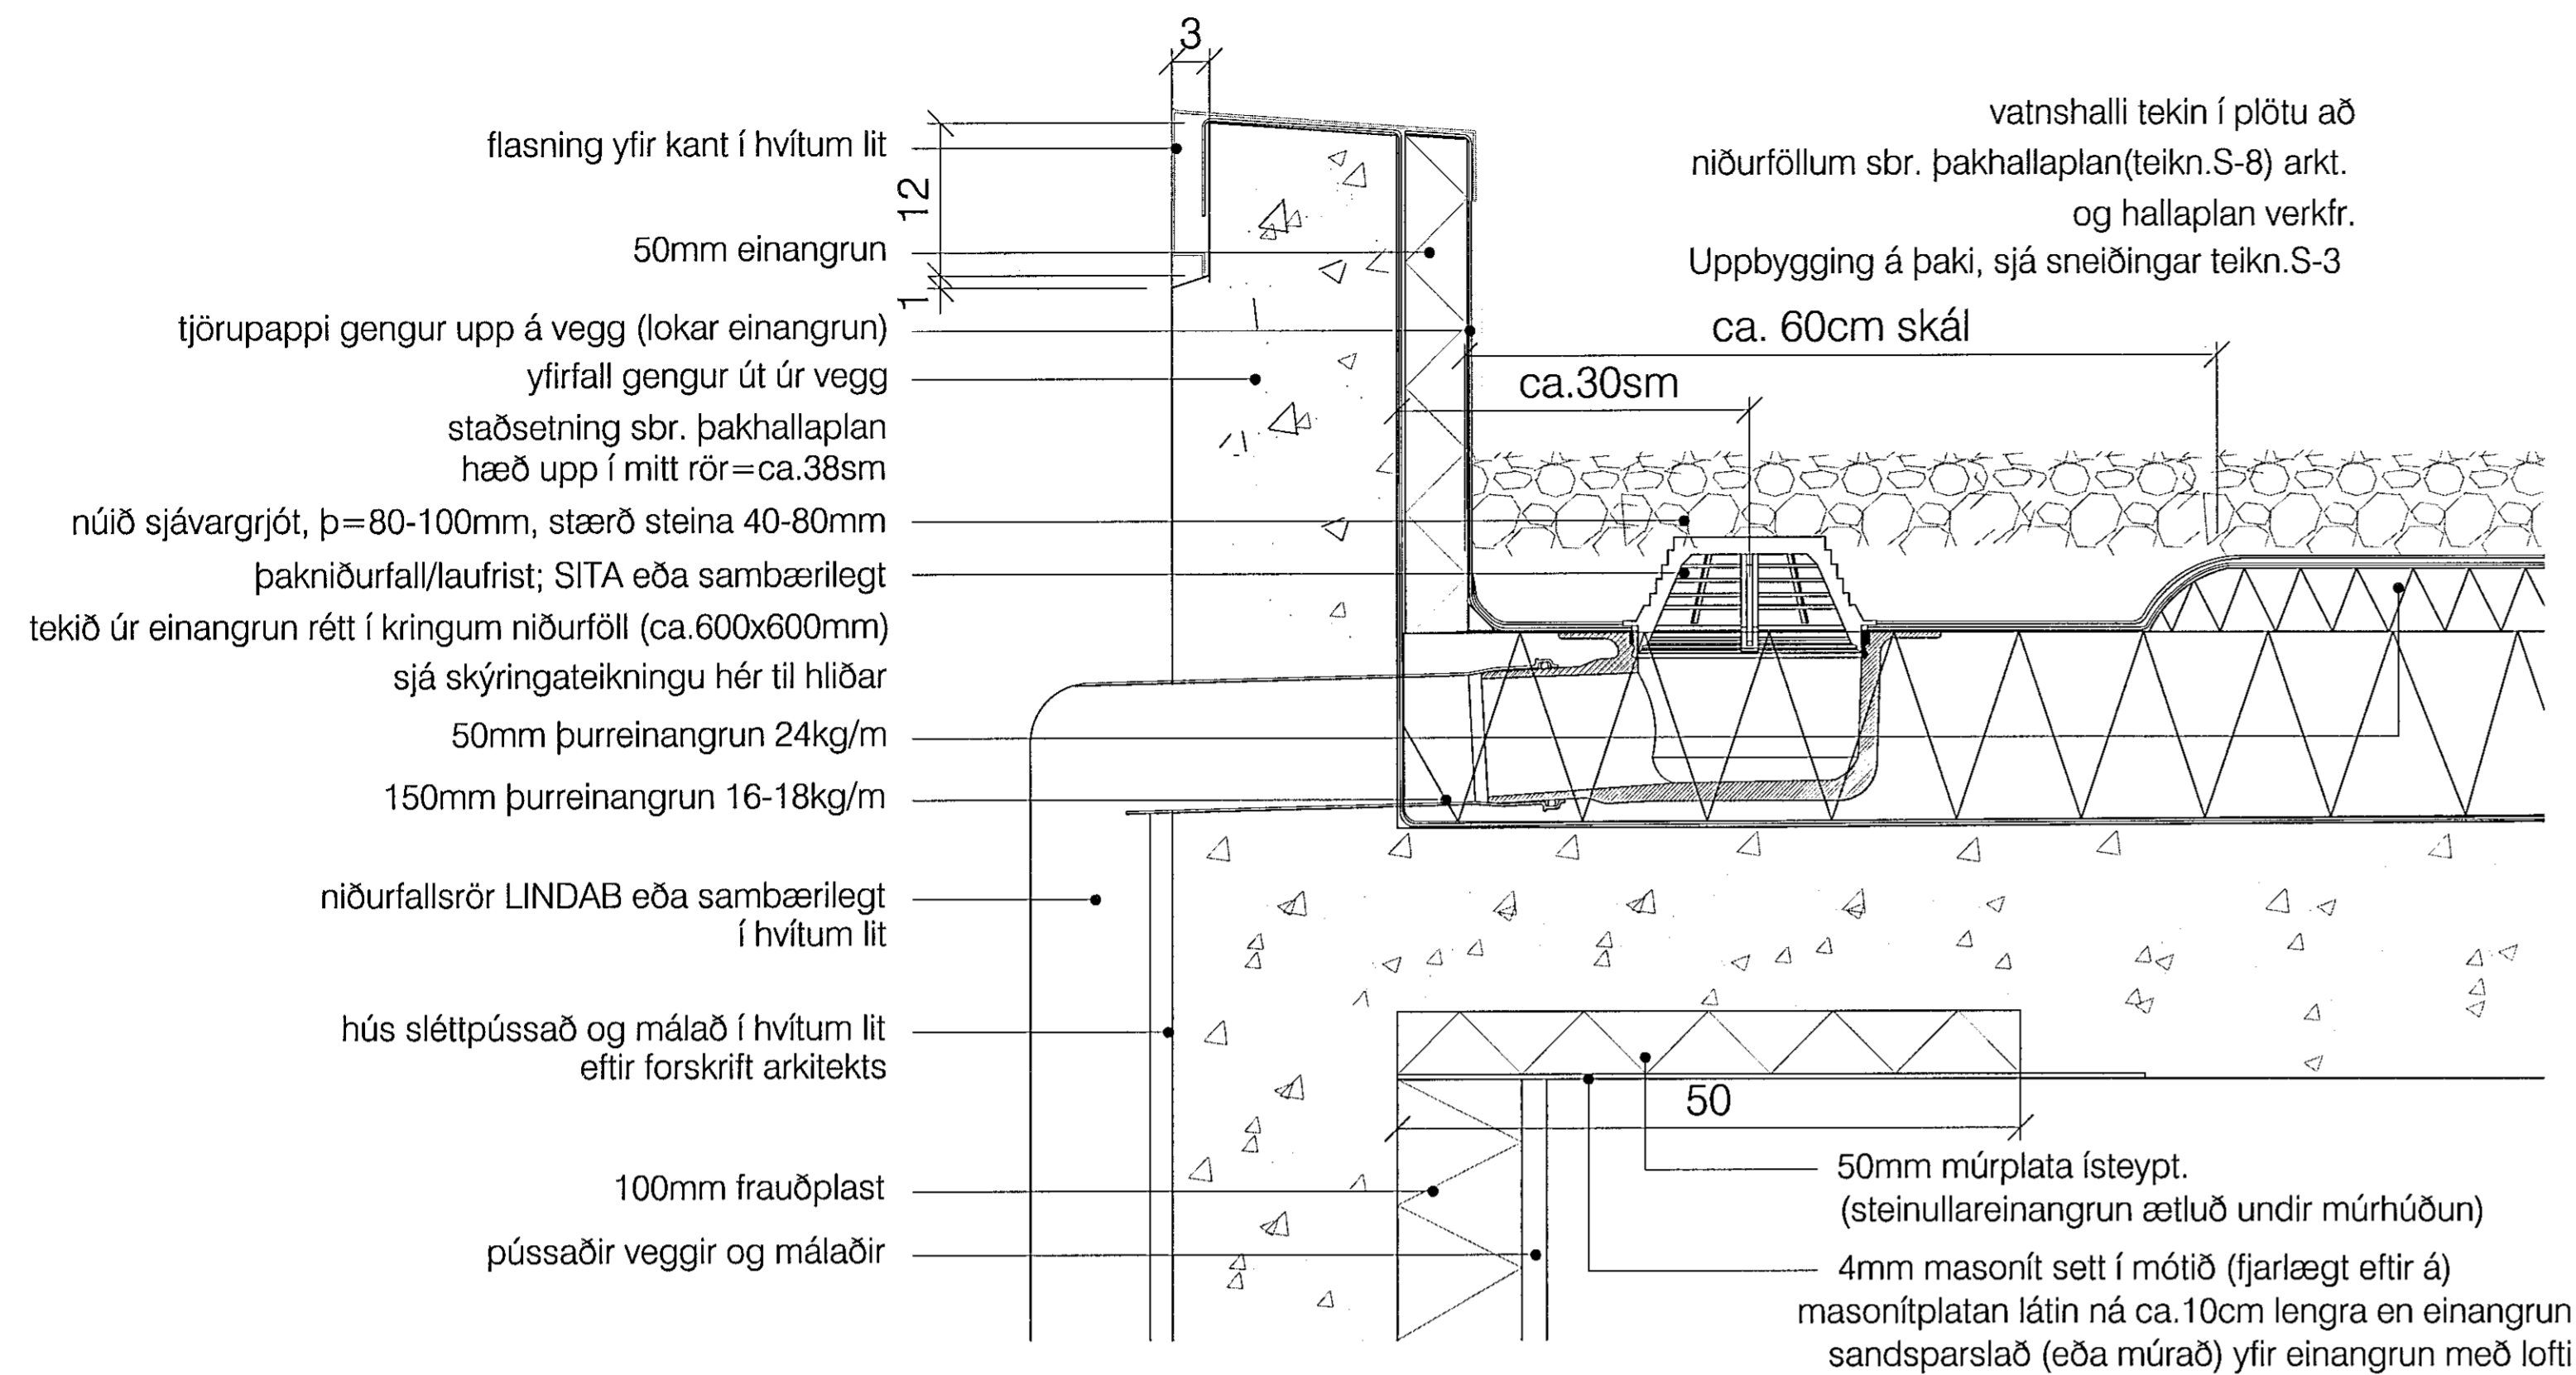
deili - lóðrétt snið í þakant/niðurfall
