# Grunnmynd jarðhæðar

Gunnarssund 9

Hita- og hreinlætislagir, jarðhæð

Teikning nr.: P-102

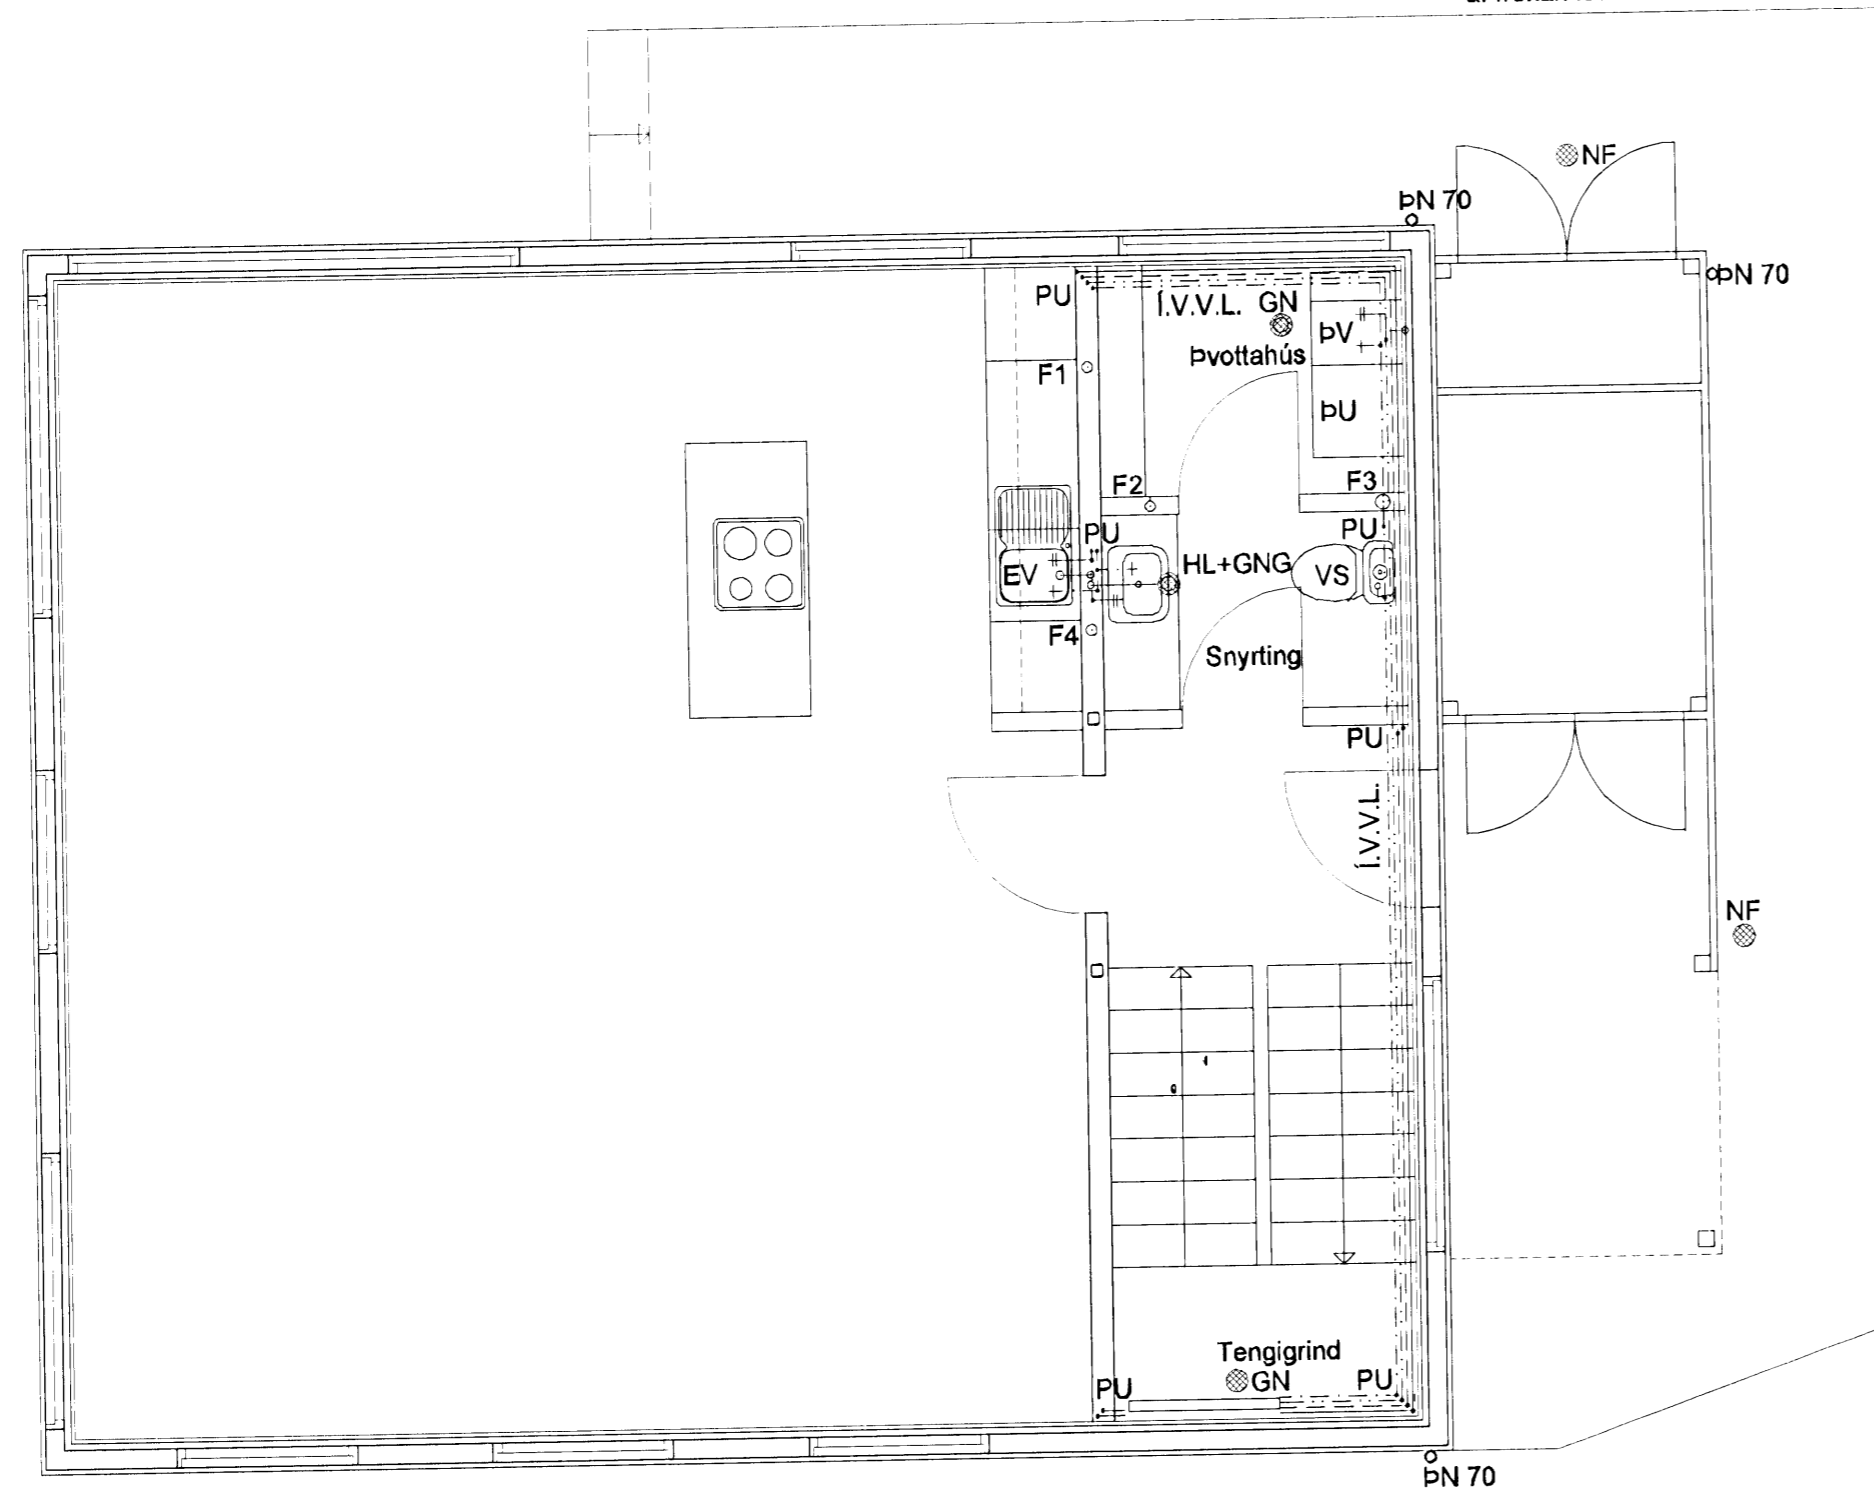
Staðsetning niðurfalls í stétt er óákveðin, ræðst af frekari lóðarútfærslu
