Erindið lýsir frágangi á lóð við Brekkuás 14, sem er í grundvallaratriðum sá sami og gert var ráð fyrir við hönnun hússins, en teikningar útfæra á nánari hátt stöðveggi og skjólveggi á lóð, tröppur milli efri og neðri hluta lóða, staðsetningu á sorpskýlum og veggum á lóðamörkum.

BREKKUÁS 14 - HAFNARFJÖRÐUR
FRÁGANGUR Á LÓÐ 17/07

SÉRTEIKNING mkv: 1:100 / 500

grunnmynd og afstöðumynd 0201

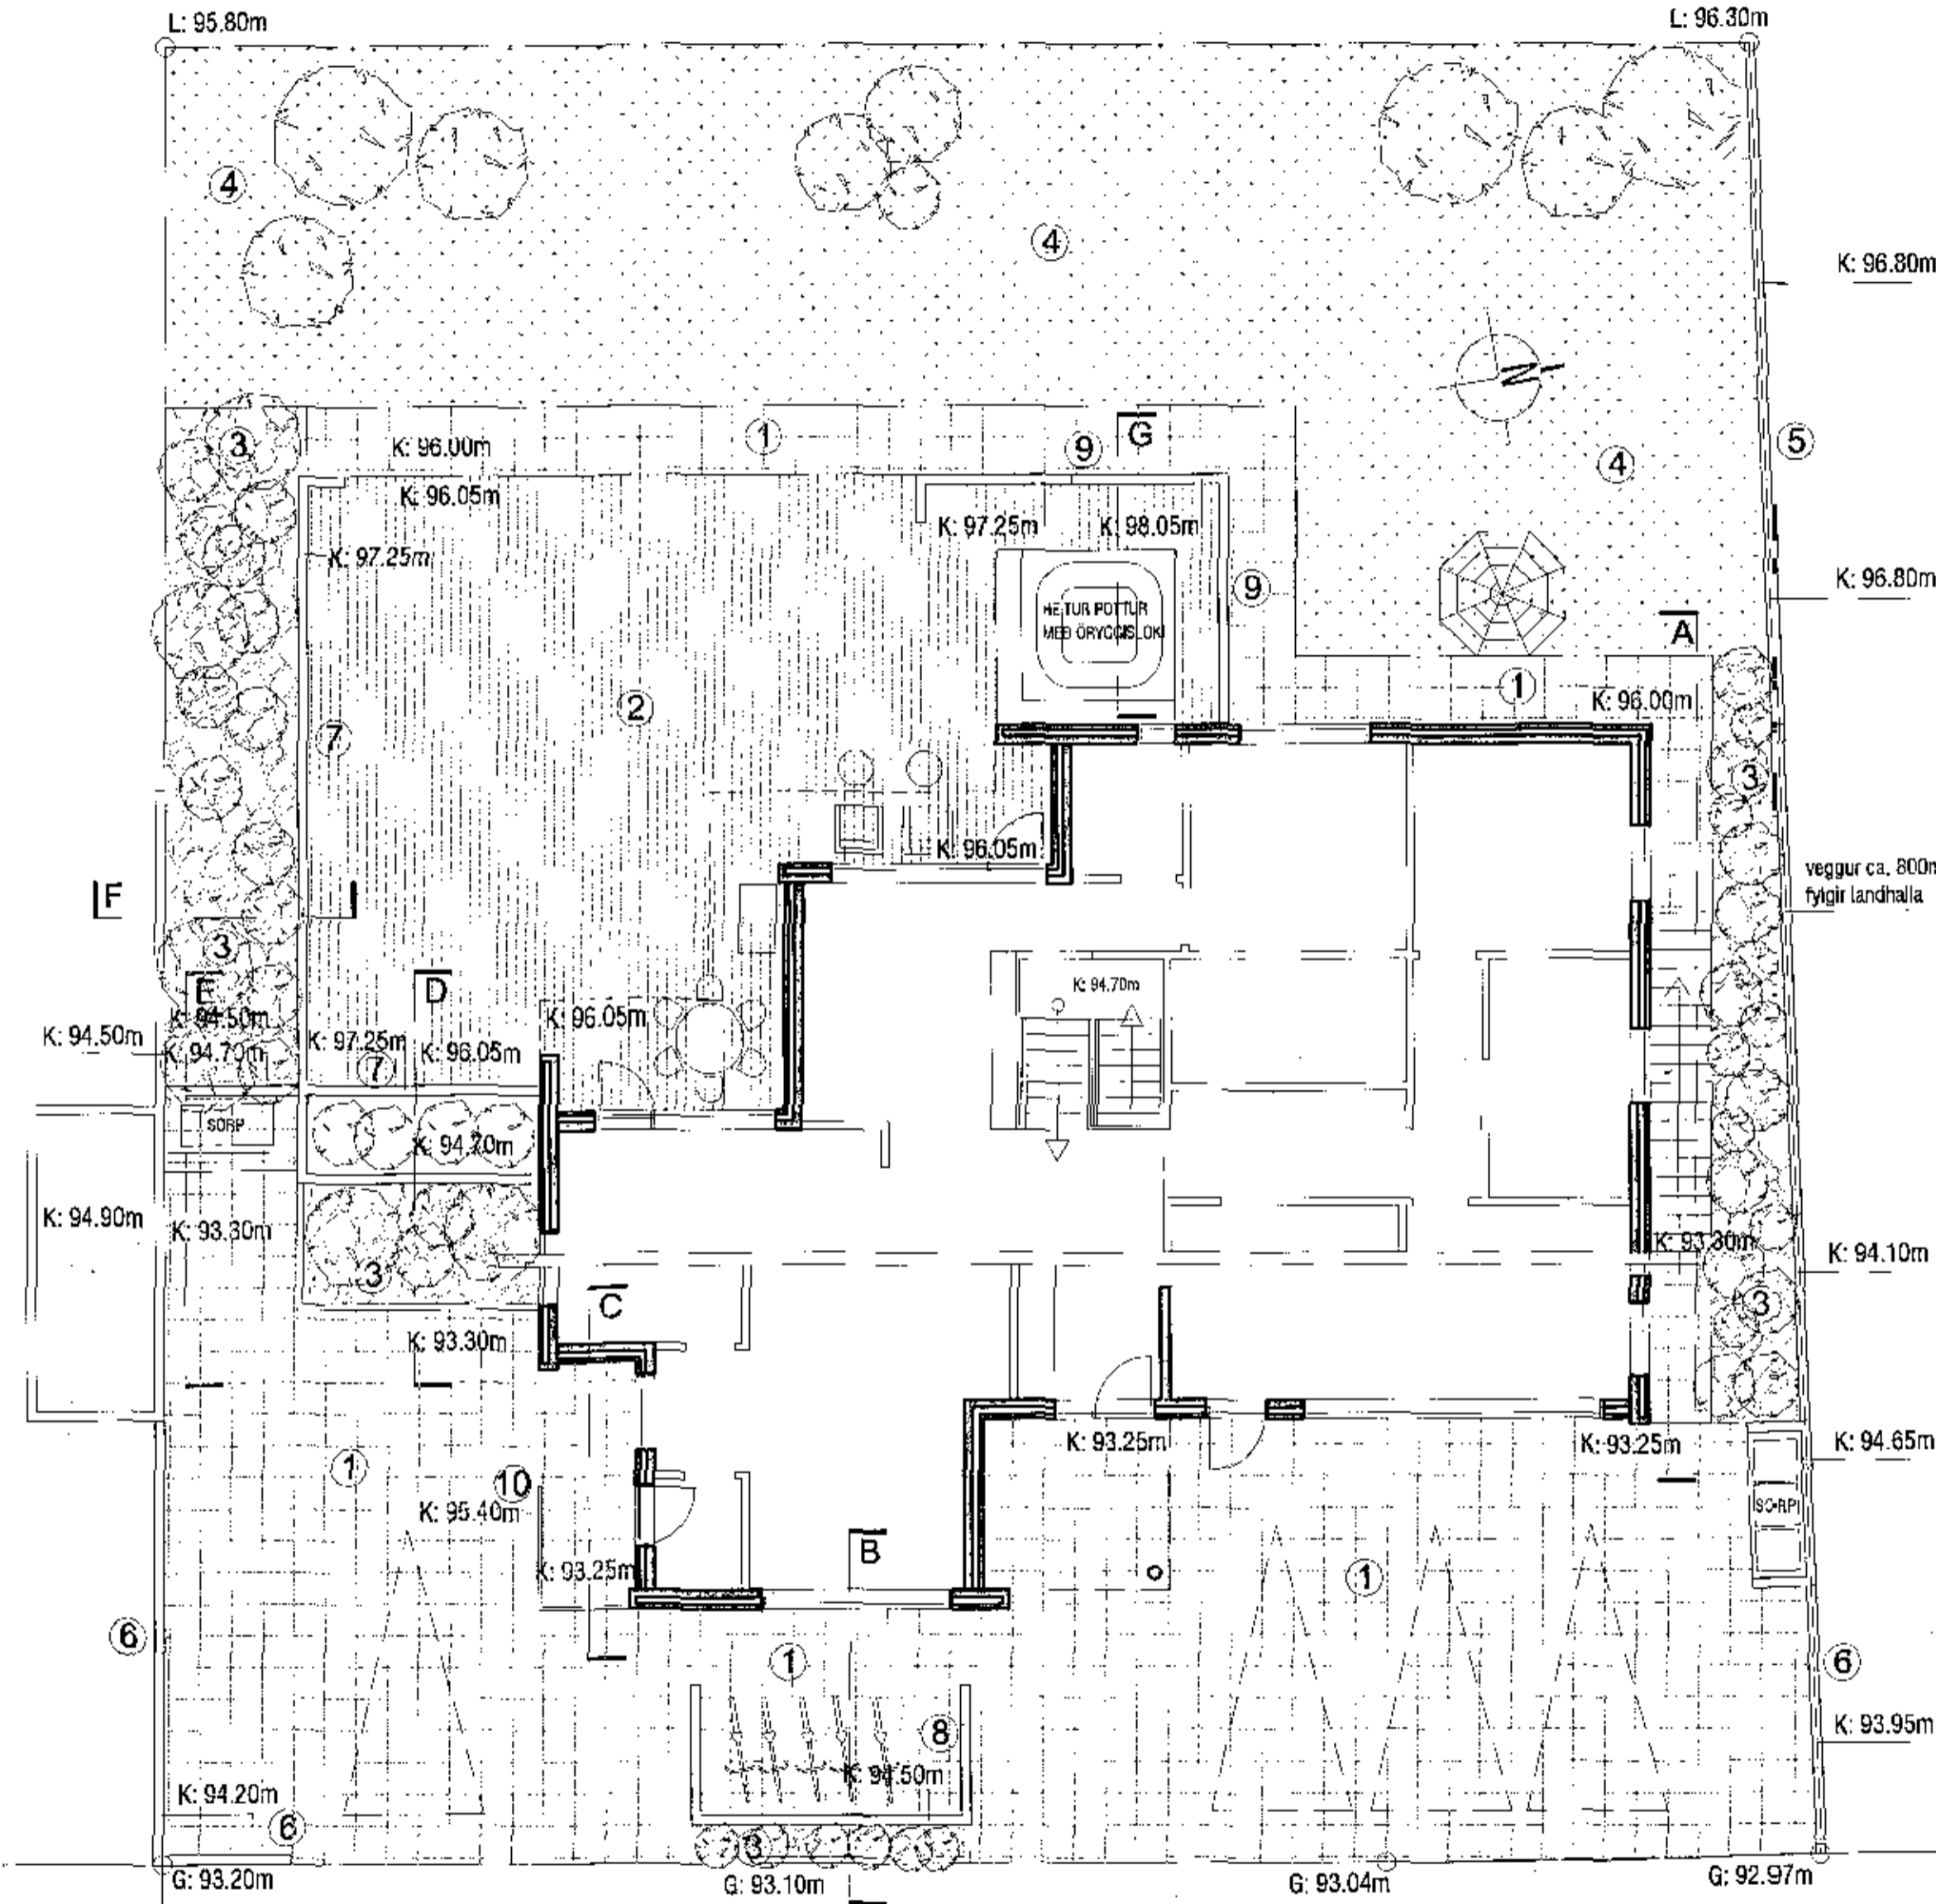
Grunnmynd - garður
mkv. 1:100

veggur ca. 800mm hár, fylgir landhalla

1. Hellulagt / steipt plan eða stétt
2. Timburpallur
3. Steinabeð með runnagróðri
4. Grasflöt
5. 800mm hár steiptur veggur
6. 1000mm hár steiptur veggur
7. 1200mm hár steiptur veggur
8. 1400mm hár steiptur veggur
9. 2000mm hár steiptur veggur
10. 2150mm hátt vindfang úr gleri við inngang
