Flatahraun 5a
220 Hafnarfirði

Aðaluppdráttur
grunnmynd, afstöðumynd,
snið og byggingarlýsing

Nr:
AAU FLA 01

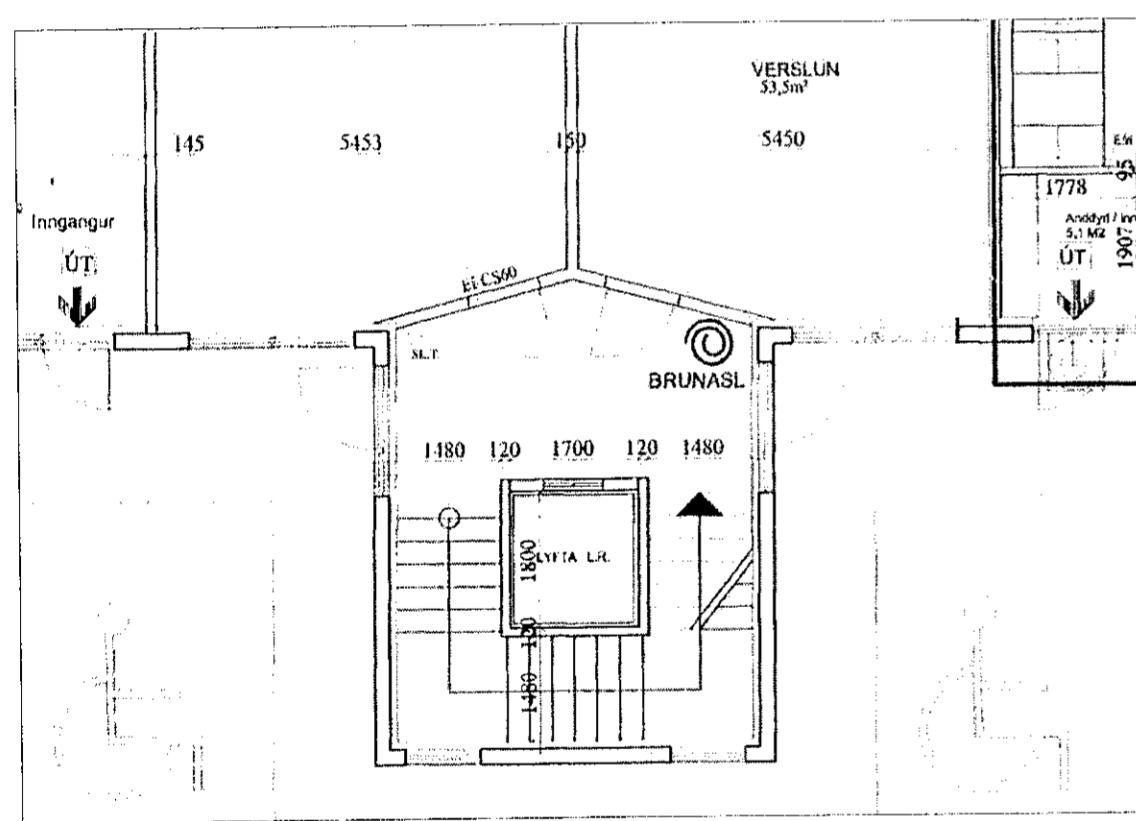
Grunnmynd sem sýnir stíghús og inngang á 1. hæð flóttaleið niður frá 2. hæð. (gildir aðaluppdrættir frá 2011).
