Hringhamar 31
221 Hafnarfjörður
Mhl.01

Lagnir og loftræsikerfi
Neysluvatnskerfi
Grunnmynd 2.Hæð

TEIKNUNUMER	BLADSTÆRÐ	HANNAD	PKM
100488	A1		
02_2_33_02		TEIKNAD: UBB	YFIRFARID: ÖIB
DAGS:	MELKVARDI	UTGAFA	
17.03.2023	1 : 50	A

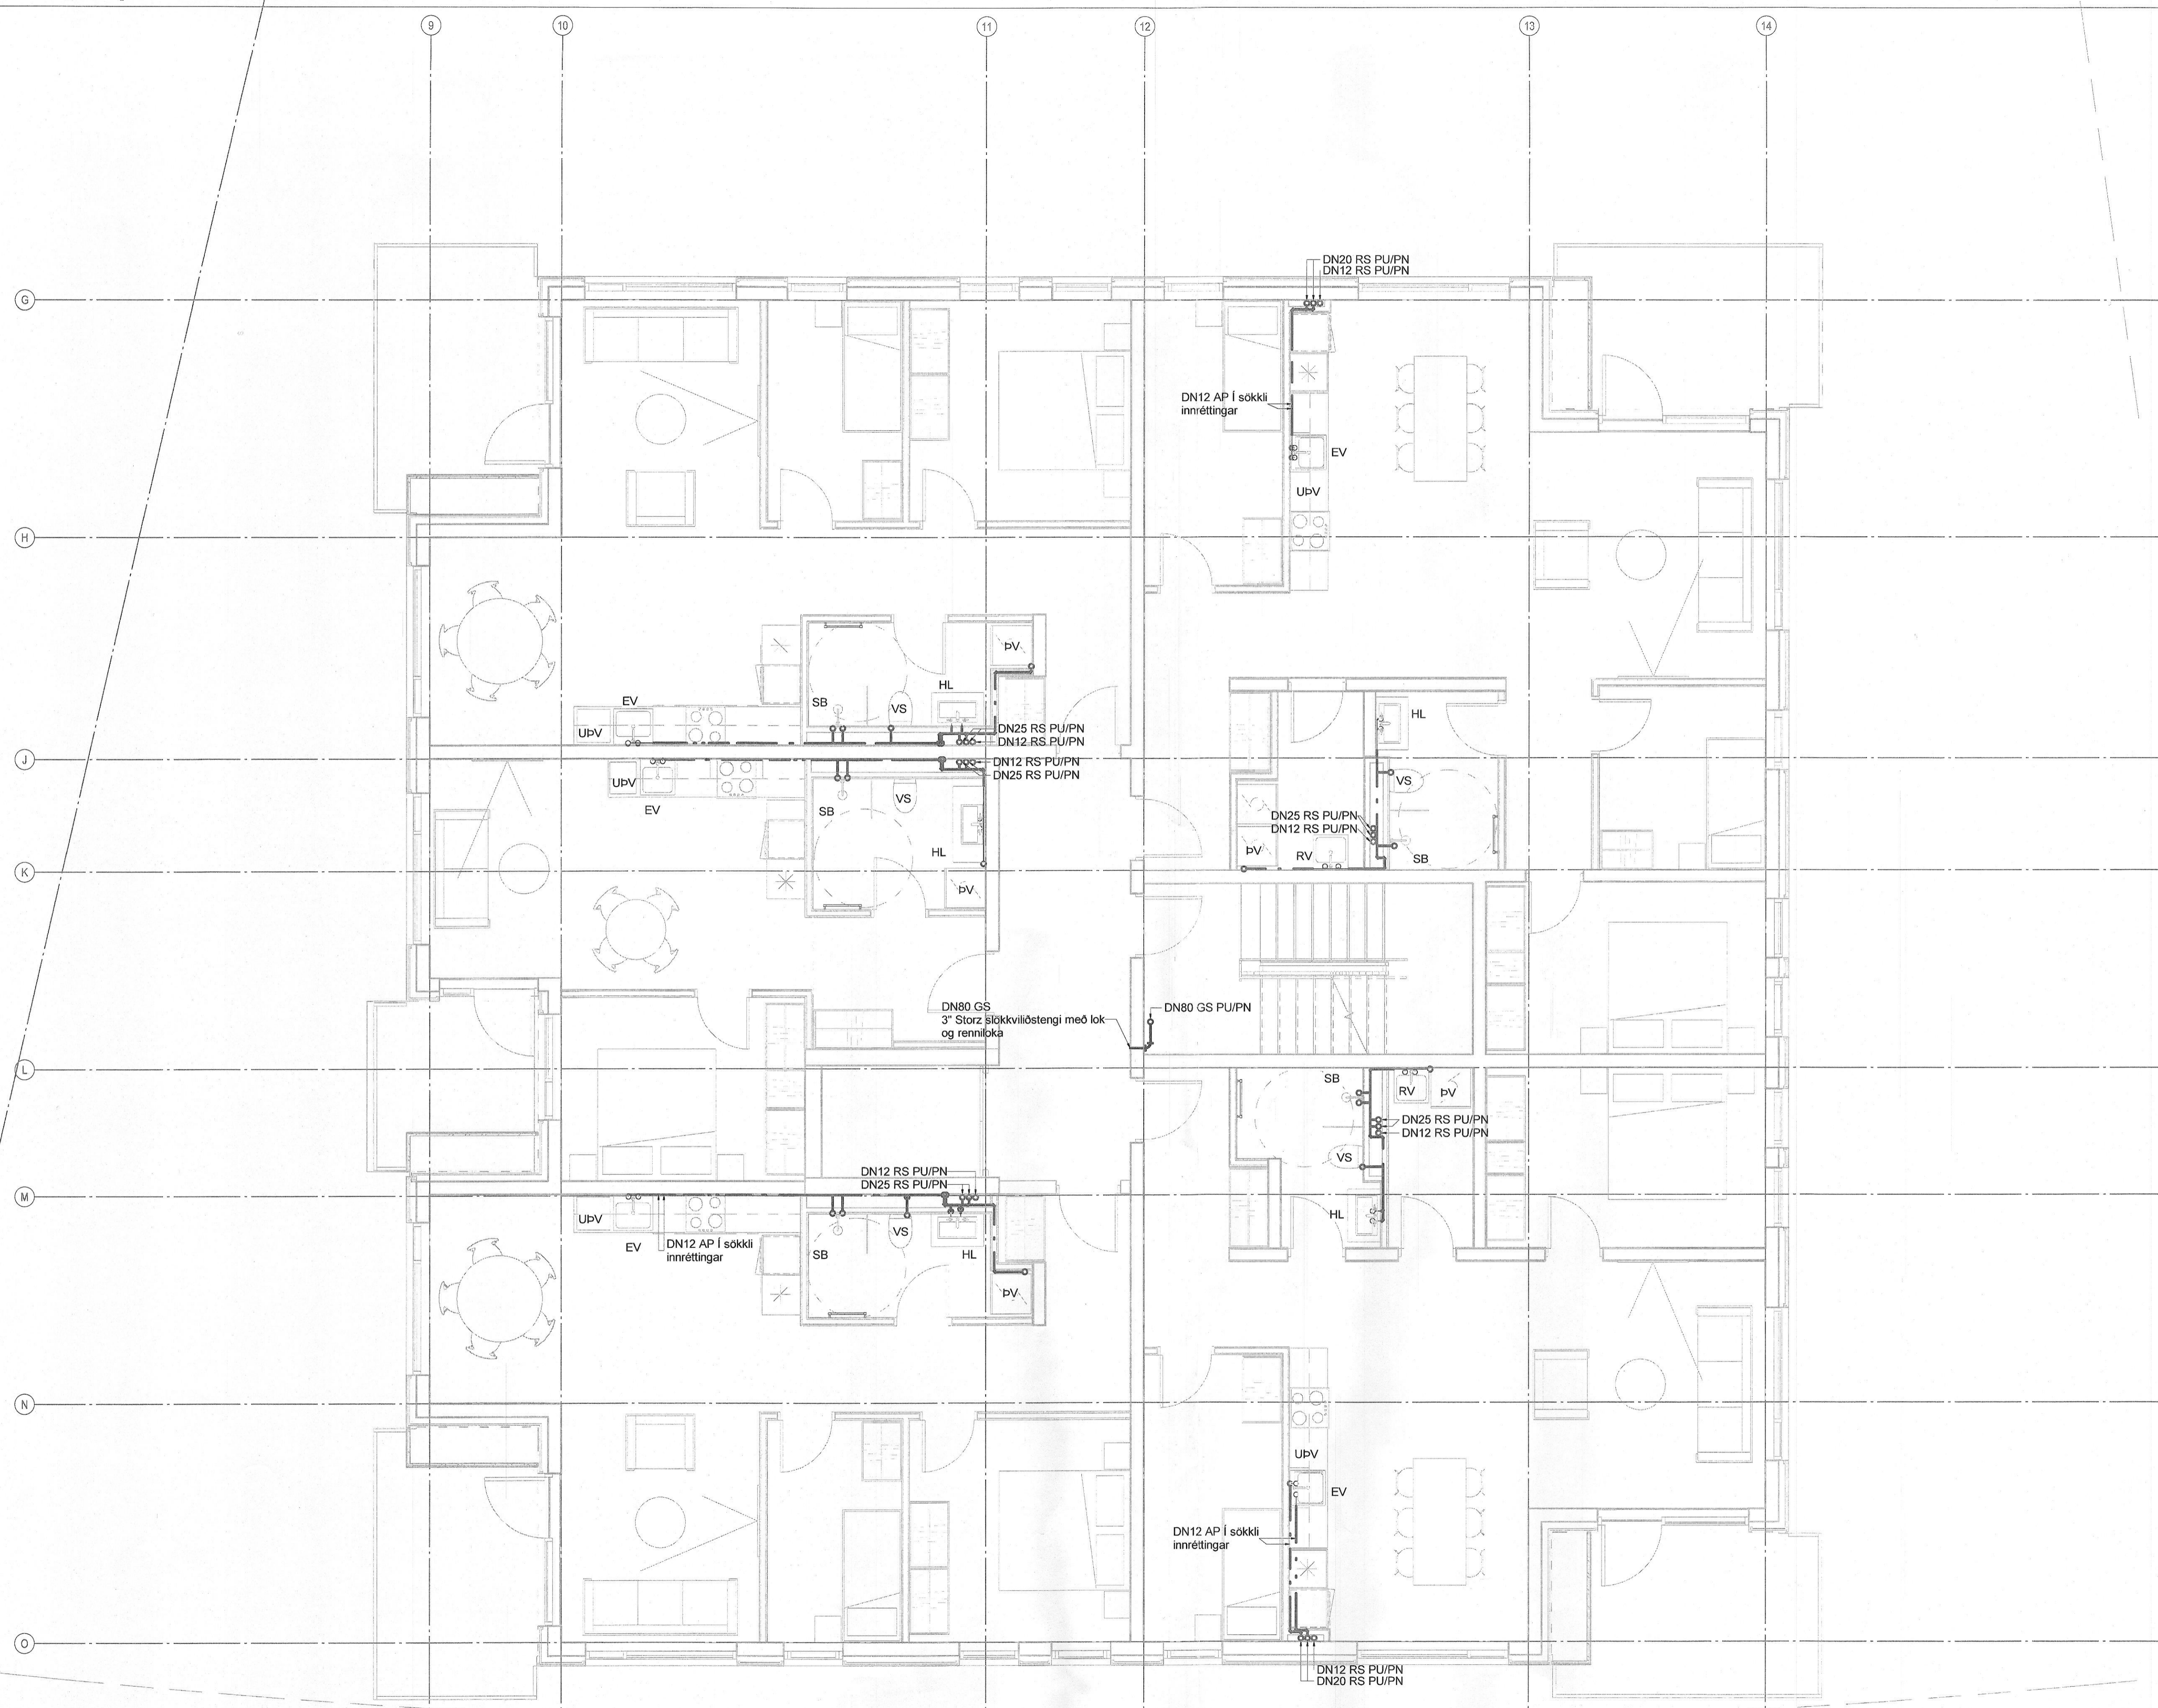
Staðlaðar neysluvatnstengingar
(Nema annað sé tekið fram)

- Eldhúsvaskur DN15 AP
- Ræstivaskur DN15 AP
- Handlaug DN12 AP
- Sturta DN15 AP
- Salerni DN12 AP
- Þvottavél DN12 AP
- Uppþvottavél DN12 AP

Neysluvatnslagnir í eldhúsi eru í sökkli innréttingar nema að annað sé tekið fram
