Hringhamar 31
221 Hafnarfjörður
Mhl.01

Lagnir og loftræsikerfi
Neysluvatnskerfi
Grunnmynd 5.Hæð

TEKNIÐMÉR	BLAÐSTÆÐ	HANNAÐ	DKM
100488	A1		UBB
05_2_33_02			OIB
DAGS	MÆLKVÆÐI	YFIRFARIR	UTGAFA
24.03.2023	1:50		A

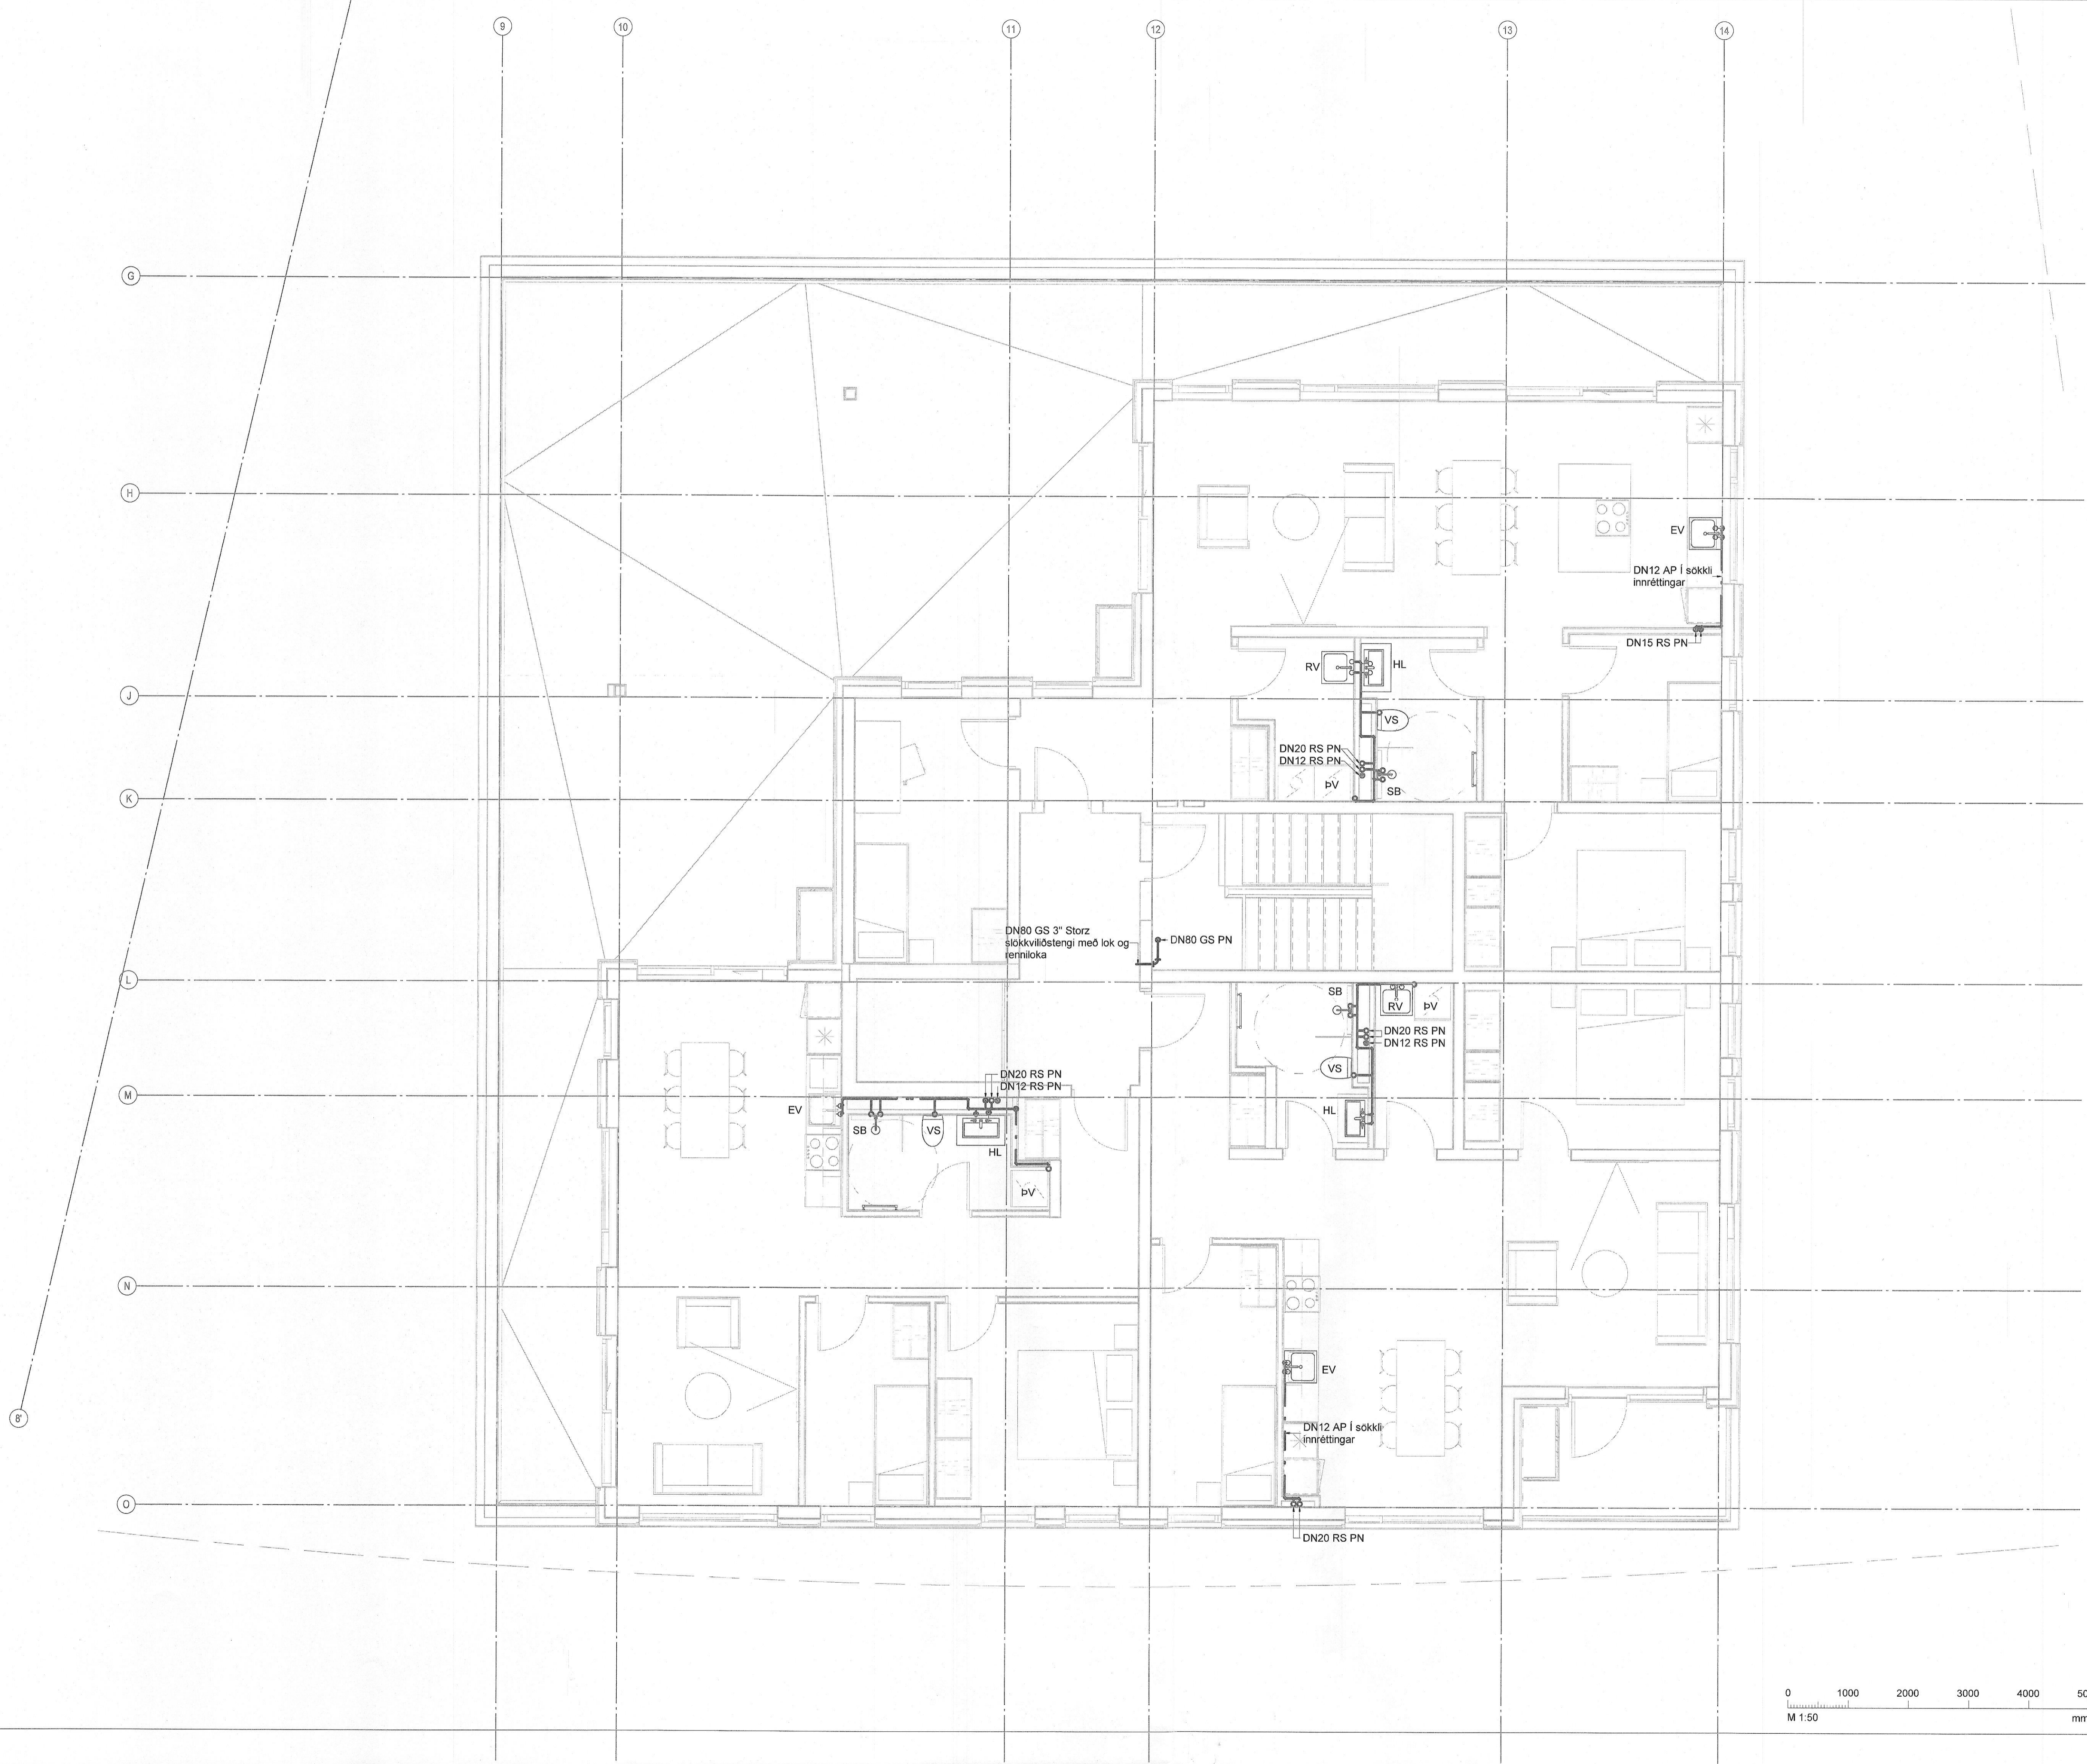
Staðlaðar neysluvatnstengingar
(Nema annað sé tekið fram)

- Eldhúsvaskur DN15 AP
- Ræstivaskur DN15 AP
- Handlaug DN12 AP
- Sturt DN15 AP
- Salerni DN12 AP
- Þvottavél DN12 AP
- Uppþvottavél DN12 AP

Neysluvatnslagnir í eldhúsi eru í sökkli innréttingar nema að annað sé tekið fram

- - - - - Neysluvatn heitt
- - - - - Neysluvatn kalt
- - - - - Neysluvatn heitt hringrás
- - - - - Neysluvatn kalt hringrás

Ómerktur hringur táknar að lagn færist upp eða niður innan hæðar.
Hringur merktur PU, PN eða PU/PN táknar að lagn færist upp eða niður á milli hæða.
