Hringhamar 33
221 Hafnarfjörður
Mhl.02
Lagnir og loftræsikerfi
Fráveitukerfi
Grunnmynd þak

TEKNIÐUMER	BLADSTÆRÐ	HANNAÐ	DKM
100488	A1	TEKNAÐ	UBB
06_2_23_01		YFRIFARÐ	ÖIB
DAGS.	MÆLIKVARIÐ	ÚTGÁFA	
10.03.2023	1 : 50	A

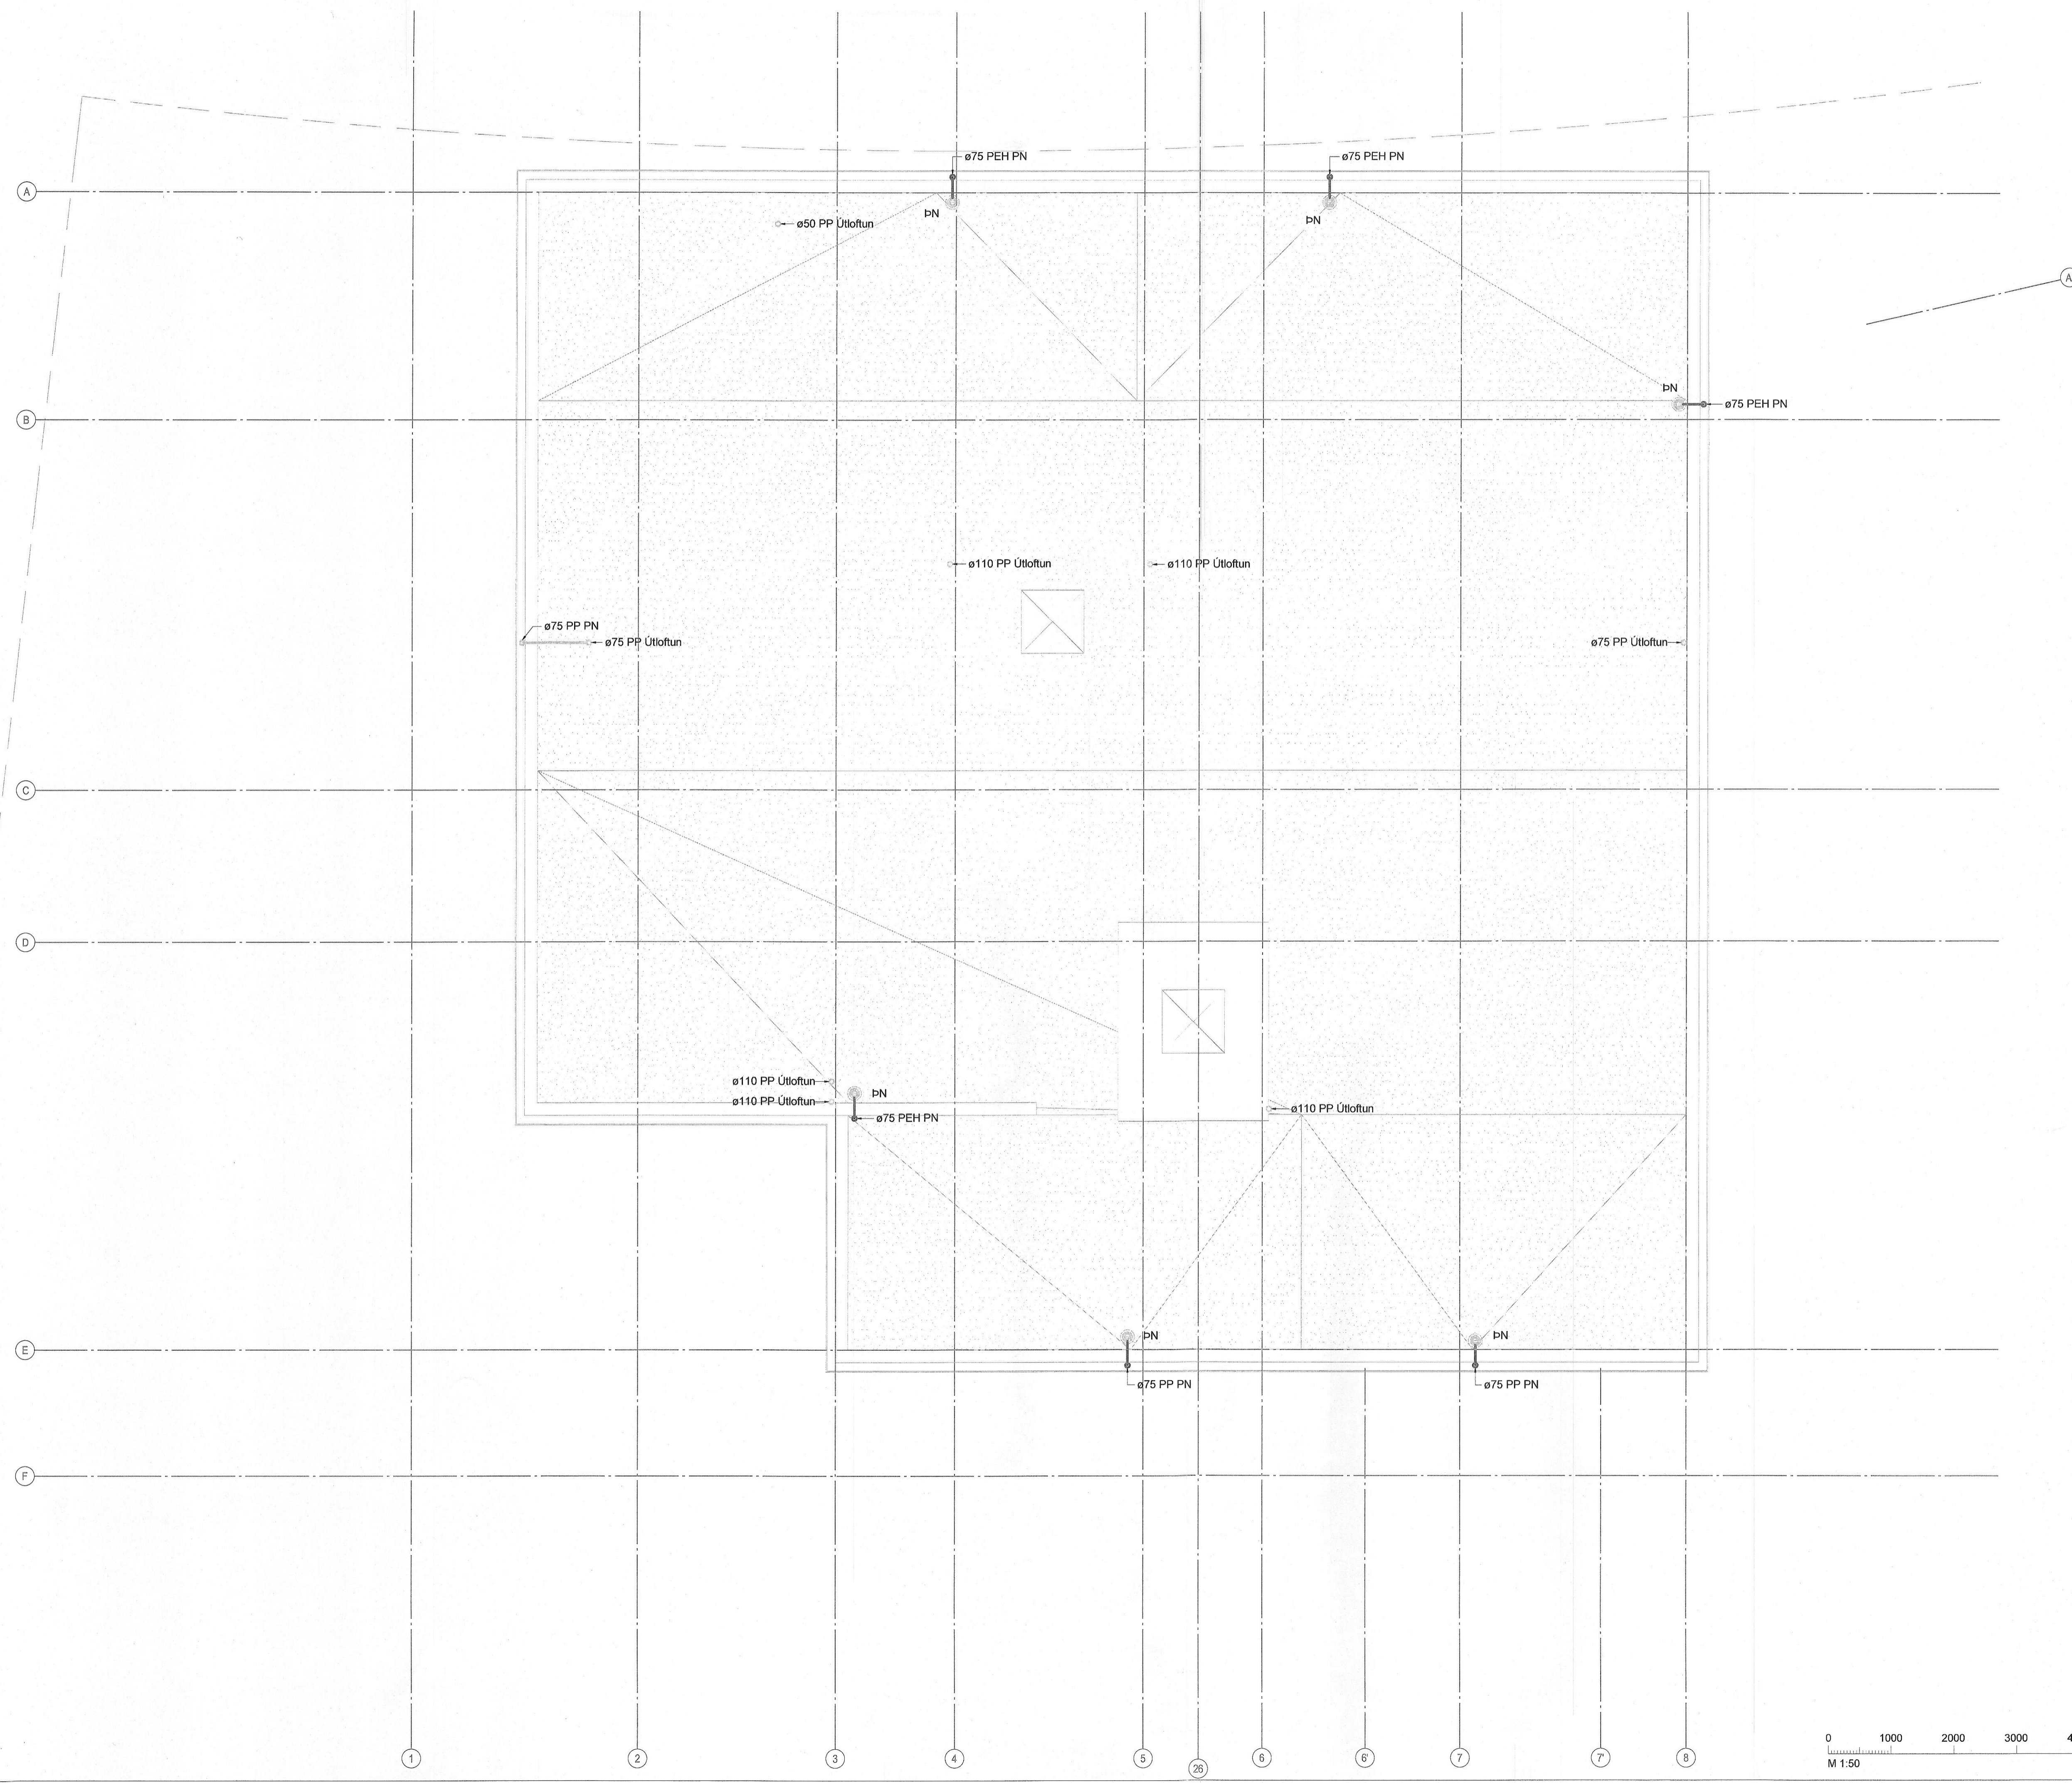
- GN1 - ø50 Sturtunúrfall, hlöarvisandi tengi.
- GN2 - ø50 Gólfniúrfall, hlöarvisandi tengi með lykjarloku.
- GN3 - ø50 Gólfniúrfall, niðarvisandi tengistútur með lykjarloku.
- NF1 - ø100 Niúrfall í bilakjallara með sandfangi, niðarvisandi.
- NF2 - ø50 Niúrfall með hlöarvisandi tengistút.
- NF3 - ø75 Niúrfall með hlöarvisandi tengistút.
- NF4 - Niúrfallsrenna 3000x200 heitgalveneseruð rist fyrir a.m.k C250 álagsflokk.
- PN - ø75 Þakniúrfall hlöarvisandi úr plasti með áfostum kraga úr þakpappa með gataðri upphækkun úr ryðfriu stáli

Almennt eru skólplagnir í 20% halla, regnvatnslagnir í 10% halla og drenlagnir í nema annað sé tekið fram á teikningu.

Ómerktur hringur táknar að lögn færist upp eða niður innan hæðar.
Hringur merktur PU, PN eða PU/PN táknar að lögn færist upp eða niður á milli hæða.
