Hringhamar 33
221 Hafnarfjörður
Mhl.02
Lagnir og loftræsikerfi
Neysluvatnskerfi
Grunnmynd 2.Hæð

TEKNIÐUMÉR	BLAÐSTÆRÐ	HANNAÐ	ÞIKM
100488	A1	TEKNAÐ	UBB
02_2_33_01		YFIRFARÐ	ÓB
DAGS	MÆLIKVARÐI	ÚTGÁFA	
03.03.2023	1 : 50	A

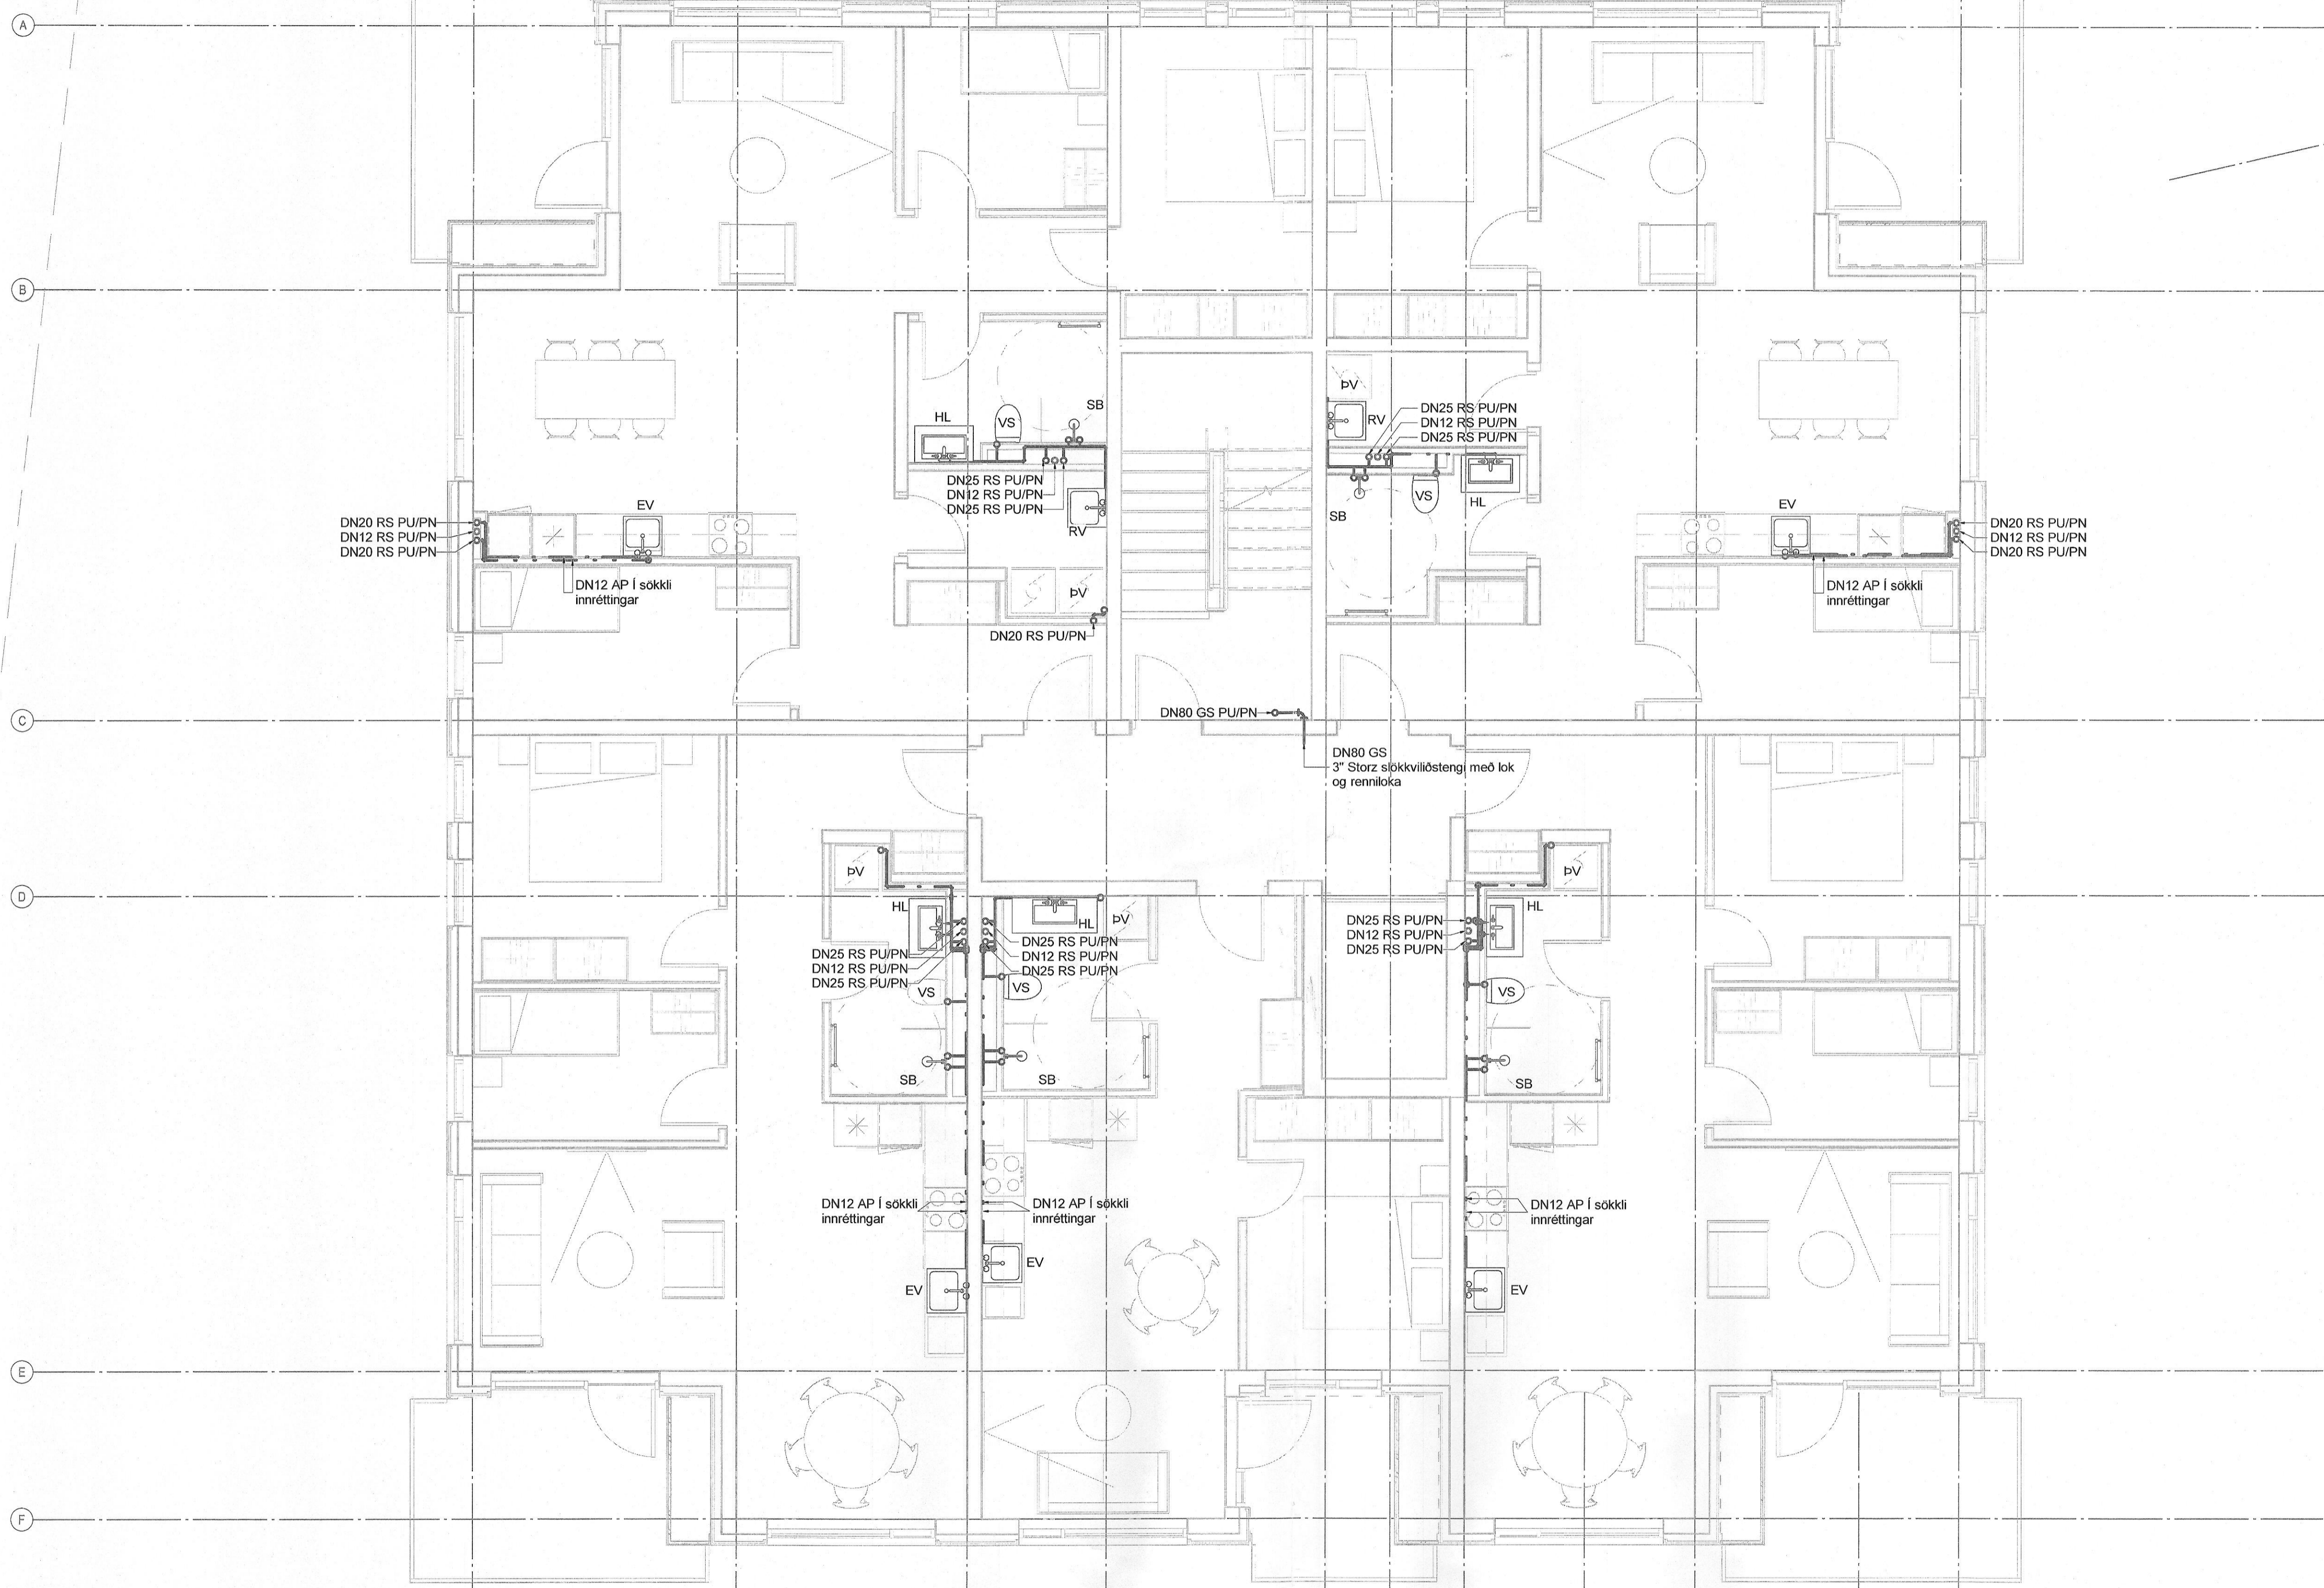
Neysluvatnslagnir í eldhúsi eru í sökkli innréttingar nema að annað sé tekið fram

Ómerktur hringur táknar að lagn farist upp eða niður innan hæðar.
Hringur merktur PU, PN eða PU/PN táknar að lagn farist upp eða niður á milli hæða.
