**Hringhamar 33**  
221 Hafnarfjörður  
Mhl.02  
Lagnir og loftræsikerfi  
Neysluvatnskerfi  
Grunnmynd 3.Hæð

TEKNI-NÚMUR	BLAÐSTÆÐ	HANNAÐ	DKM
100488	A1	TEKNAÐ	UBB
03_2_33_01		YFIRFARAÐ	ÓB
DAGS	MELKVARAÐ	ÚTGÁFA	
03.03.2023	1 : 50	A

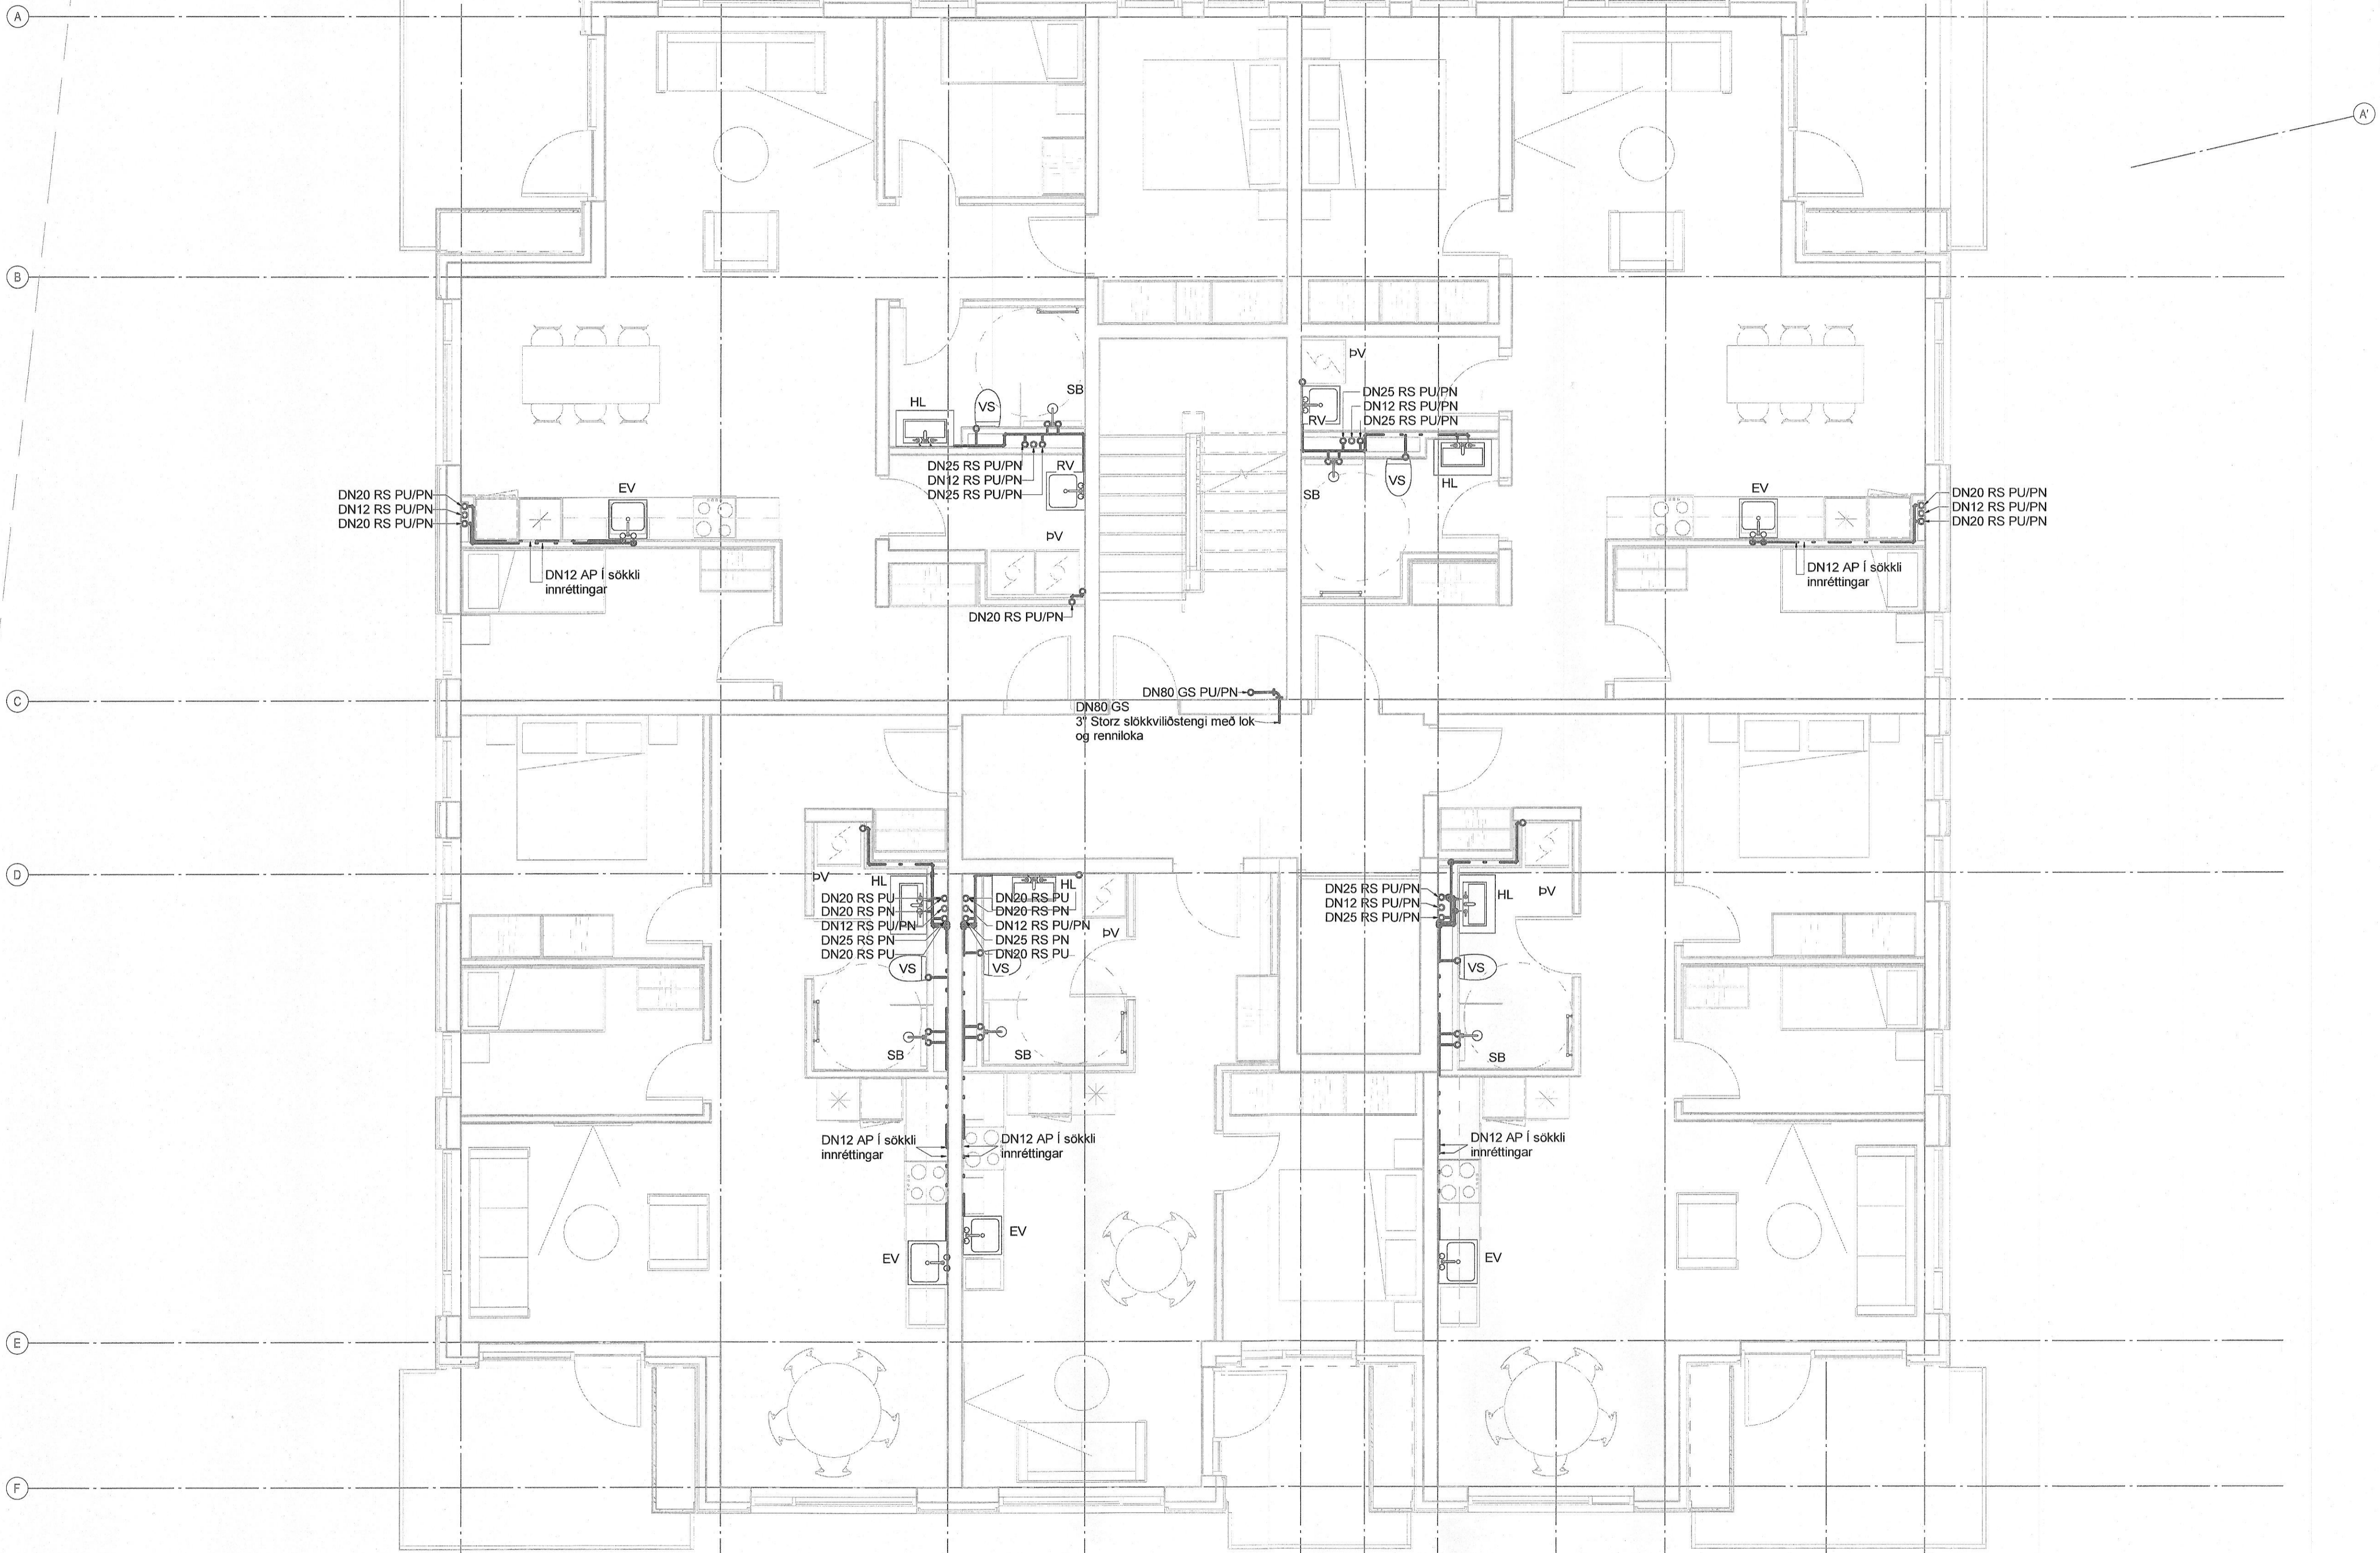
Neysluvatnslagnir í eldhúsi eru í sökkli innréttingar nema að annað sé tekið fram

Ómerktur hringur táknar að lagn færast upp eða niður innan hæðar.  
Hringur merktur PU, PN eða PU/PN táknar að lagn færast upp eða niður á milli hæða.
