Hringhamar 17-19
221 Hafnarfjörður

Lagnir og loftræsikerfi
Fráveitukerfi
Grunnmynd 1. hæð

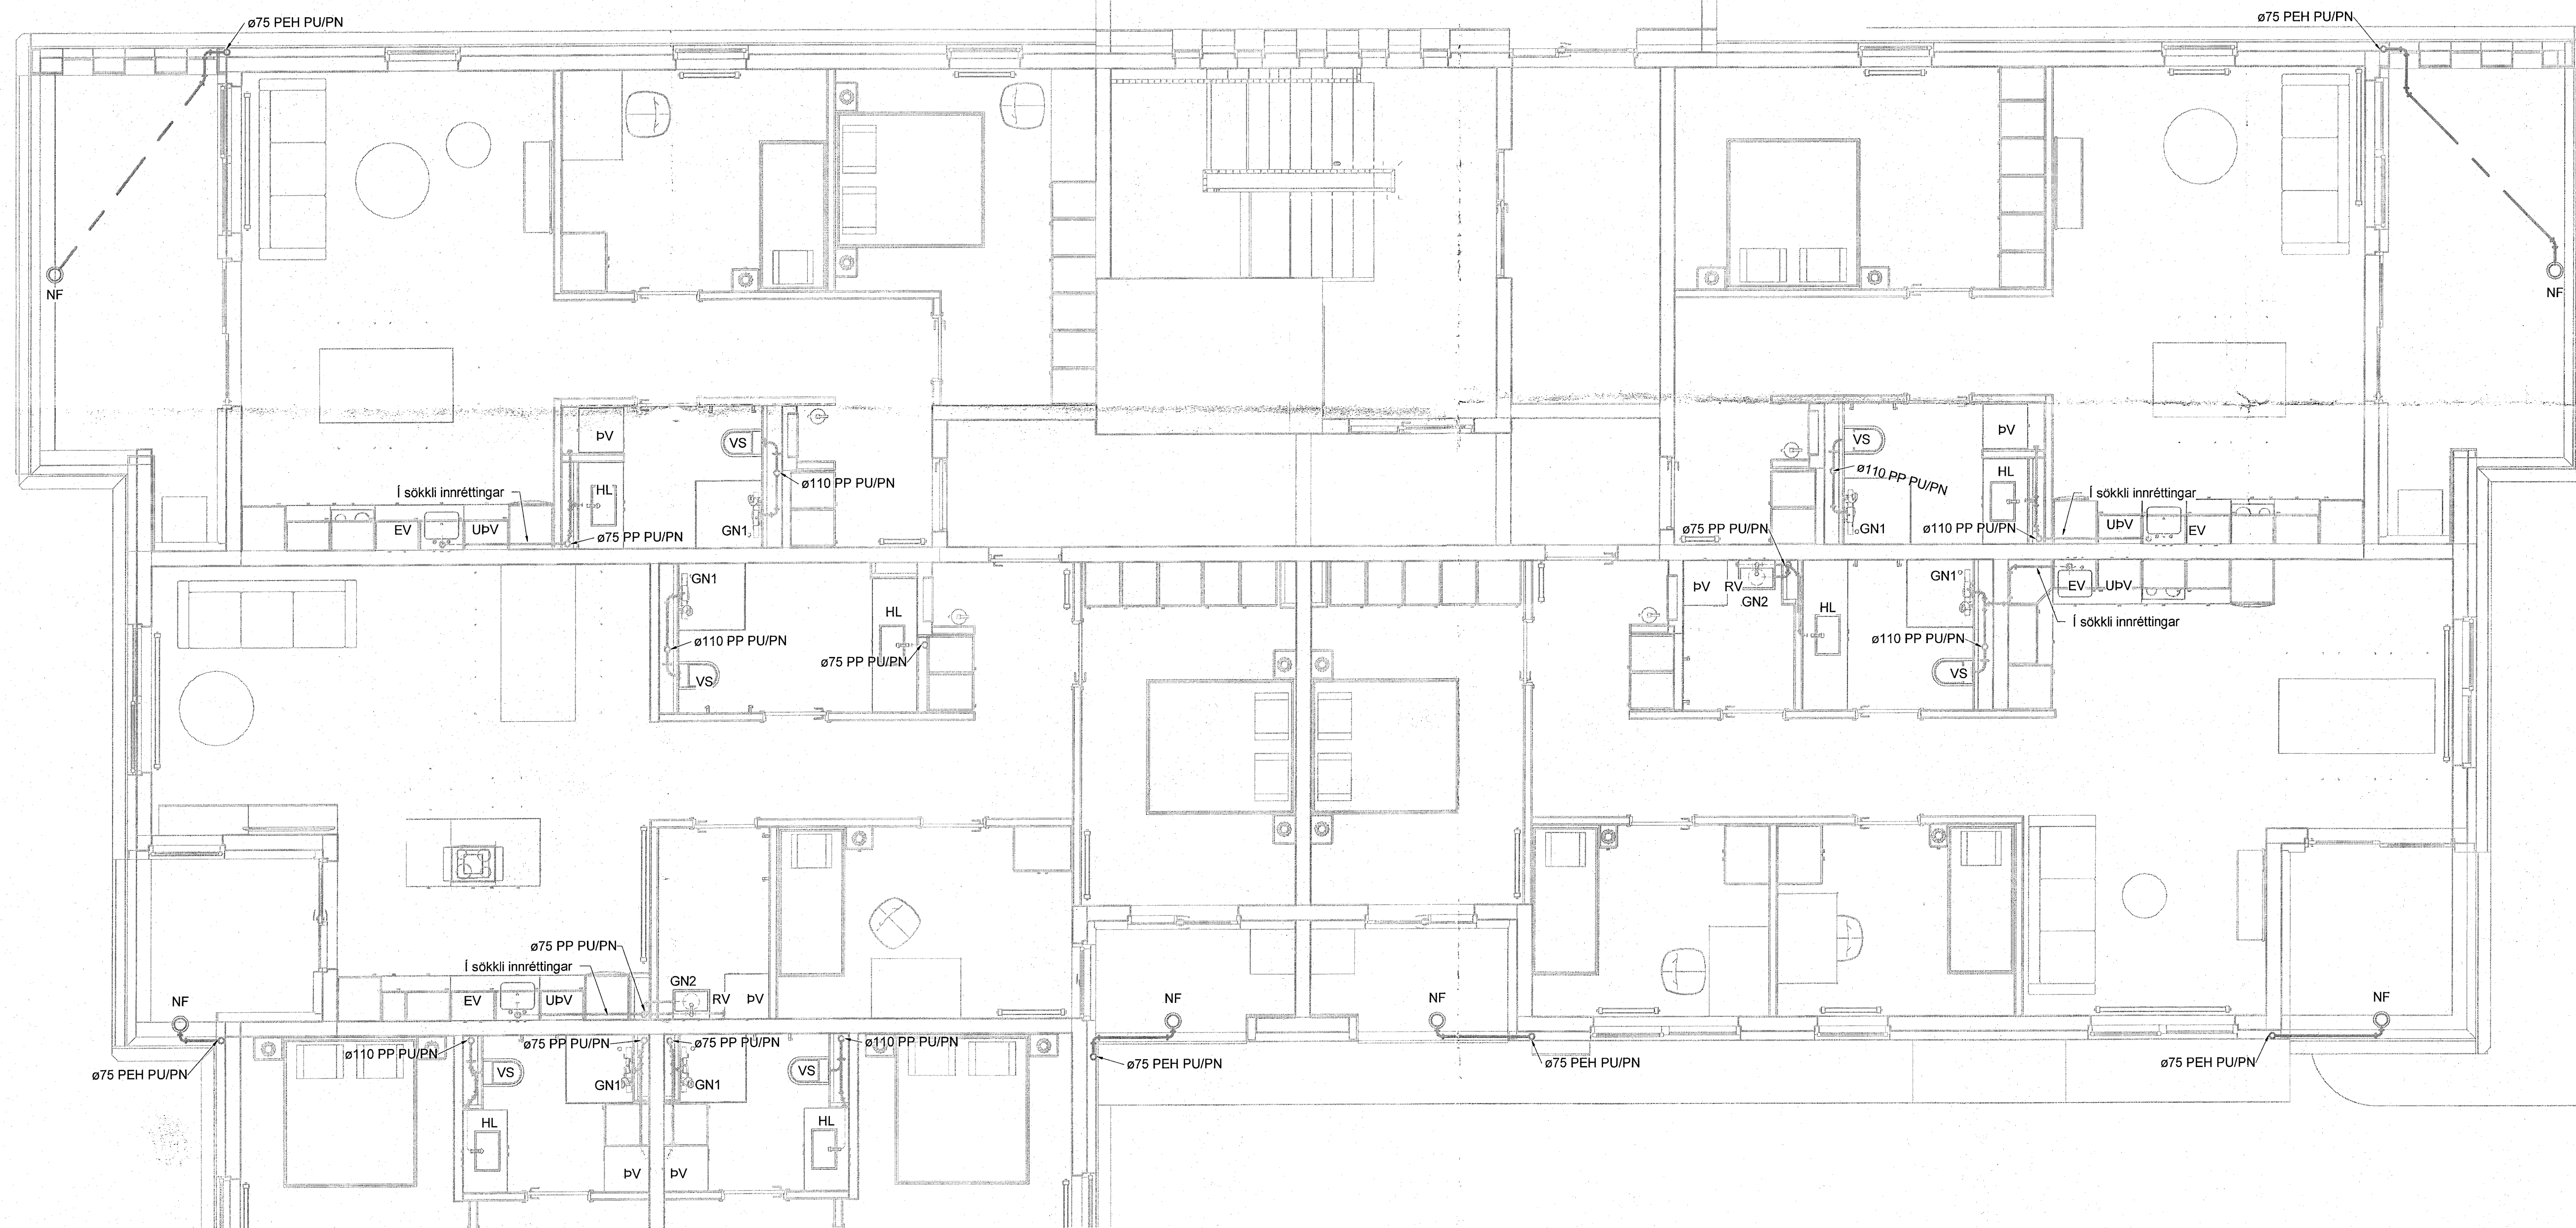
Lagnir og loftræsikerfi
Fráveitukerfi
Grunnmynd 2.hæð

| Útg. | Dags. | Skýring | Br. af: Yfirl. |
|---|---|---|---|
| B | 03.03.2023 | Lögn fyrir niðurfalið bætt við | |
