Norðurvangur 17 Hafnarflóði

<u>Eggert Steinsen, Verkfr.</u>	
<u>Húsnæðismálastofnun ríkisins. Verk 83, viðbót</u>	
<u>Raflögn</u>	<u>M:50, 1:500</u>
<u>Bilskúr, afstöðumynd</u>	<u>Blað 2 af 2</u>
<u>Köpuvogi í júní 1973</u>	
<u>Eggert Steinsen</u>

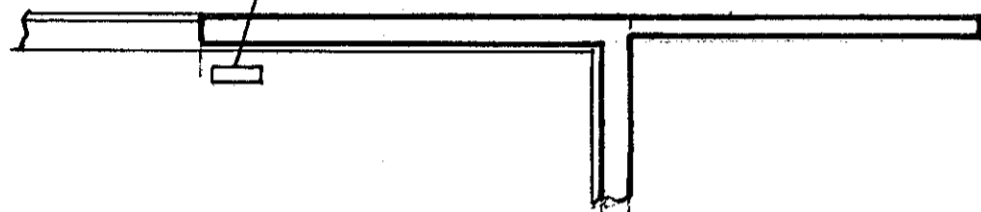
3x6mm² jarðstrangur í 1/2" plaströri
60-70 cm í jörð
