Strendingur ehf.
 Verkfræðipjónusta
 Reykjavíkuregur 88 - 220 Hafnarfjörður
 Sími: 5655640 - Fax: 5655641

Fjöluhlíð 9 - Hafnarfirði
 Þak - grunnmynd og sérteikningar
 Dags: apríl 1998
 Teikningarnúmer: 104
 Mælikvarði: 1:50, 1:20
 A1

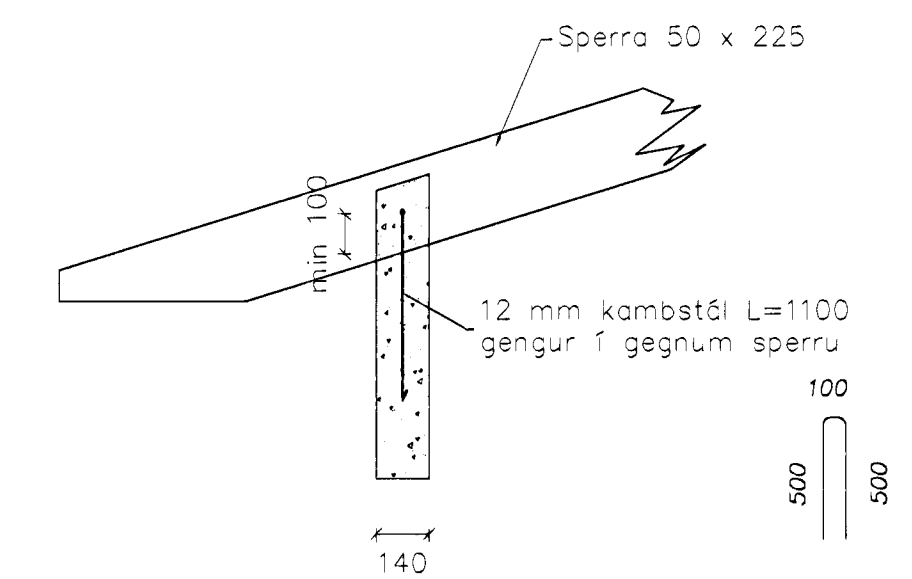
A Tenging sperru við steypan útvegg
Mælikvarði 1:20

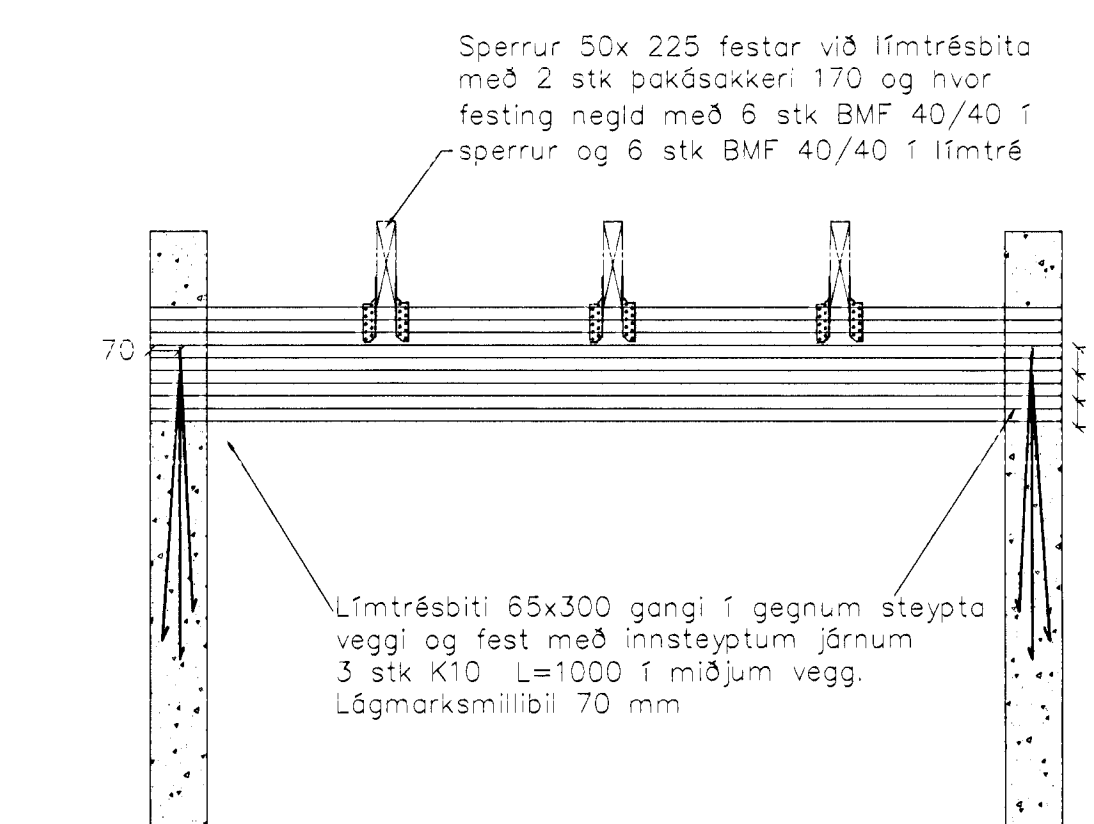
D Tengingar á þakgitter
Mælikvarði 1:20
