Hringhamar 17-19
221 Hafnarfjörður

Lagnir og loftræsikerfi
Neysluvatnskerfi
Grunnmynd 1. hæð

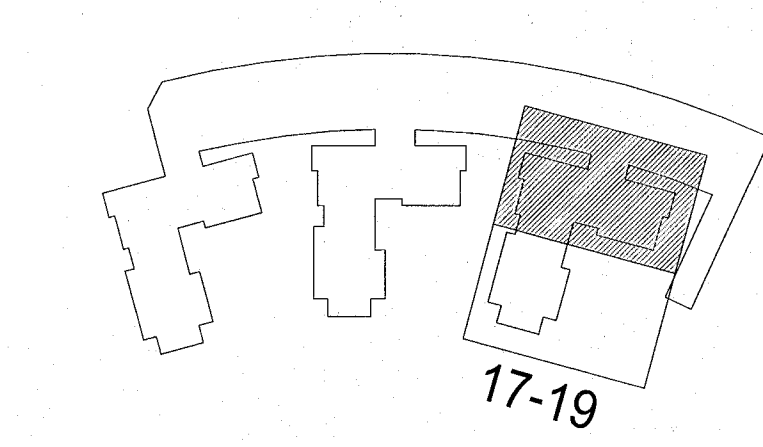
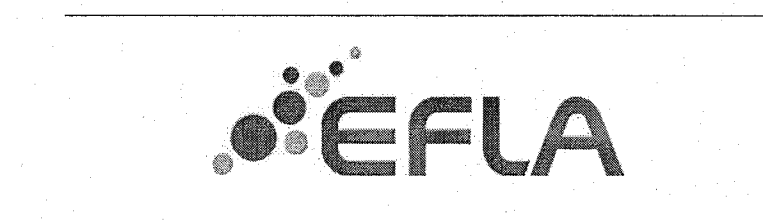
- Eldhúsvaskur DN15 AP
- Ræslivaskur DN15 AP
- Handlaug DN12 AP
- Sturtla DN15 AP
- Salerni DN12 AP
- Þvottavél DN12 AP
- Uppþvottavél DN12 AP

Neysluvatnslagnir í eldhúsi eru í sökkli innréttingar nema að annað sé tekið fram

Ómerktur hringur táknar að lagnir færist upp eða niður innan hæðar.
Hringur merktur PU, PN eða PUPN táknar að lagnir færist upp eða niður á milli hæða.

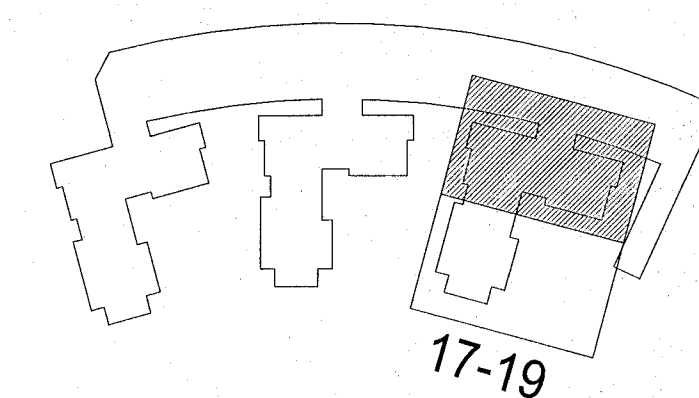
Lagnir og loftræsikerfi
Neysluvatnskerfi
Grunnmynd 1. hæð

- Eldhúsvaskur DN15 AP
- Ræstivaskur DN15 AP
- Handlaug DN12 AP
- Stúrt DN15 AP
- Salerni DN12 AP
- Þvottavél DN12 AP
- Uppþvottavél DN12 AP

Neysluvatnslagnir í eldhúsi eru í sokkili innréttingar nema að annað sé tekið fram

Ómerktur hringur táknað að lögn færist upp eða niður innan hæðar.
Hringur merktur PU, PN eða PU/PN táknað að lögn færist upp eða niður á milli hæða.

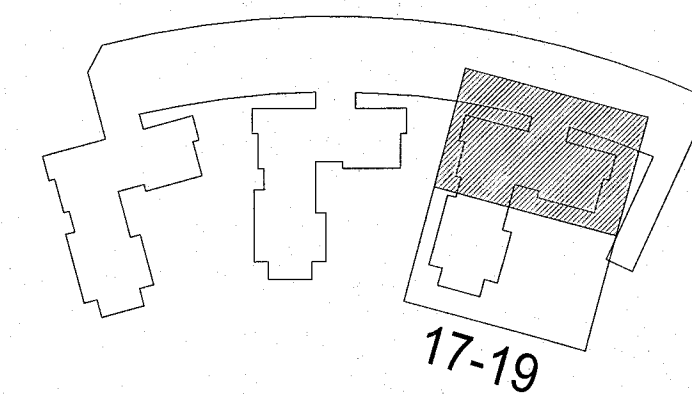
Lagnir og loftræsikerfi
Neysluvatnskerfi
Grunnmynd 2.hæð

- Eldhúsvaskur DN15 AP
- Ræstivaskur DN15 AP
- Handlaug DN12 AP
- Sturta DN15 AP
- Salerni DN12 AP
- Þvottavél DN12 AP
- Uppþvottavél DN12 AP

Neysluvatnslagnir í eldhúsi eru í sökkli innréttingar nema að annað sé tekið fram

Ómerktur hringur táknar að lögn færist upp eða niður innan hæðar.
Hringur merktur PU, PN eða PU/PN táknar að lögn færist upp eða niður á milli hæða.

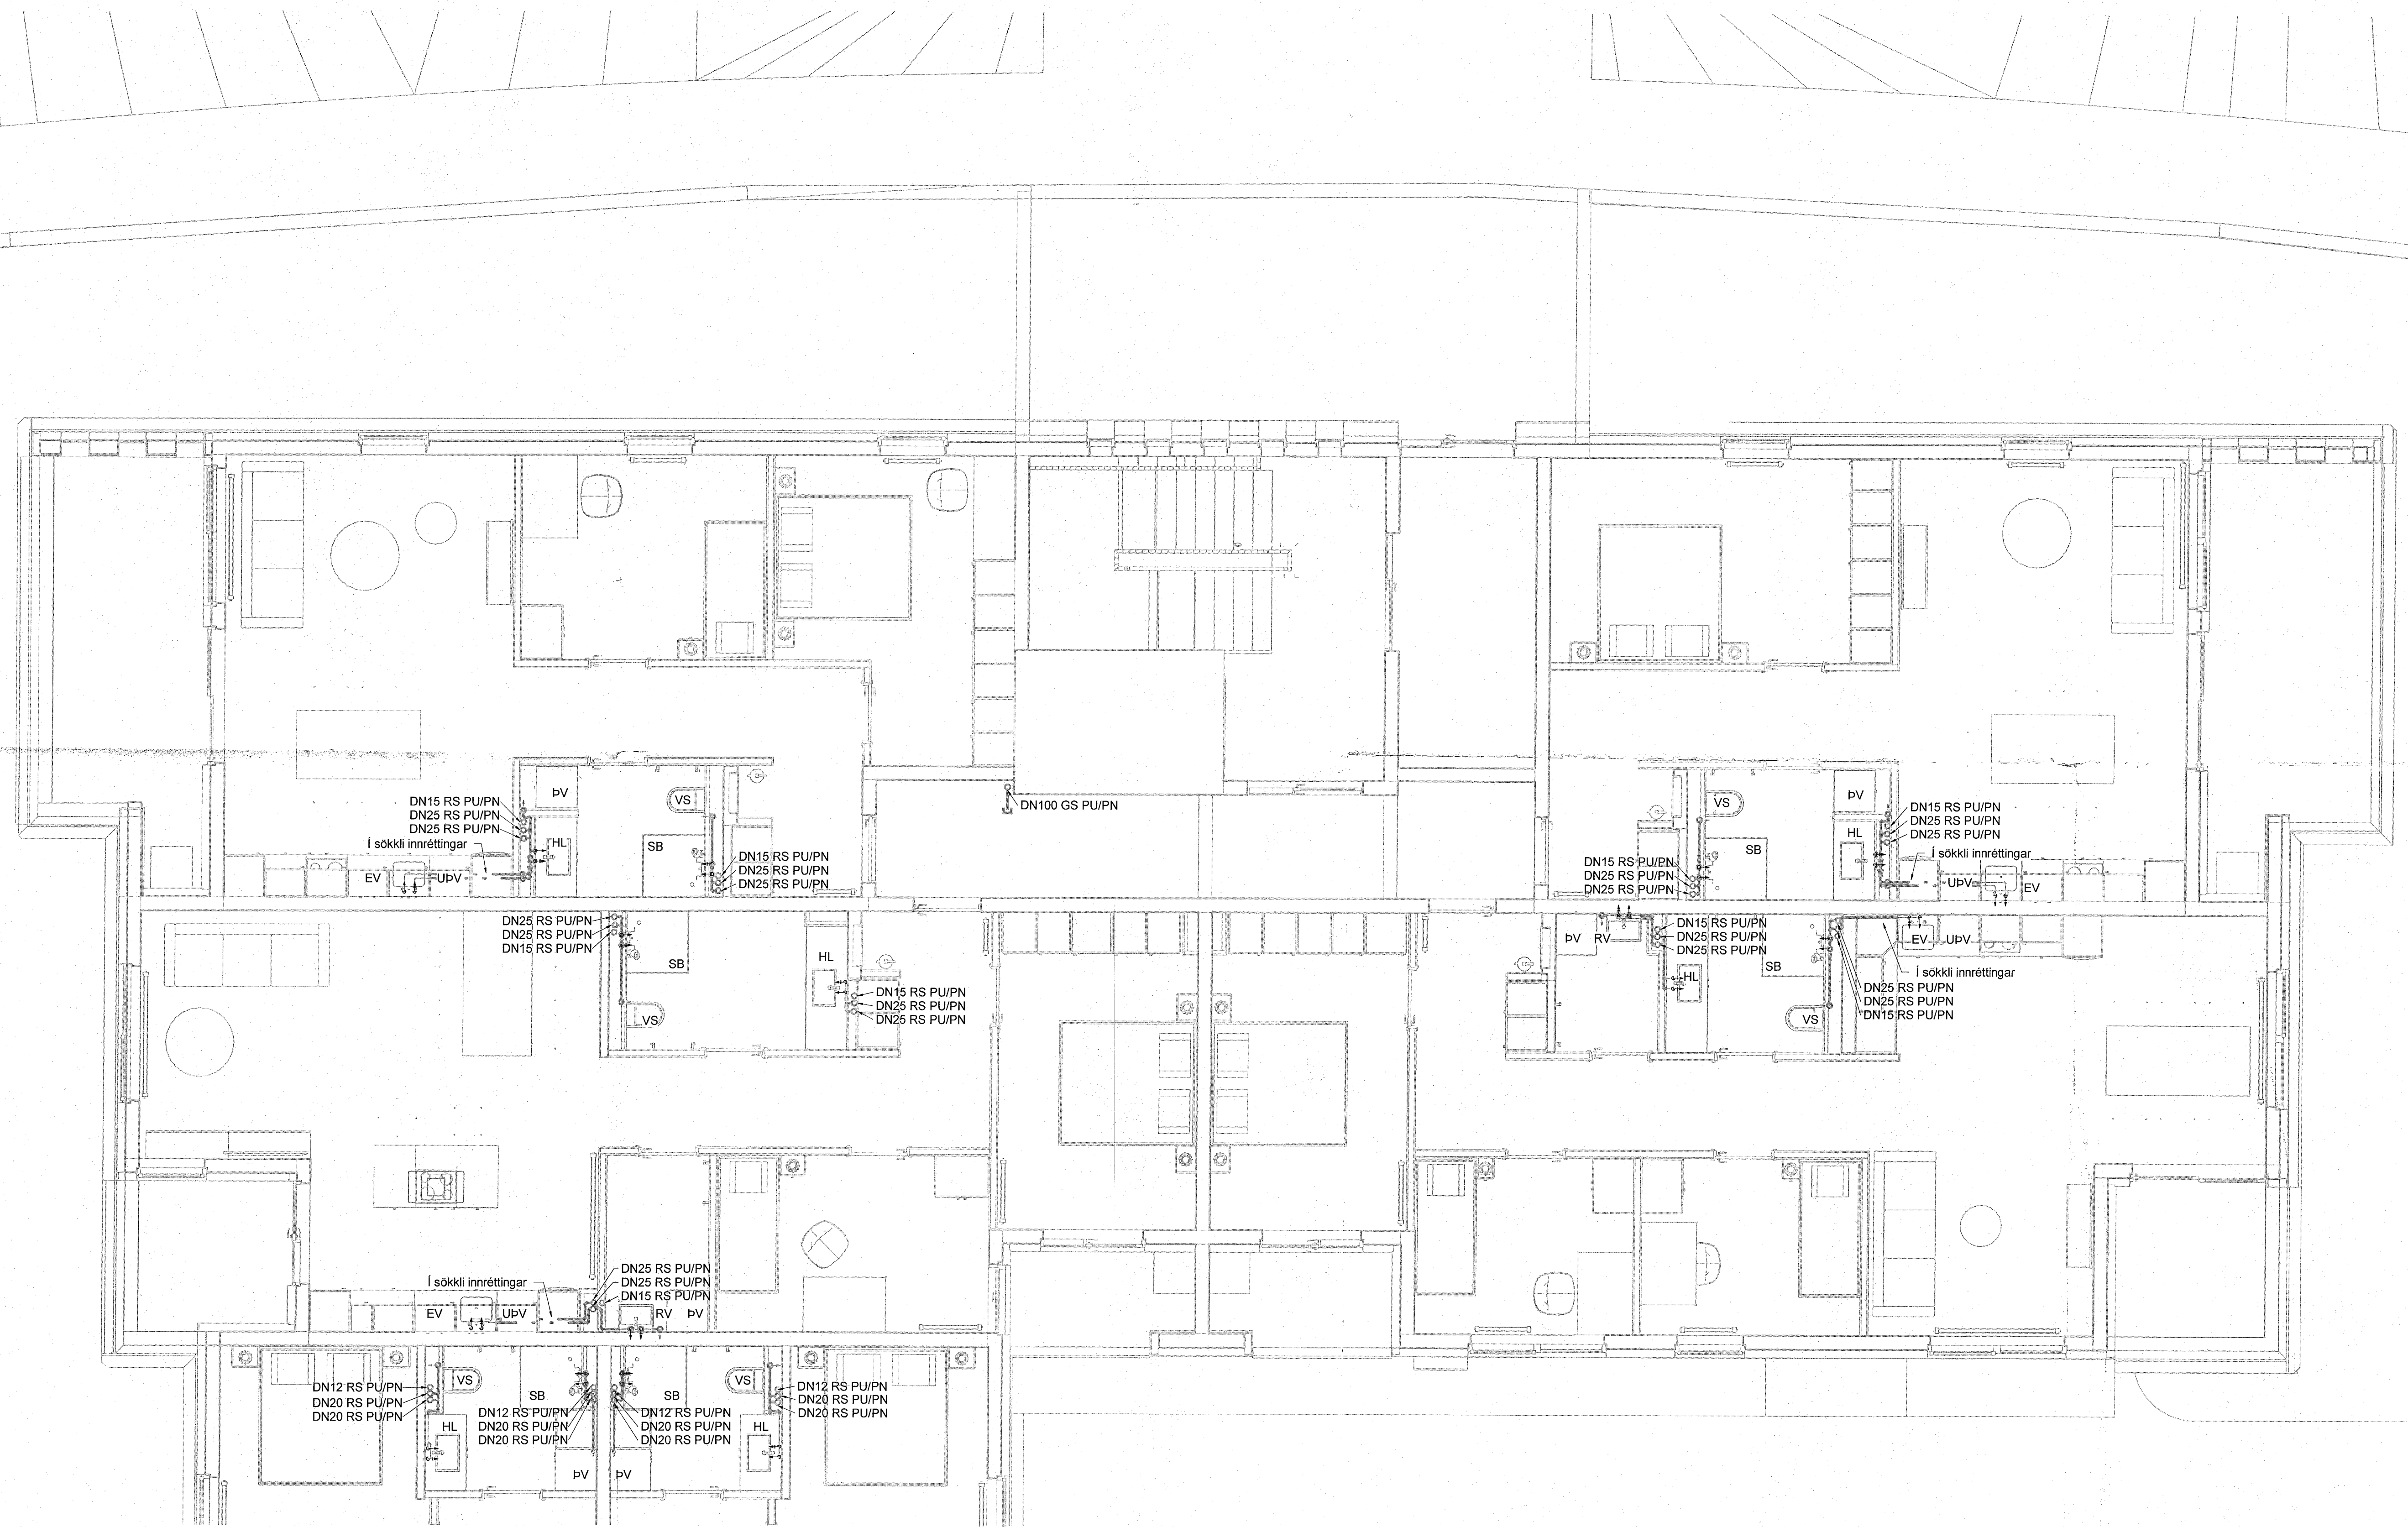
Lagnir og loftræsikerfi
Neyslúvatnskerfi
Grunnmynd 2.hæð

Vesab: 3.3.2023 12:39:04	Opentur: 03.03.2023
Útg. Dags. Skýring	Bráf: Yfirf.
A 03.03.2023 Lagn fyrir niðurfall bætt við

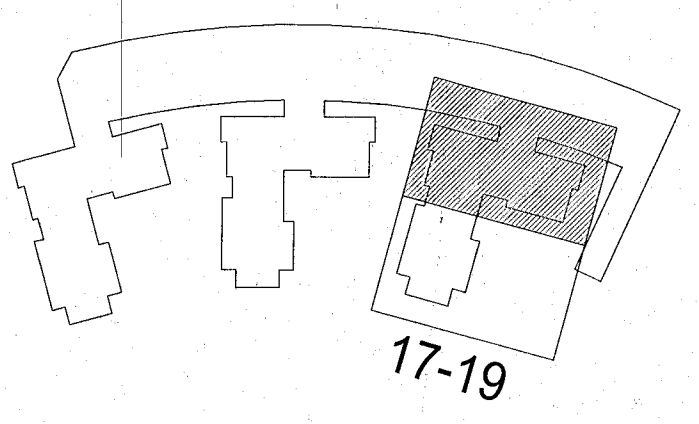
- Eldhúsvaskur ø50 PP
- Ræstivaskur ø50 PP
- Handlaug ø40 PP
- Salerni ø110 PP
- Þvottavél ø40 PP
- Uppþvottavél ø40 PP

Almennt eru skólþagnir í 20% halla og regnvatnslagnir í 10% halla, nema annað sé tekið fram á teikningu

- GN1 - DN50, Sturtuníðurfall, hiðarvisandi tengistútur
- GN2 - DN50, Öryggisníðurfall, hiðarvisandi tengistútur, með lyktarökku
- GN3 - DN50, Öryggisníðurfall, niðarvisandi tengistútur, með lyktarökku
- GN4 - DN100, Niðurfall í bílajallara með grófsíu, niðarvisandi tengistútur
- GN5 - DN50, Sturtuníðurfall, niðarvisandi tengistútur
- NF1 - DN70, Niðurfall með hiðarvisandi tengistútur
- NF2 - DN100, Niðurfall með niðarvisandi tengistútur með sandfangi

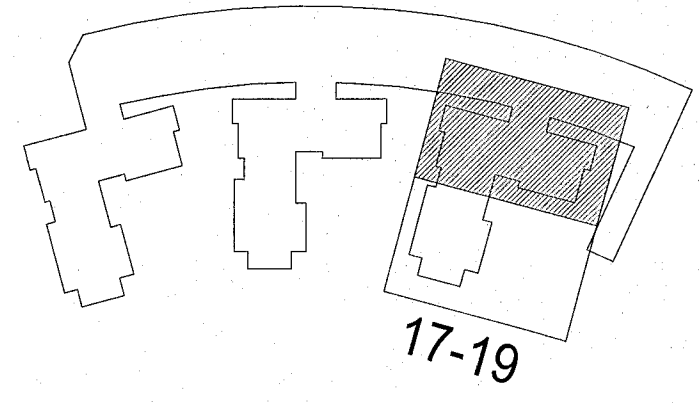
Lagnir og loftræsikerfi
Neysluvatnskerfi
Grunnmynd 3.hæð

- Eldhúsvaskur DN15 AP
- Ræstivaskur DN15 AP
- Handlaug DN12 AP
- Sturta DN15 AP
- Sælerni DN12 AP
- Þvottavél DN12 AP
- Uppþvottavél DN12 AP

Neysluvatnslagnir í eldhúsi eru í sökkli innréttingar nema að annað sé tekið fram

Ómerktur hringur táknar að lagn færirst upp eða niður innan hæðar.
Hringur merktur PU, PN eða PUI/PN táknar að lagn færirst upp eða niður á milli hæða.

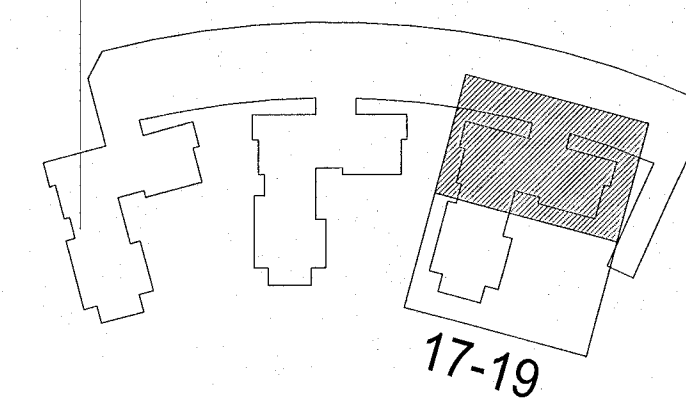
Lagnir og loftræsikerfi
Neysluvatnskerfi
Grunnmynd 3.hæð

- Eldhúsvaskur DN15 AP
- Ræstivaskur DN15 AP
- Handlaug DN12 AP
- Sturta DN15 AP
- Salerni DN12 AP
- Þvottavél DN12 AP
- Uppþvottavél DN12 AP

Neysluvatnsgagnir í eldhúsi eru í sökkli innréttingar nema að annað sé tekið fram

Ómerktur hringur táknar að lofn færast upp eða niður innan hæðar.
Hringur merktur PU, PN eða PU/PN táknar að lofn færast upp eða niður á milli hæða.

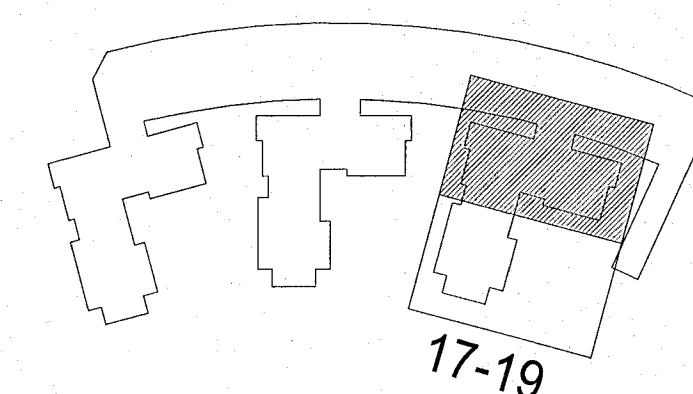
Lagnir og loftræsikerfi
Neysluvatnskerfi
Grunnmynd 4.hæð

- Eldhúsvaskur DN15 AP
- Ræstivaskur DN15 AP
- Handlaug DN12 AP
- Sturta DN15 AP
- Salerni DN12 AP
- Þvottavél DN12 AP
- Uppþvottavél DN12 AP

Neysluvatnslagnir í eldhúsi eru í sökkli innréttingar nema að annað sé tekið fram

Ómerktur hringur táknar að lagn færast upp eða niður innan hæðar.
Hringur merktur PU, PN eða PU/PN táknar að lagn færast upp eða niður á milli hæða.

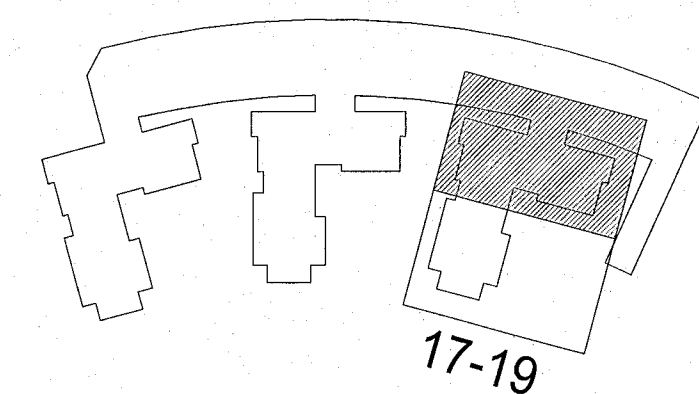
Lagnir og loftræsikerfi
Neysluvatnskerfi
Grunnmynd 4.hæð

- Eldhúsvaskur DN15 AP
- Ræstivaskur DN15 AP
- Handlaug DN12 AP
- Sturta DN15 AP
- Sæleri DN12 AP
- Þvottavél DN12 AP
- Uppþvottavél DN12 AP

Neysluvatnslagnir í eldhúsi eru í sökkli innréttingar nema að annað sé tekið fram

Ómerktur hringur táknar að lagn færirst upp eða niður innan hæðar.
Hringur merktur PU, PN eða PU/PN táknar að lagn færirst upp eða niður á milli hæða.

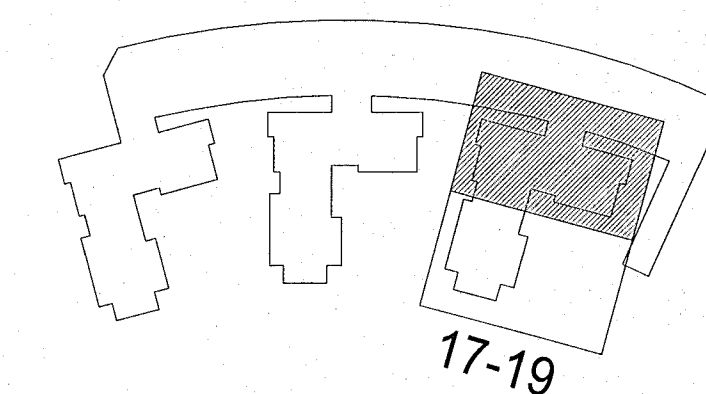
Lagnir og loftræsikerfi
Neysluvatnskerfi
Grunnmynd 5. hæð

- Eldhúsvaskur DN15 AP
- Ræstivaskur DN15 AP
- Handlaug DN12 AP
- Sturta DN15 AP
- Salerni DN12 AP
- Þvottavél DN12 AP
- Úppþvottavél DN12 AP

Neysluvatnslagnir í eldhúsi eru í sökkli innréttingar nema að annað sé tekið fram

Ómerktur hringur tákna að lagn færast upp eða niður innan hæðar.
Hringur merktur PU, PN eða PU/PN tákna að lagn færast upp eða niður á milli hæða.

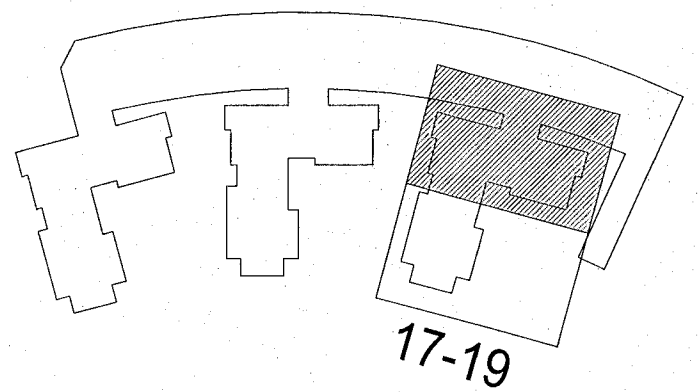
Lagnir og loftræsikerfi
Neysluvatnskerfi
Grunnmynd 5. hæð

Ómerktur hringur táknar að lögn færist upp eða niður innan hæðar.
Hringur merktur PU, PN eða PU/PN táknar að lögn færist upp eða niður á milli hæða.

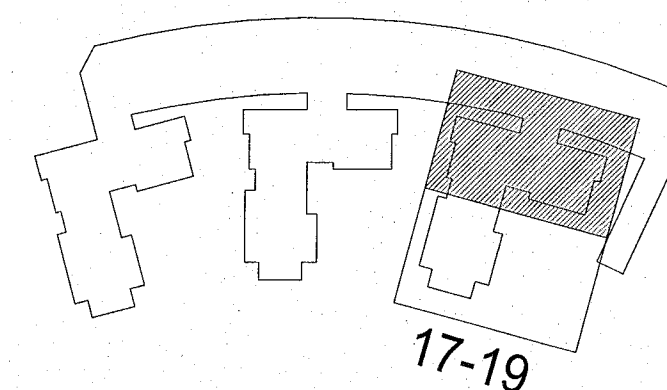
Lagnir og loftræsikerfi
Neysluvatnskerfi
Grunnmynd 6. hæð

Ómerktur hringur táknar að lagn færirst upp eða niður innan hæðar.
Hringur merktur PU, PN eða PU/PN táknar að lagn færirst upp eða niður á milli hæða.

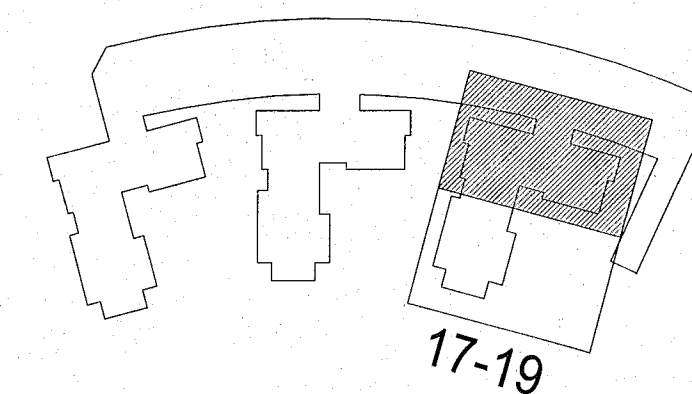
Lagnir og loftræsikerfi
Neysluvatnskerfi
Grunnmynd 7. hæð

Ómerktur hringur táknar að lagn færirst upp eða niður innan hæðar.
Hringur merktur PU, PN eða PU/PN táknar að lagn færirst upp eða niður á milli hæða.
