**HVALEYRARBRAUT 3
HAFNARFIRÐI**

Teikningarheiti: Útanhússklæðning
Deilimyndir

Verknr. 98-915 Teikn.nr. 402 Breyt.nr.

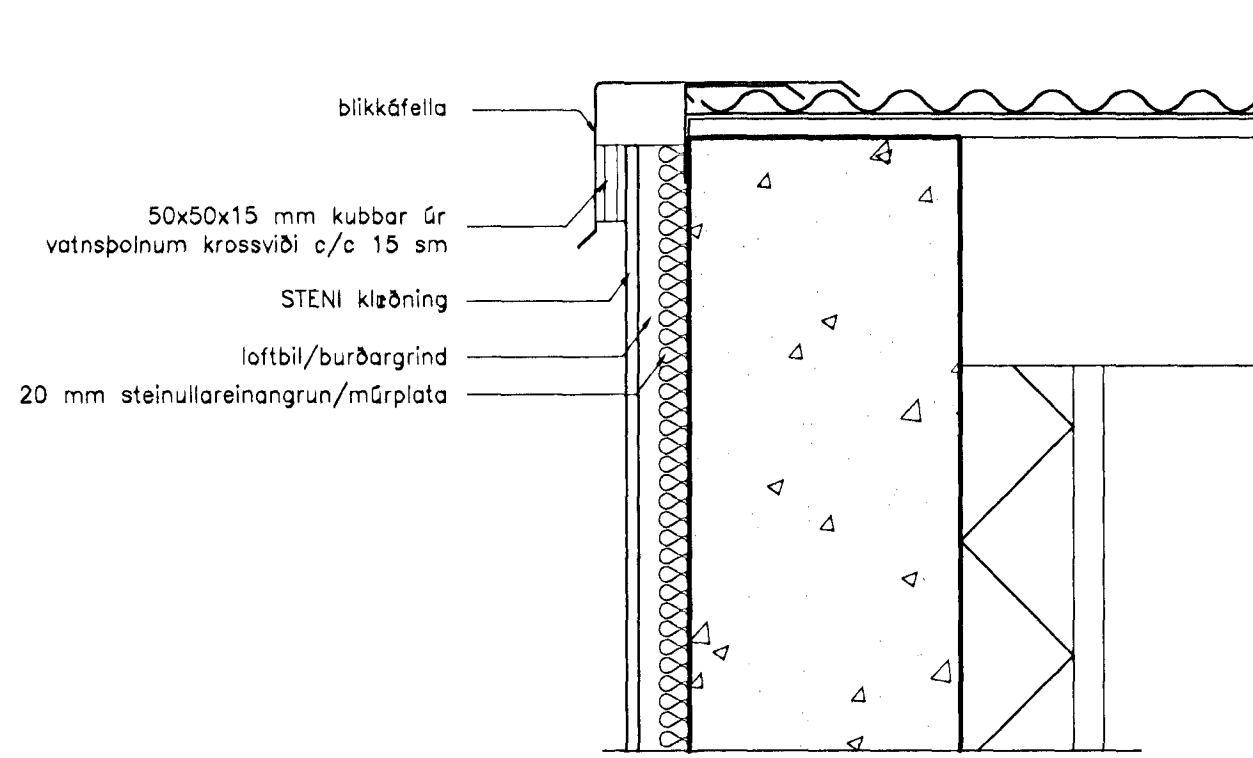
DEILI 9 (frágangur við þakbrún á gaffli, suð-austlæg hlið)
mkv. 1:5
