Breyting nr. 1
Regnvatnslögn endi í
"þúkki" í stað holræsa-
kerfis Hafnarfjarðarbæjar.

VERKHEITI					
Hvaleyrarbraut 41, Hafnarfirði.					
HEITI TEIKNINGAR				VERK NR	98-504
Frárennislagnir utanhúss.				TEIKNING NR	1801
HANNAÐ	HÁ	TEIKNAD	HÁ	YFIRFARID	DAGS
BREYTT	09.09.2002	1	2	3	08.03.2002
				KVARDI	1:200
				4	5

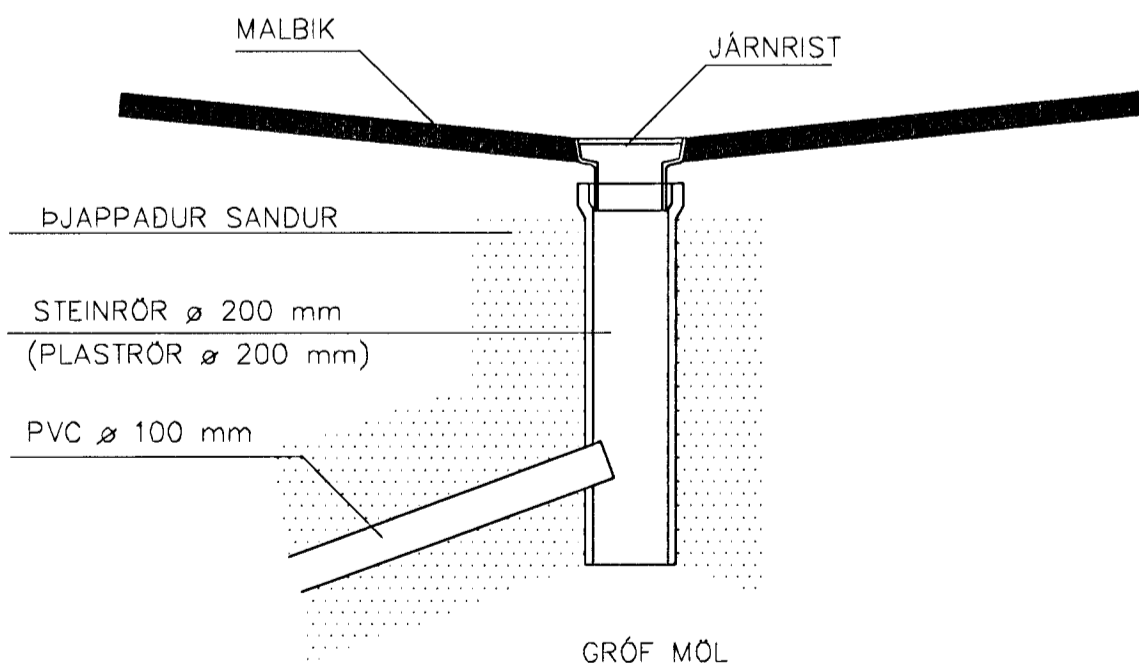
Frágangur niðurfalla í malbiki.
