Breytingar		Lækjarberg 19		
Nr	Dags	Nafn		
1	13.11.91	Bjarni Arnason	Tæknifræðingur MTFI	H BA JT BA JS
		Smidjuvegi 11	S 642260	M 1:50
				Nr 1L
				Dags 29.10.90
				Bjarni Arnason

Grunnmynd, kjallara ofna og neysluvatnslagna.

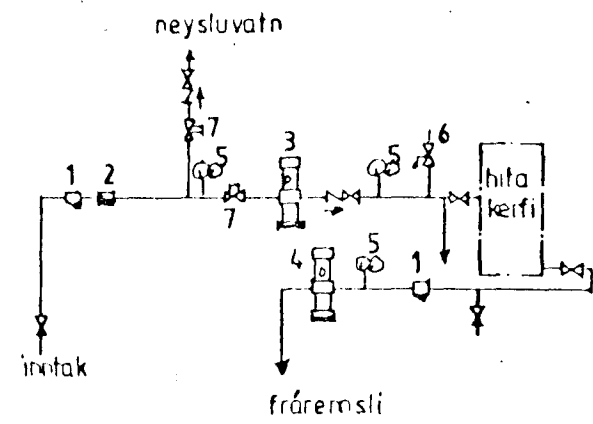
Leidbeinandi tengimynd

- 1 Sía
- 2 Rennismælir
- 3 Þrýstiafjarni
- 4 Slaufuloki
- 5 Þrýsti og hitamælir
- 6 Öryggislöki
- 7 Hemill
