Vatnslögn: Grunnmynd neðri hæðar austurhluta 1:50

Sveinn Torfi Sveinsson verkfræðistofa Hraungördum, 210 Garðabæ	Verk Teikn	9500 3-02
Ljósatröð 2, Hafnarfirði		
Vatnslögn Grunnmynd neðri hæðar, austurhluta		1:50

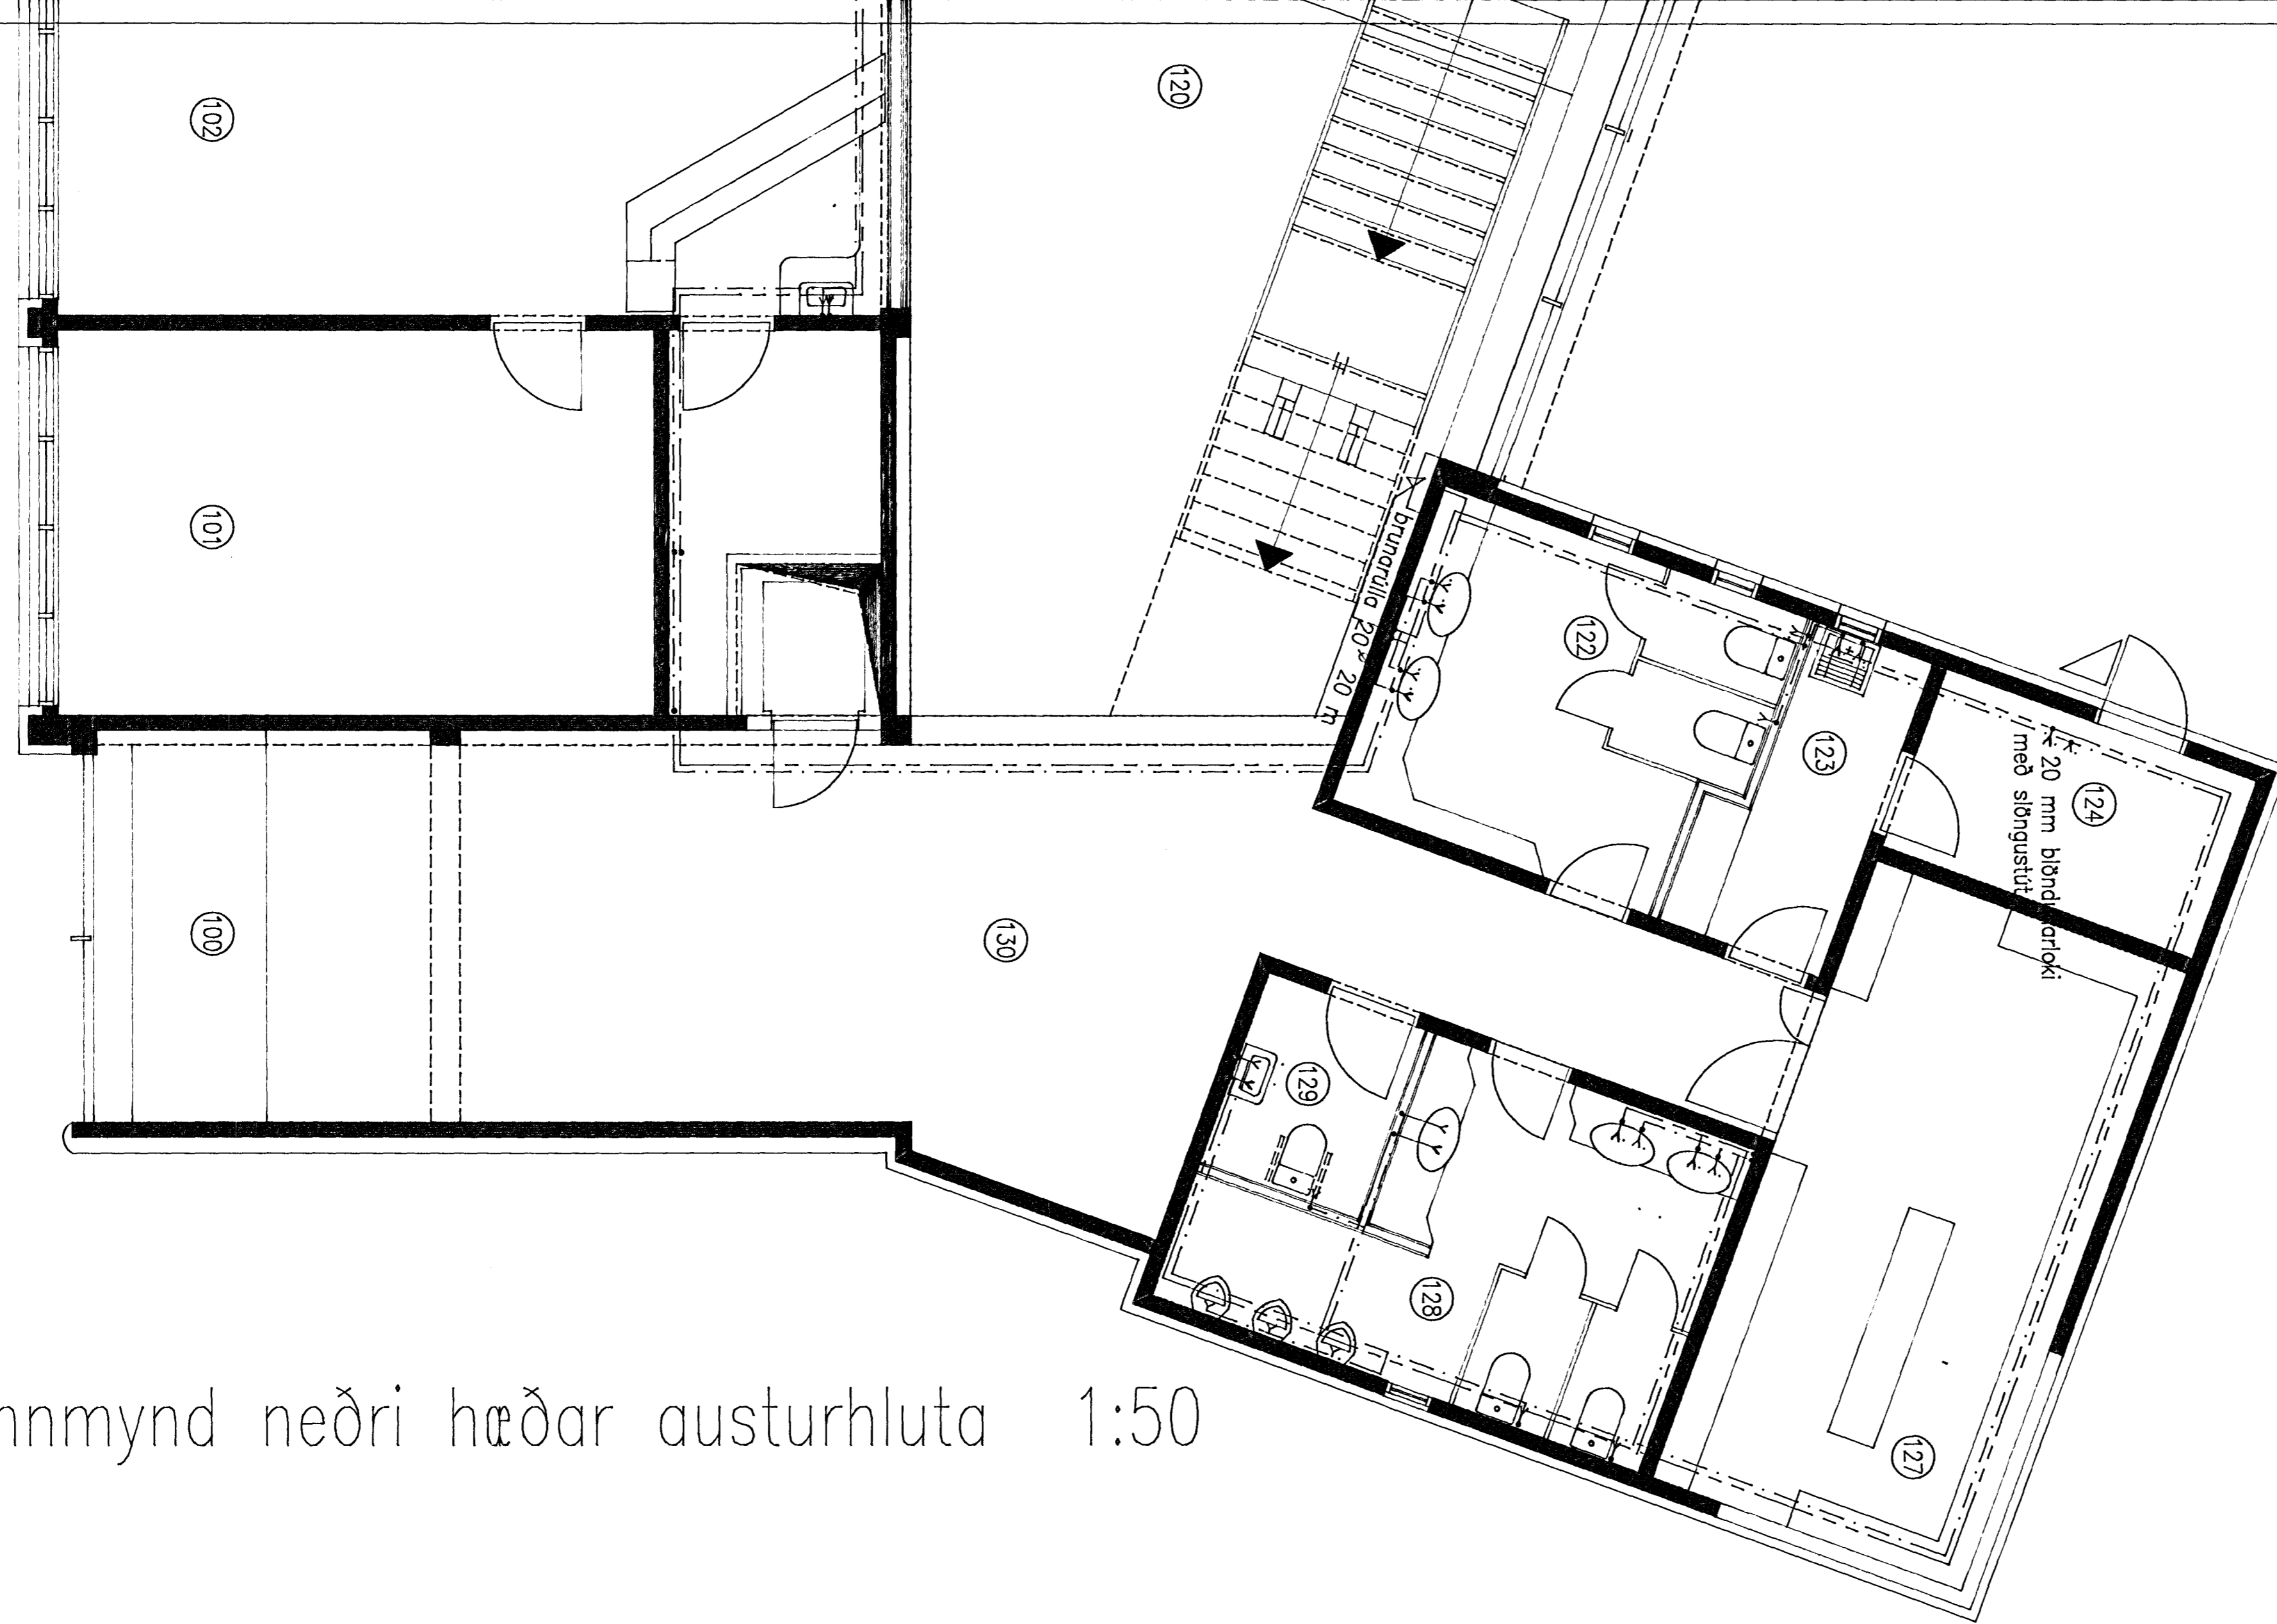
Pípur: Zínkúðaðar stál pípur
 Einangrun: 15-20 mm glerullareinangrunarhólkar,
 vafðir plastdúk
 Þrýstiprófun: 6 bar í 12 stundir með köldu vatni
