VERKFRMI
Knatthús Hauka
Ásvellir 1

TEIKNINGAR
Verkleikningar
HEITI TEIKNINGAR
Lottaplán yfirlitsmynd 1.hæð
Svæði 100

VERK NR.	9823	ALEKENN. - NÚMÉR TEIKNINGAR	35.100	ÚTGÁFA	
----------	------	-----------------------------	--------	--------	--

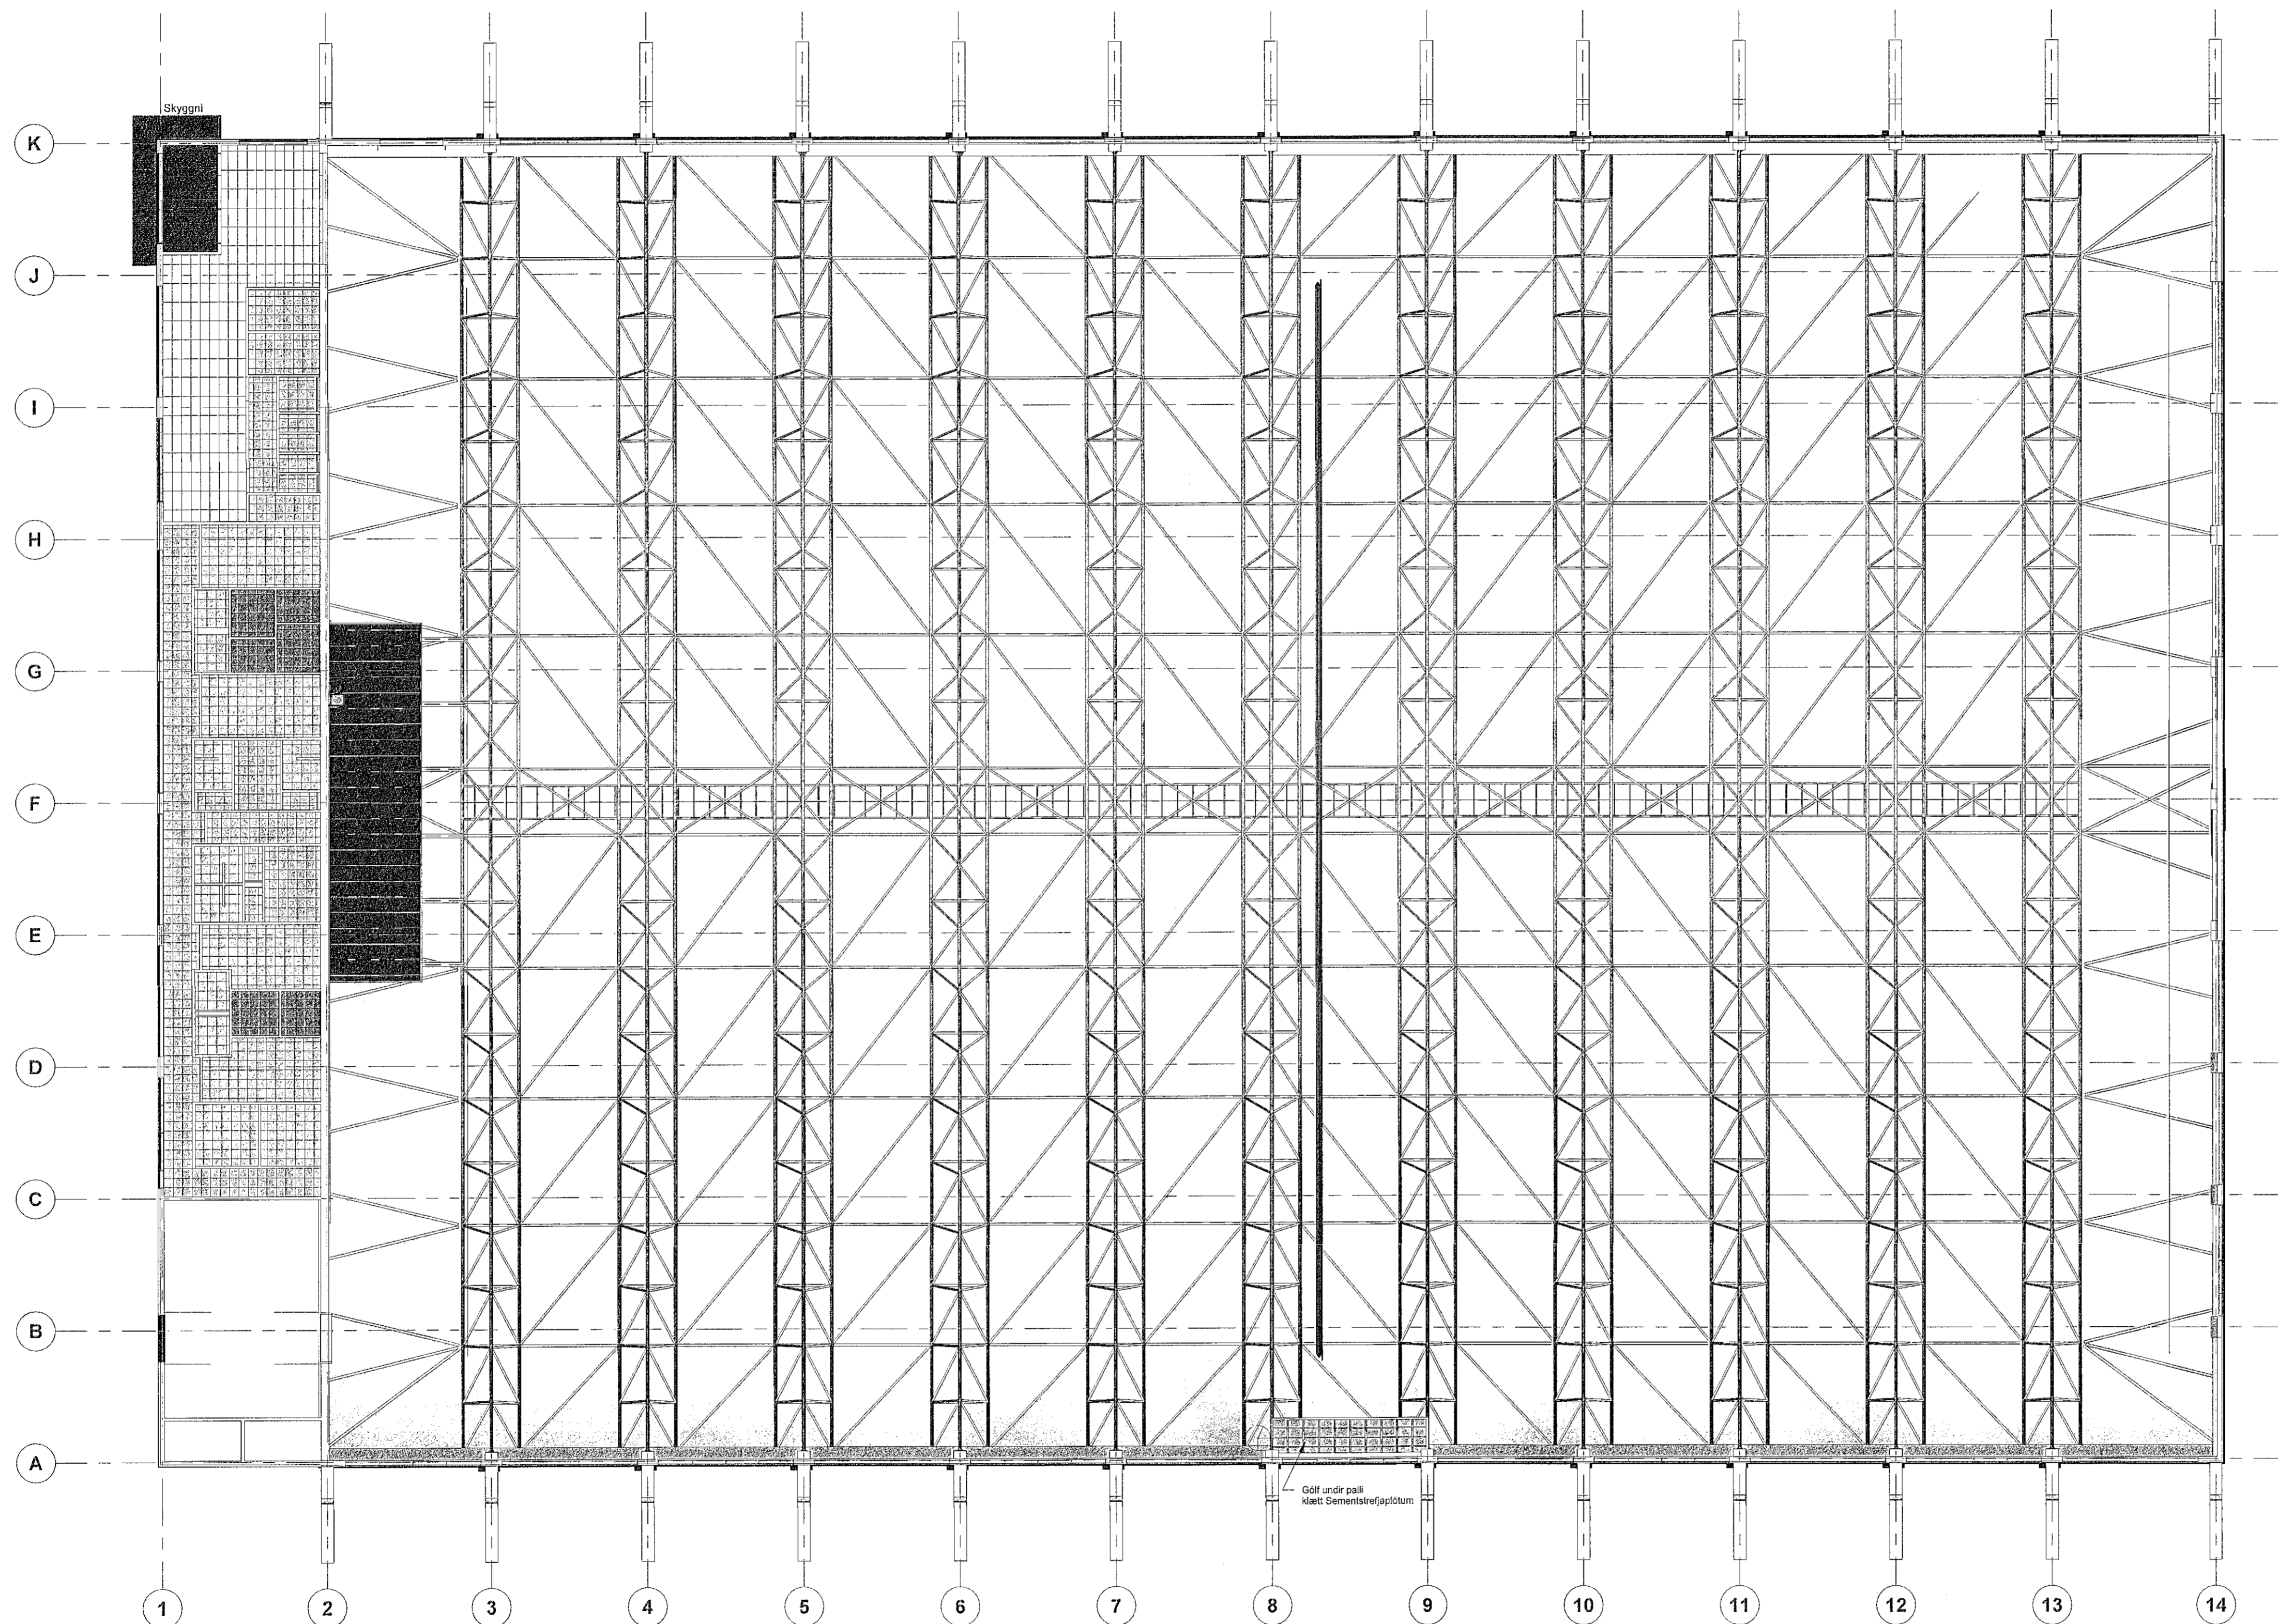
1. Hæð - yfirlitsmynd
1 : 250

skýringar:
Kerfisolft 60x60cm (B1)

Skýringar: 20x20cm rakapölið (C1)

Kerfisolft 60x60cm rakapölið (C2)

Fast timburklætt loft (D1)
