Hringhamar 13-15
221 Hafnarfjörður

Lagnir og loftræsikerfi
Fráveitukerfi
Grunnmynd sökklar

TEKNI-NUMER	BLADSTÆRÐ	HANNAÐ:	ÓIB
9354-001	A1	TEKNAÐ:	UBB
-1_2_23_32		YFRIFARÐ:	HSG
DAGS:	MELKVÆÐI	ÚTGAFA	
01.07.2022	1:50	D

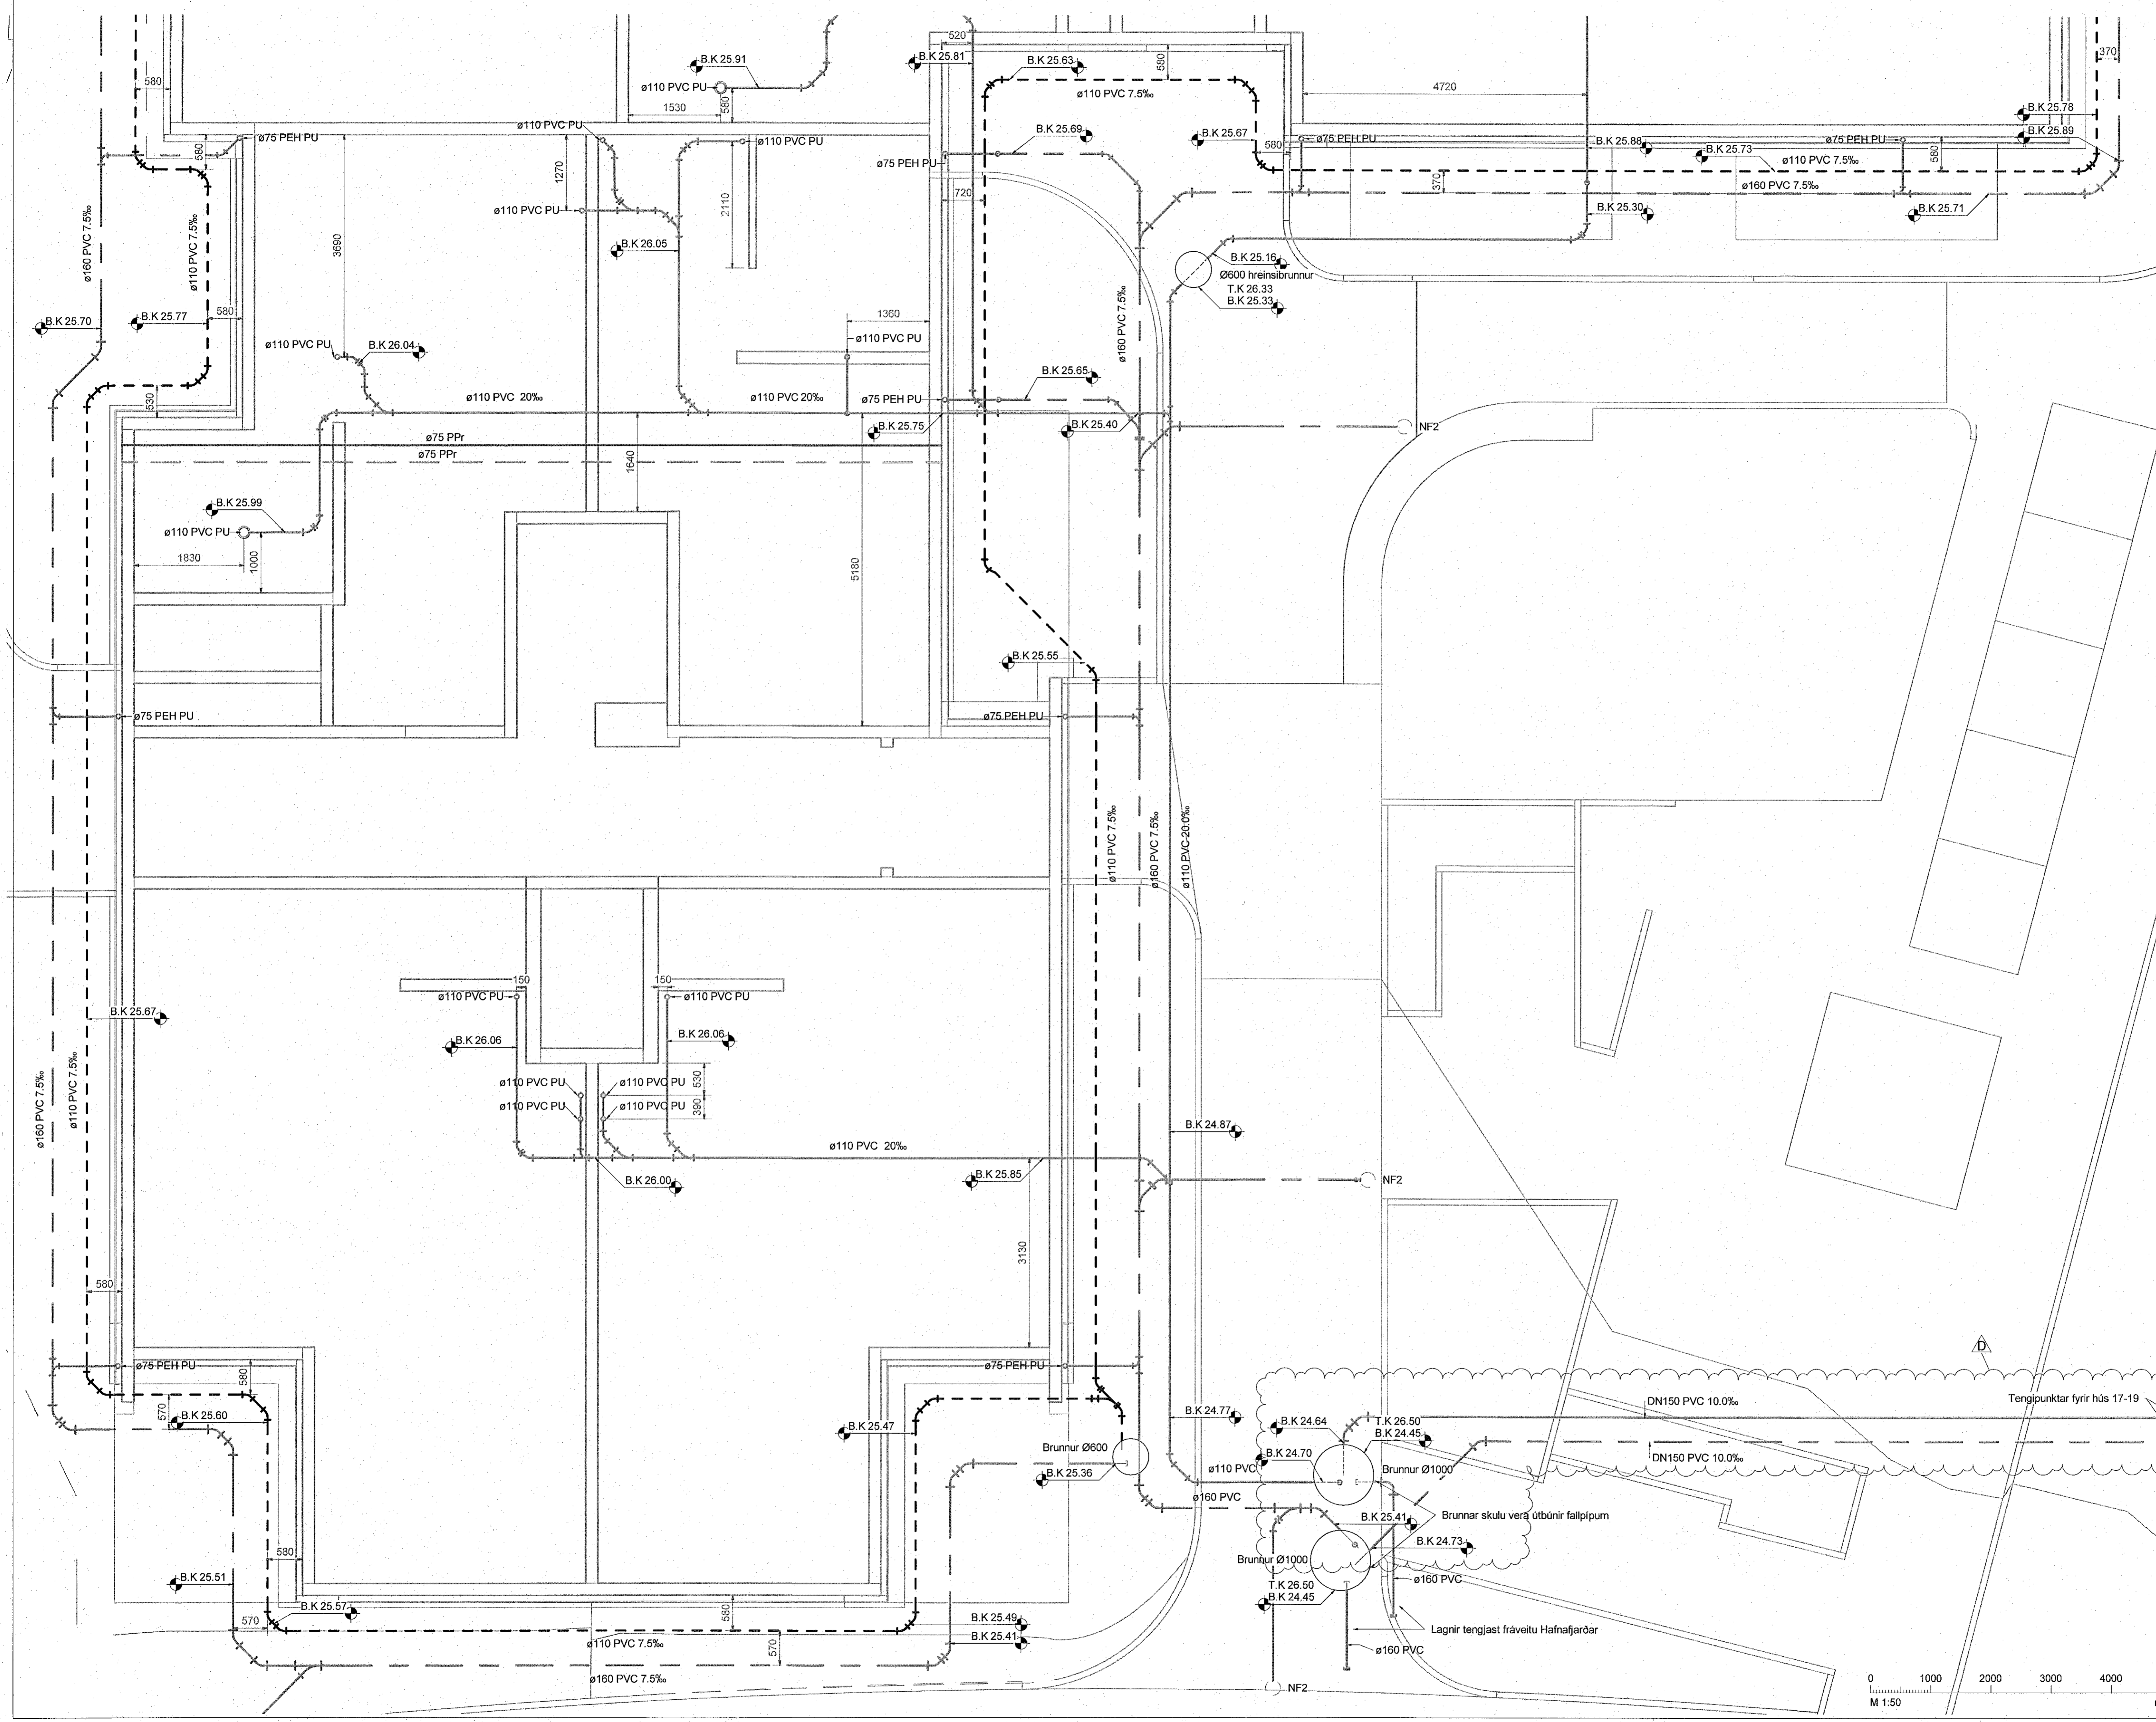
Frárennslislagir í eldhúsi eru í sökkli innréttingar nema að annað sé tekið fram

Allmennt eru skólplagnir í 20% halla og regnvatnslagnir í 10% halla, nema annað sé tekið fram á teikningu.

Ómerktur hringur tákna að lögn færist upp eða niður innan hæðar.
Hringur merktur PU, PN eða PU/PN tákna að lögn færist upp eða niður á milli hæða.
