**Hringhamar 13-15**  
221 Hafnarfjörður

Lagnir og loftræsikerfi  
Fráveitukerfi  
Grunnmynd 4.hæð

TEKNIÐMÉR	BLAÐSTJAFERD	HANNAÐ	ÓJB
9354-001	A1	TEKNAÐ	UEB
04_2_23_31		YFIRFARAÐ	ANT
DAGS	MELKWARER	ÚTGÁFA	
25.01.2023	1:50	A

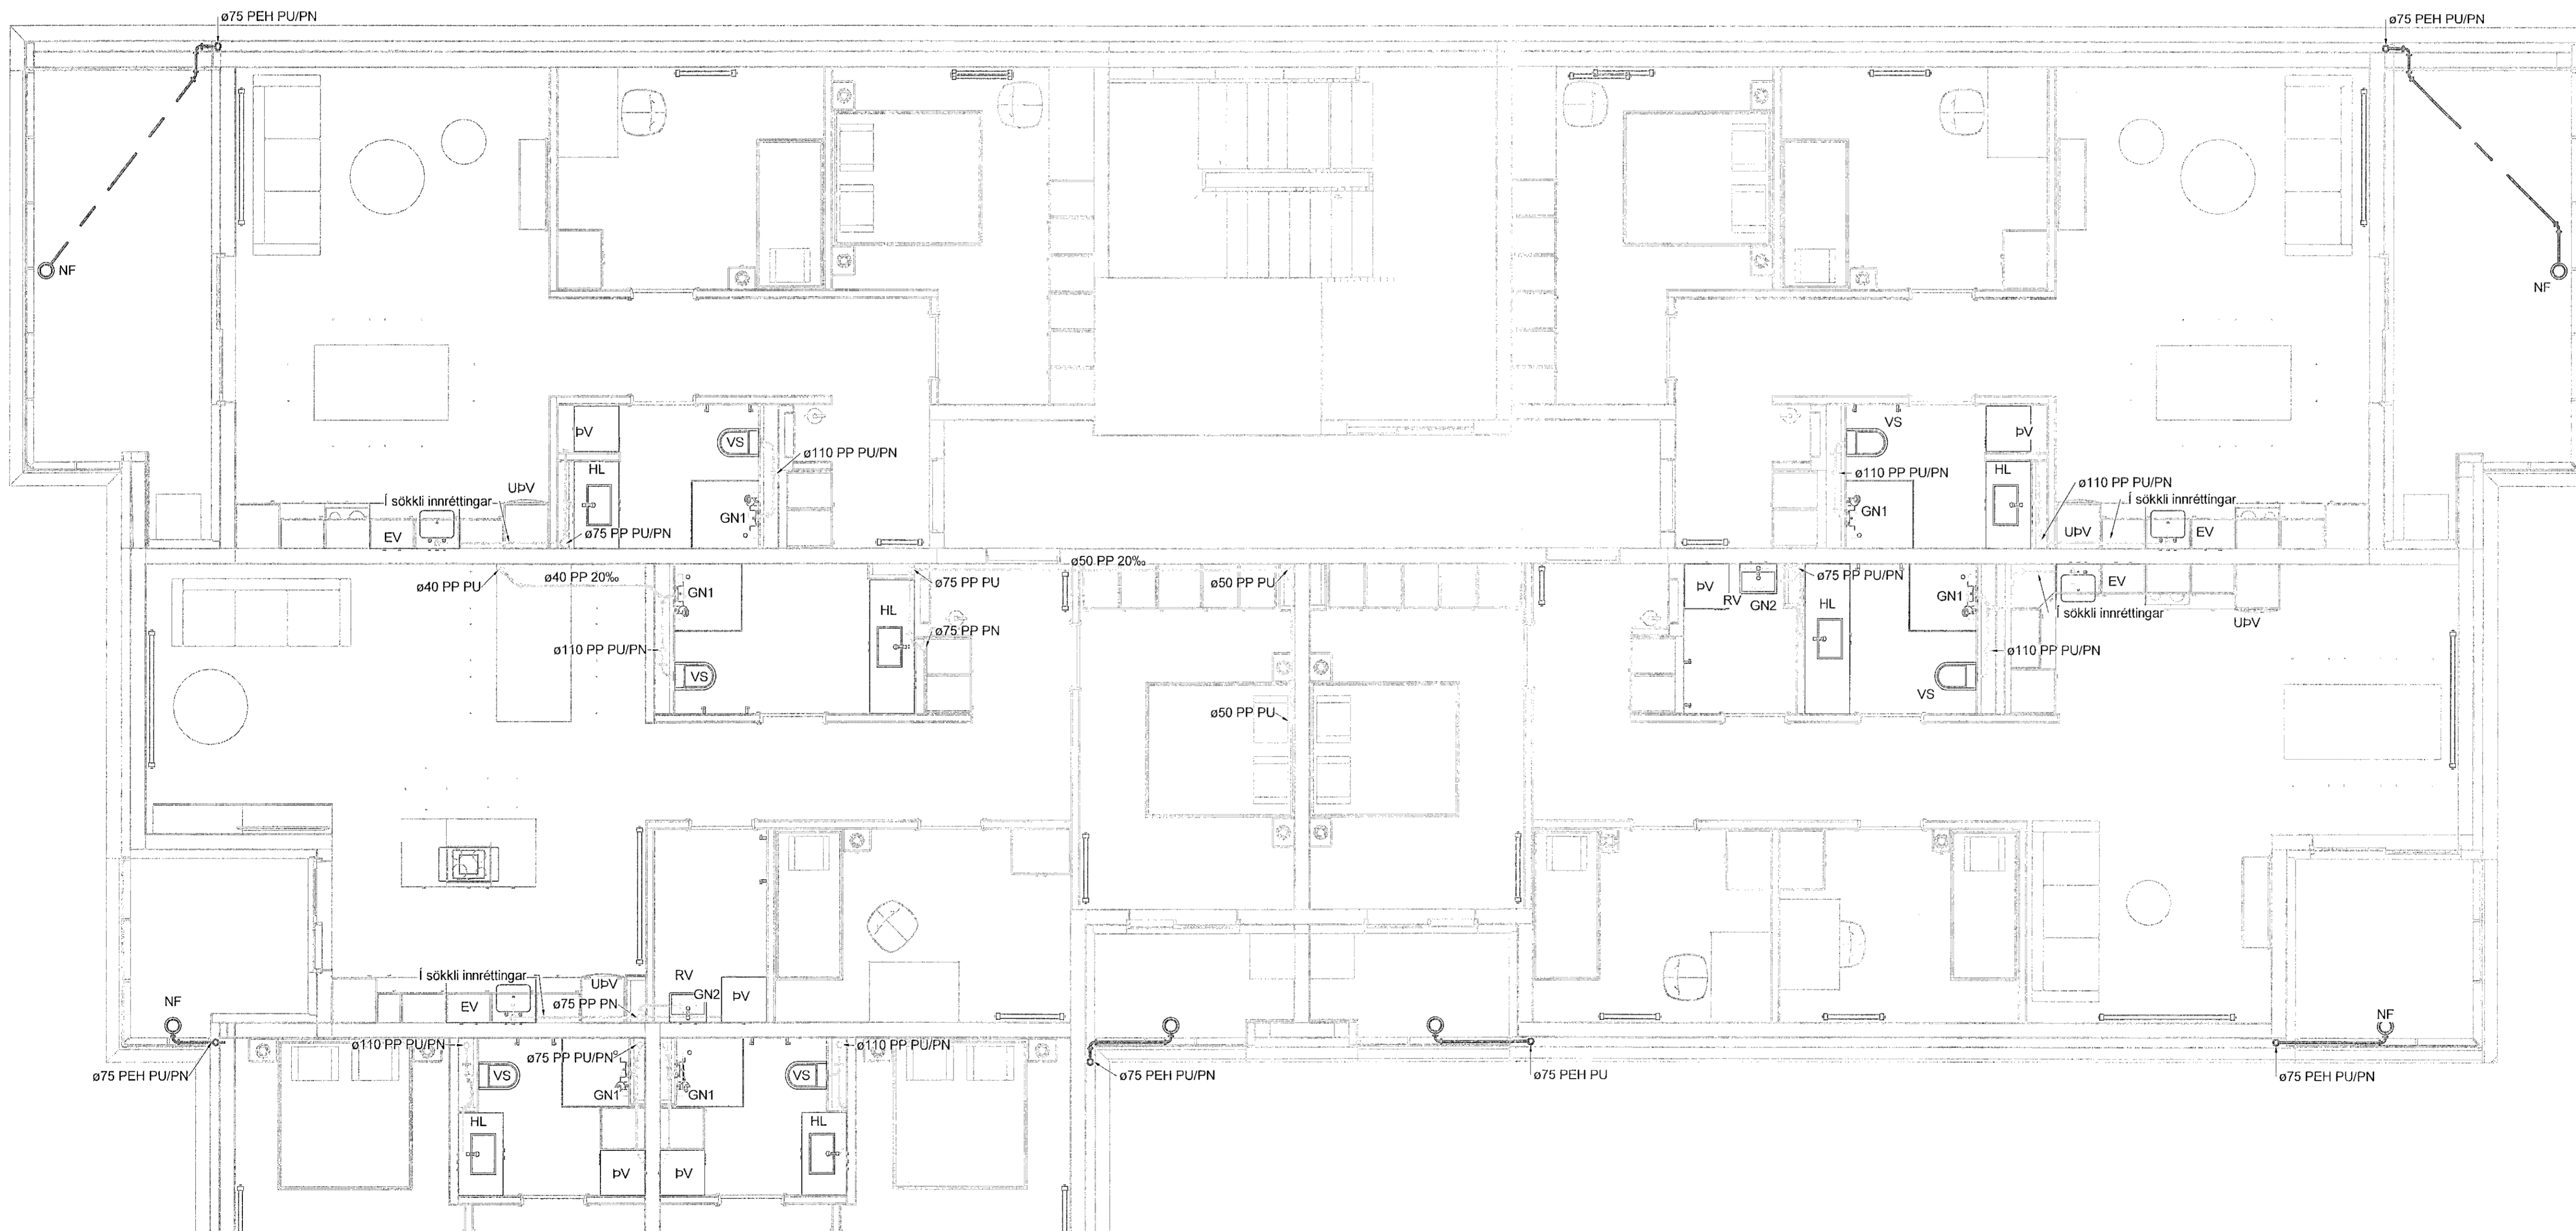
Frárennslislagirnir í eldhúsi eru í sökkli innréttingar nema að annað sé tekið fram

Almennt eru skólþagnir í 20% halla og regnvatnslagnir í 10% halla, nema annað sé tekið fram á teikningu.

Ómerktur Hringur táknar að lagn færast upp eða niður innan hæðar.  
Hringur merktur PU, PN eða PU/PN táknar að lagn færast upp eða niður á milli hæða.
