Hringhamar 31-33
 221 Hafnarfjörður
 Mhl.03

Lagnir og loftræsikerfi
 Fráveitukerfi
 Grunnmynd sökklar

TEKNIÐUMÉR	BLÁSTAFUR	HANNAÐ	DKM
100488	A1		
-1_2_23_04		TEKNAÐ	UBB
		YFIRFARAÐ	OIB
DAGS.	MÆLIKVARÐI	UTGÁFA	
18.11.2022	1 : 50	C

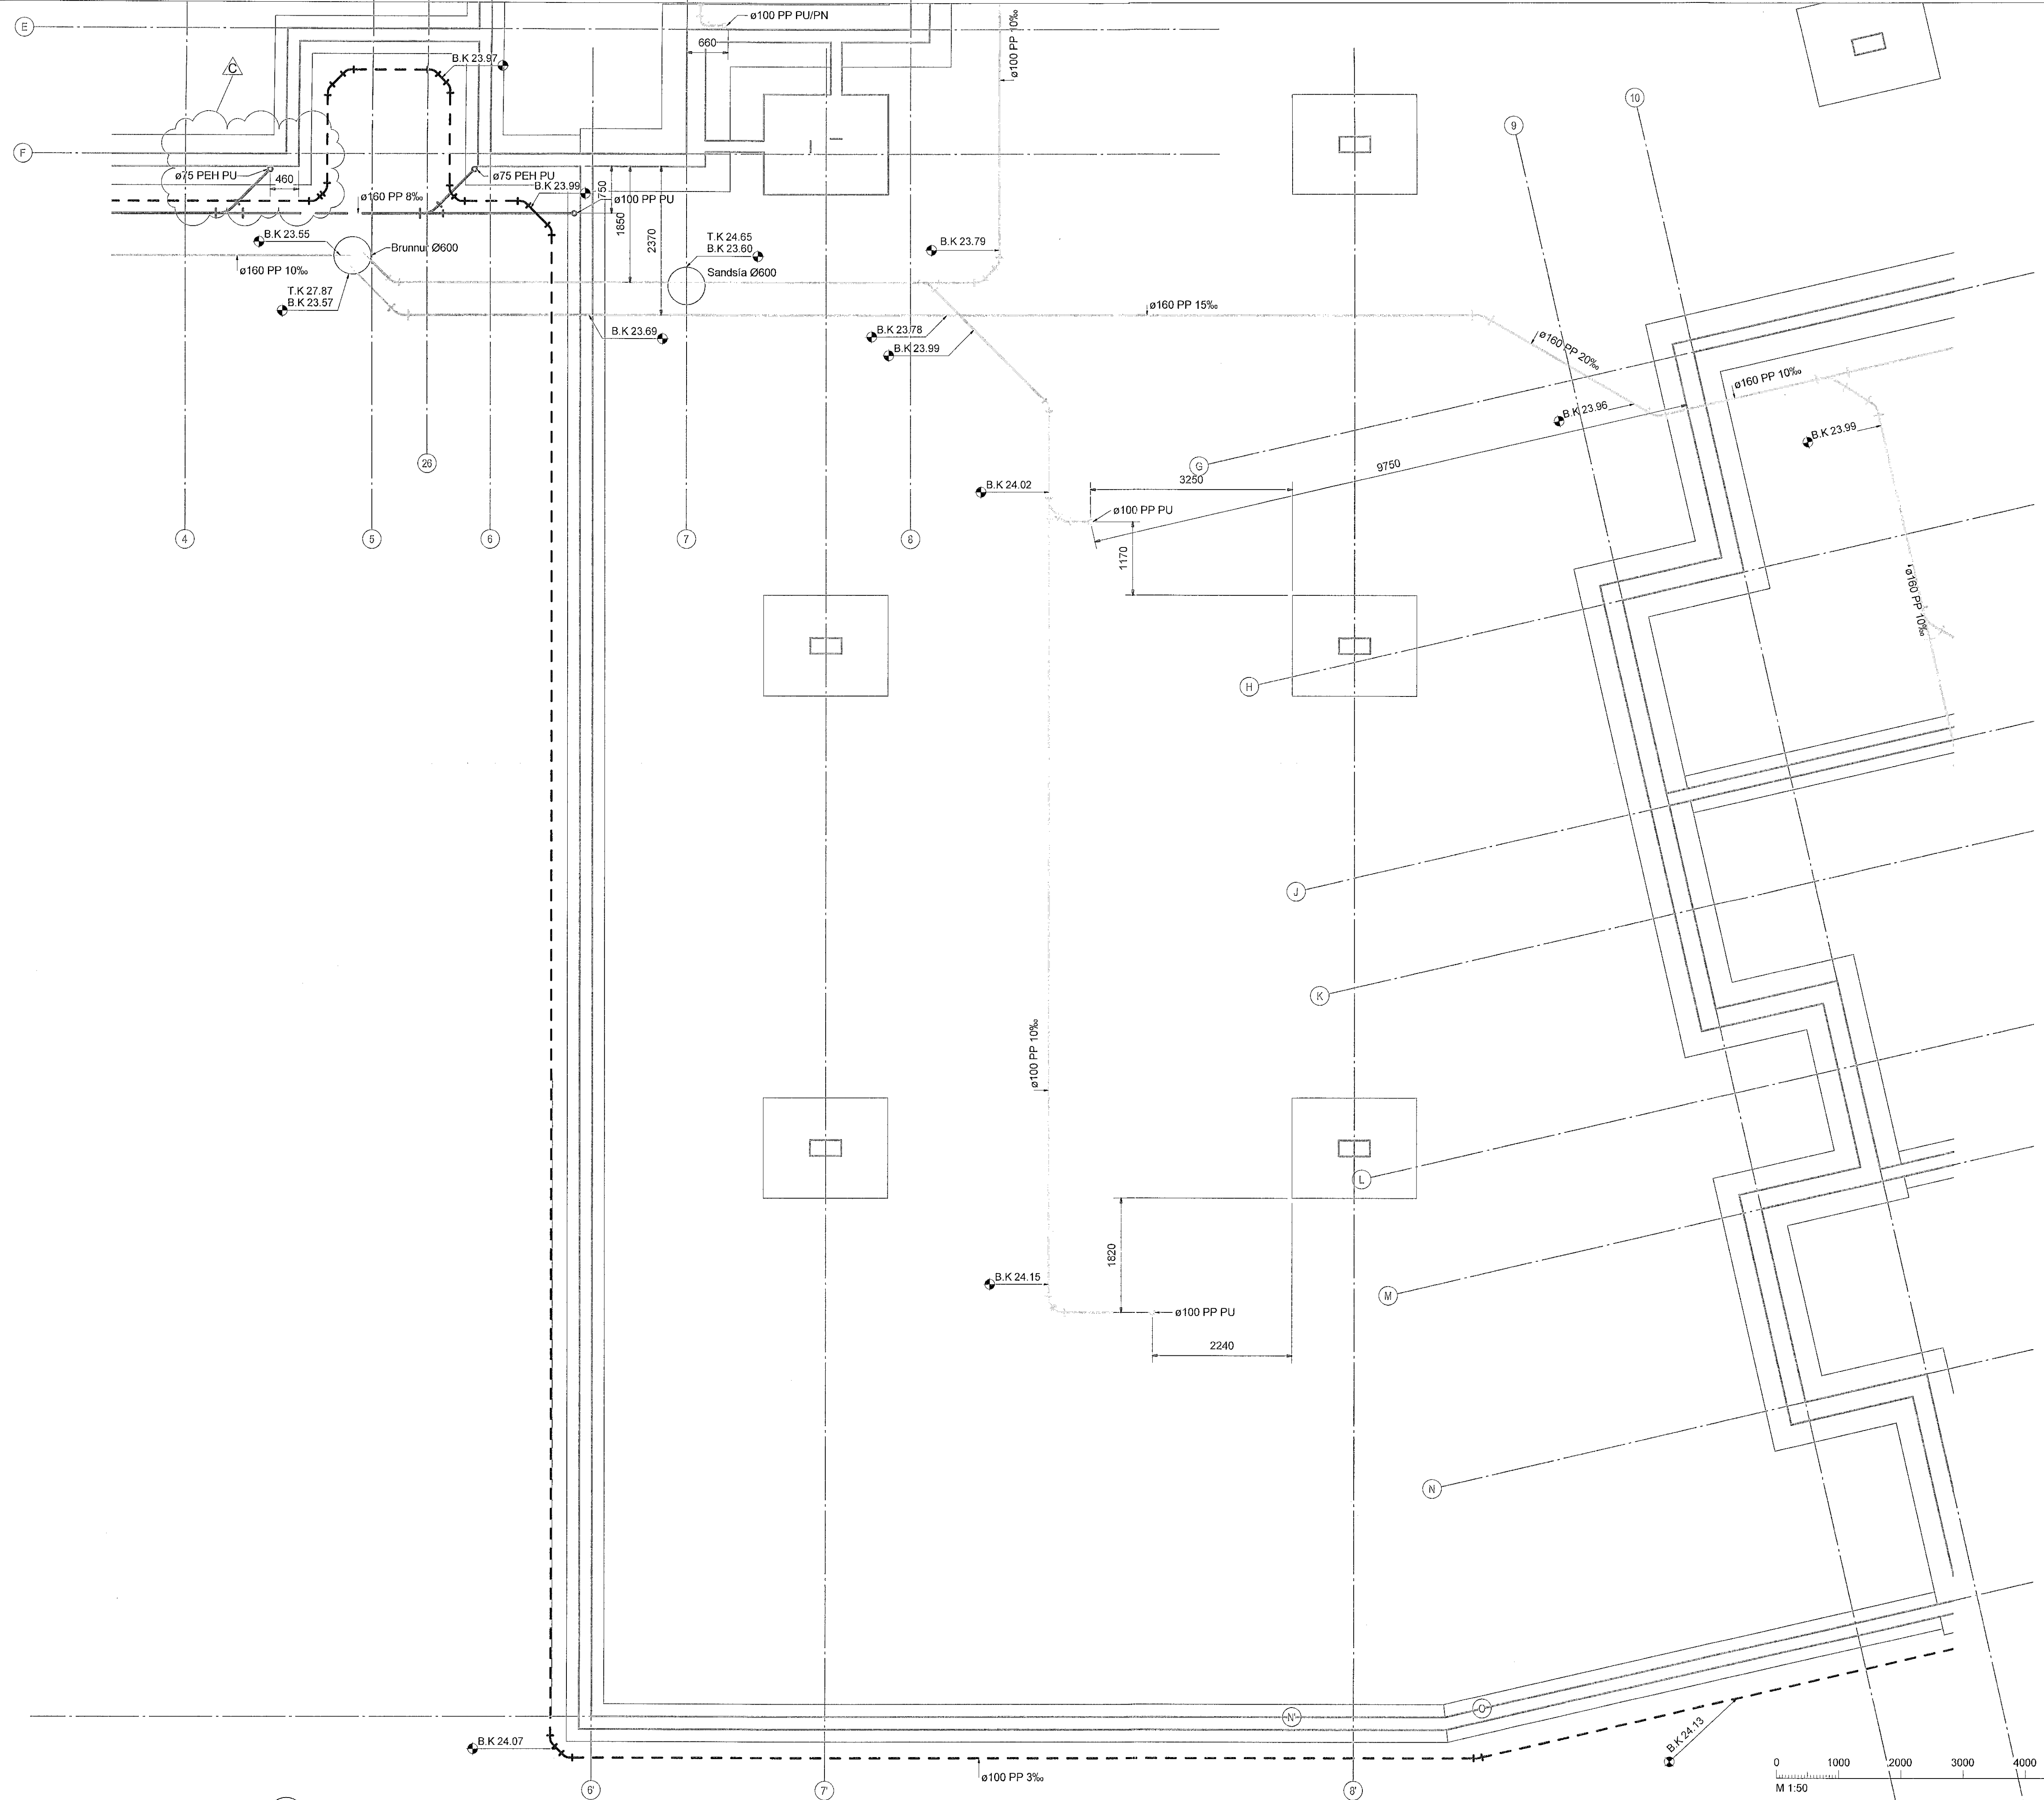
- GN1 - ø50 Sturtuníðurfall, hiðarvisandi tengi.
- GN2 - ø50 Gólfniðurfall, hiðarvisandi tengi með lyktarlöku.
- GN3 - ø50 Gólfniðurfall, niðarvisandi tengistútur með lyktarlöku.
- NF1 - ø100 Niðurfall í bílakjallara með sandfangi, niðarvisandi.
- NF2 - ø50 Niðurfall með hiðarvisandi tengistútur.
- NF3 - ø70 Niðurfall með hiðarvisandi tengistútur.

- Eldhúsvaskur ø50 PP
- Ræstivaskur ø50 PP
- Handlaug ø40 PP
- Salerni ø110 PP
- Þvottavél ø40 PP
- Uppþvottavél ø40 PP

Frárennslislagir í eldhúsi eru í sökkli innréttingar nema að annað sé tekið fram

Almennt eru skólpagnir í 20% halla, regnvatnslagnir í 10% halla og drenlagnir í nema annað sé tekið fram á teikningu.

Ómerktur hringur táknar að lögn færist upp eða niður innan hæðar.
 Ringur merktur PU, PN eða PU/PN táknar að lögn færist upp eða niður á milli hæða.

Útg.	Dags.	Skýring	Brafi	Yfirf.
A	10.11.2022	Verkefning		
B	03.01.2023	Uppfærðar lagnir í jörðu	DKM	OIB
C	06.02.2023	Fráveitukerfi uppfaer/ málseðningum bætt inn	DKM	OIB
