Hringhamar 31
 221 Hafnarfjörður
 Mhl.01

Lagnir og loftræsikerfi
 Neysluvatnskerfi
 Grunnmynd kjallara

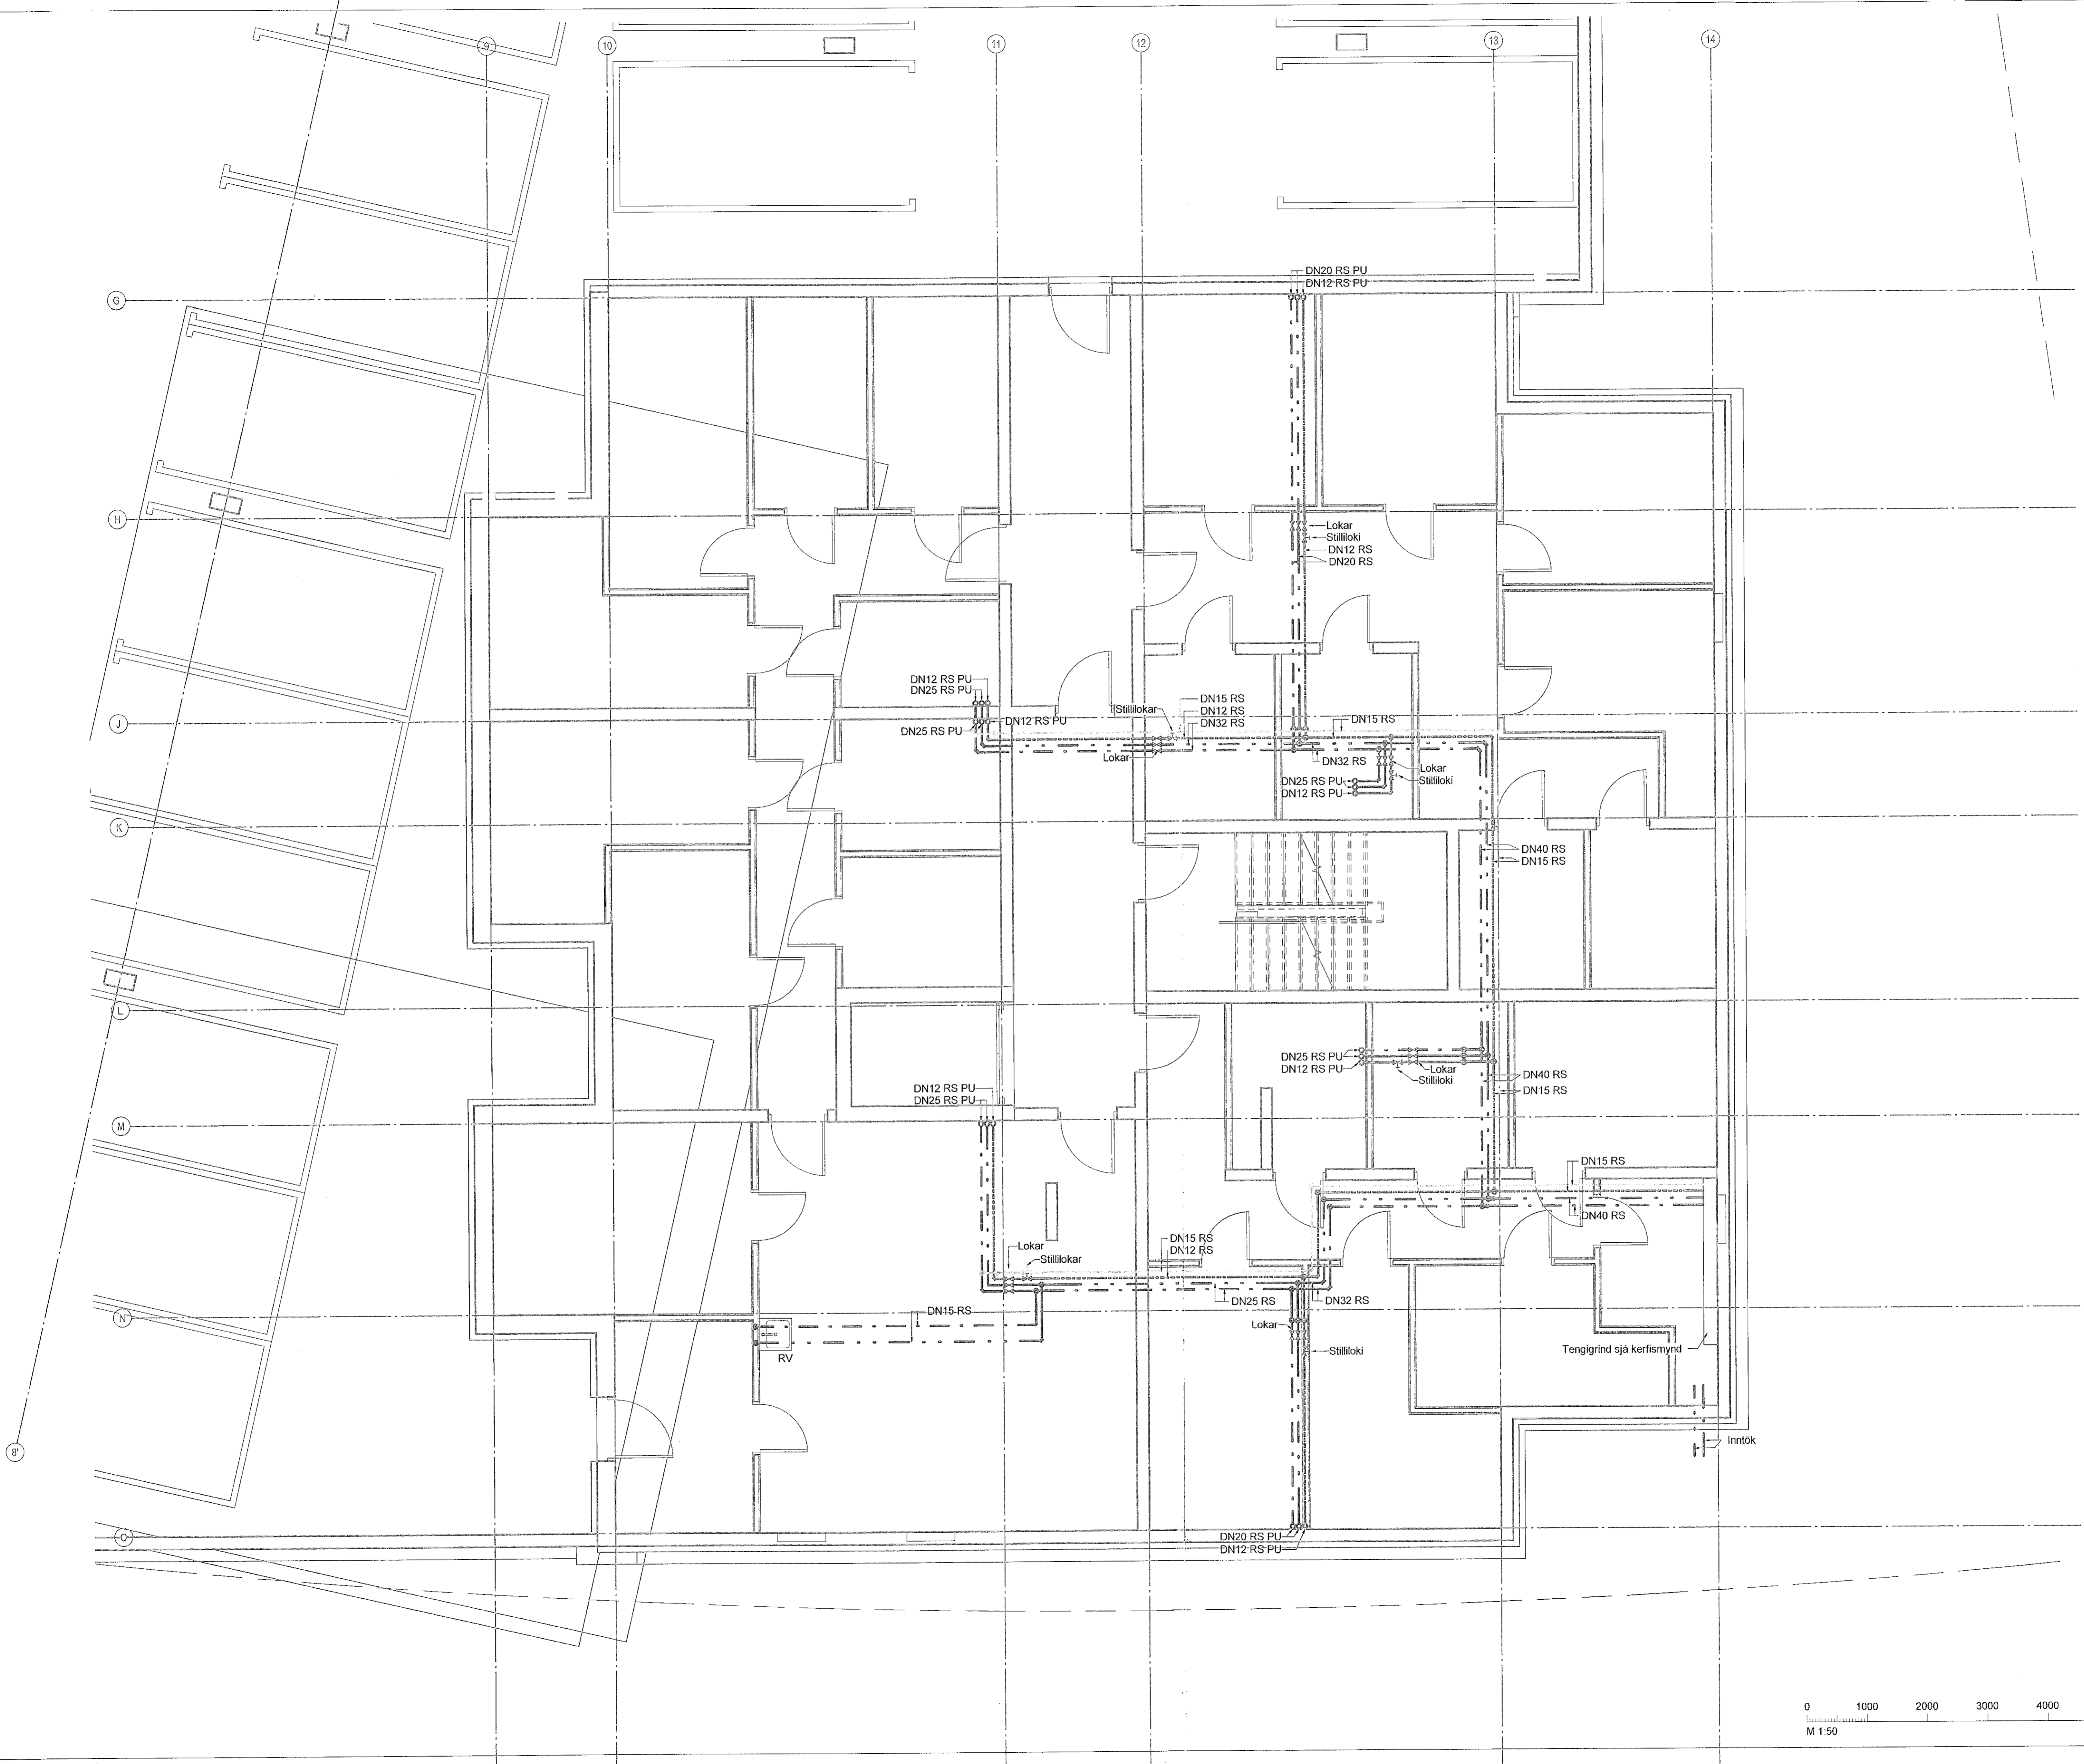
Staðlaðar neysluvatnstengingar
 (Nema annað sé tekið fram)

- Eldhósvaskur DN15 AP
- Ræstivaskur DN15 AP
- Handlaug DN12 AP
- Sturta DN15 AP
- Salerni DN12 AP
- Uppvottavél DN12 AP

Neysluvatnslagnir í eldhúsi eru í sökkli innréttingar
 nema að annað sé tekið fram
