**Hringhamar 31**  
221 Hafnarfjörður  
Mhl.01  
Lagnir og loftræsikerfi  
Fráveitukerfi  
Grunnmynd kjallara

TEKNIÐMÆR	BLAÐSTÆRÐ	HANNAÐ	PKM
100488	A1		UBB
00_2_23_02			ÖIB
DAGS.	MÆLKVAFER	ÚTGÁFA	
18.11.2022	1:50	B

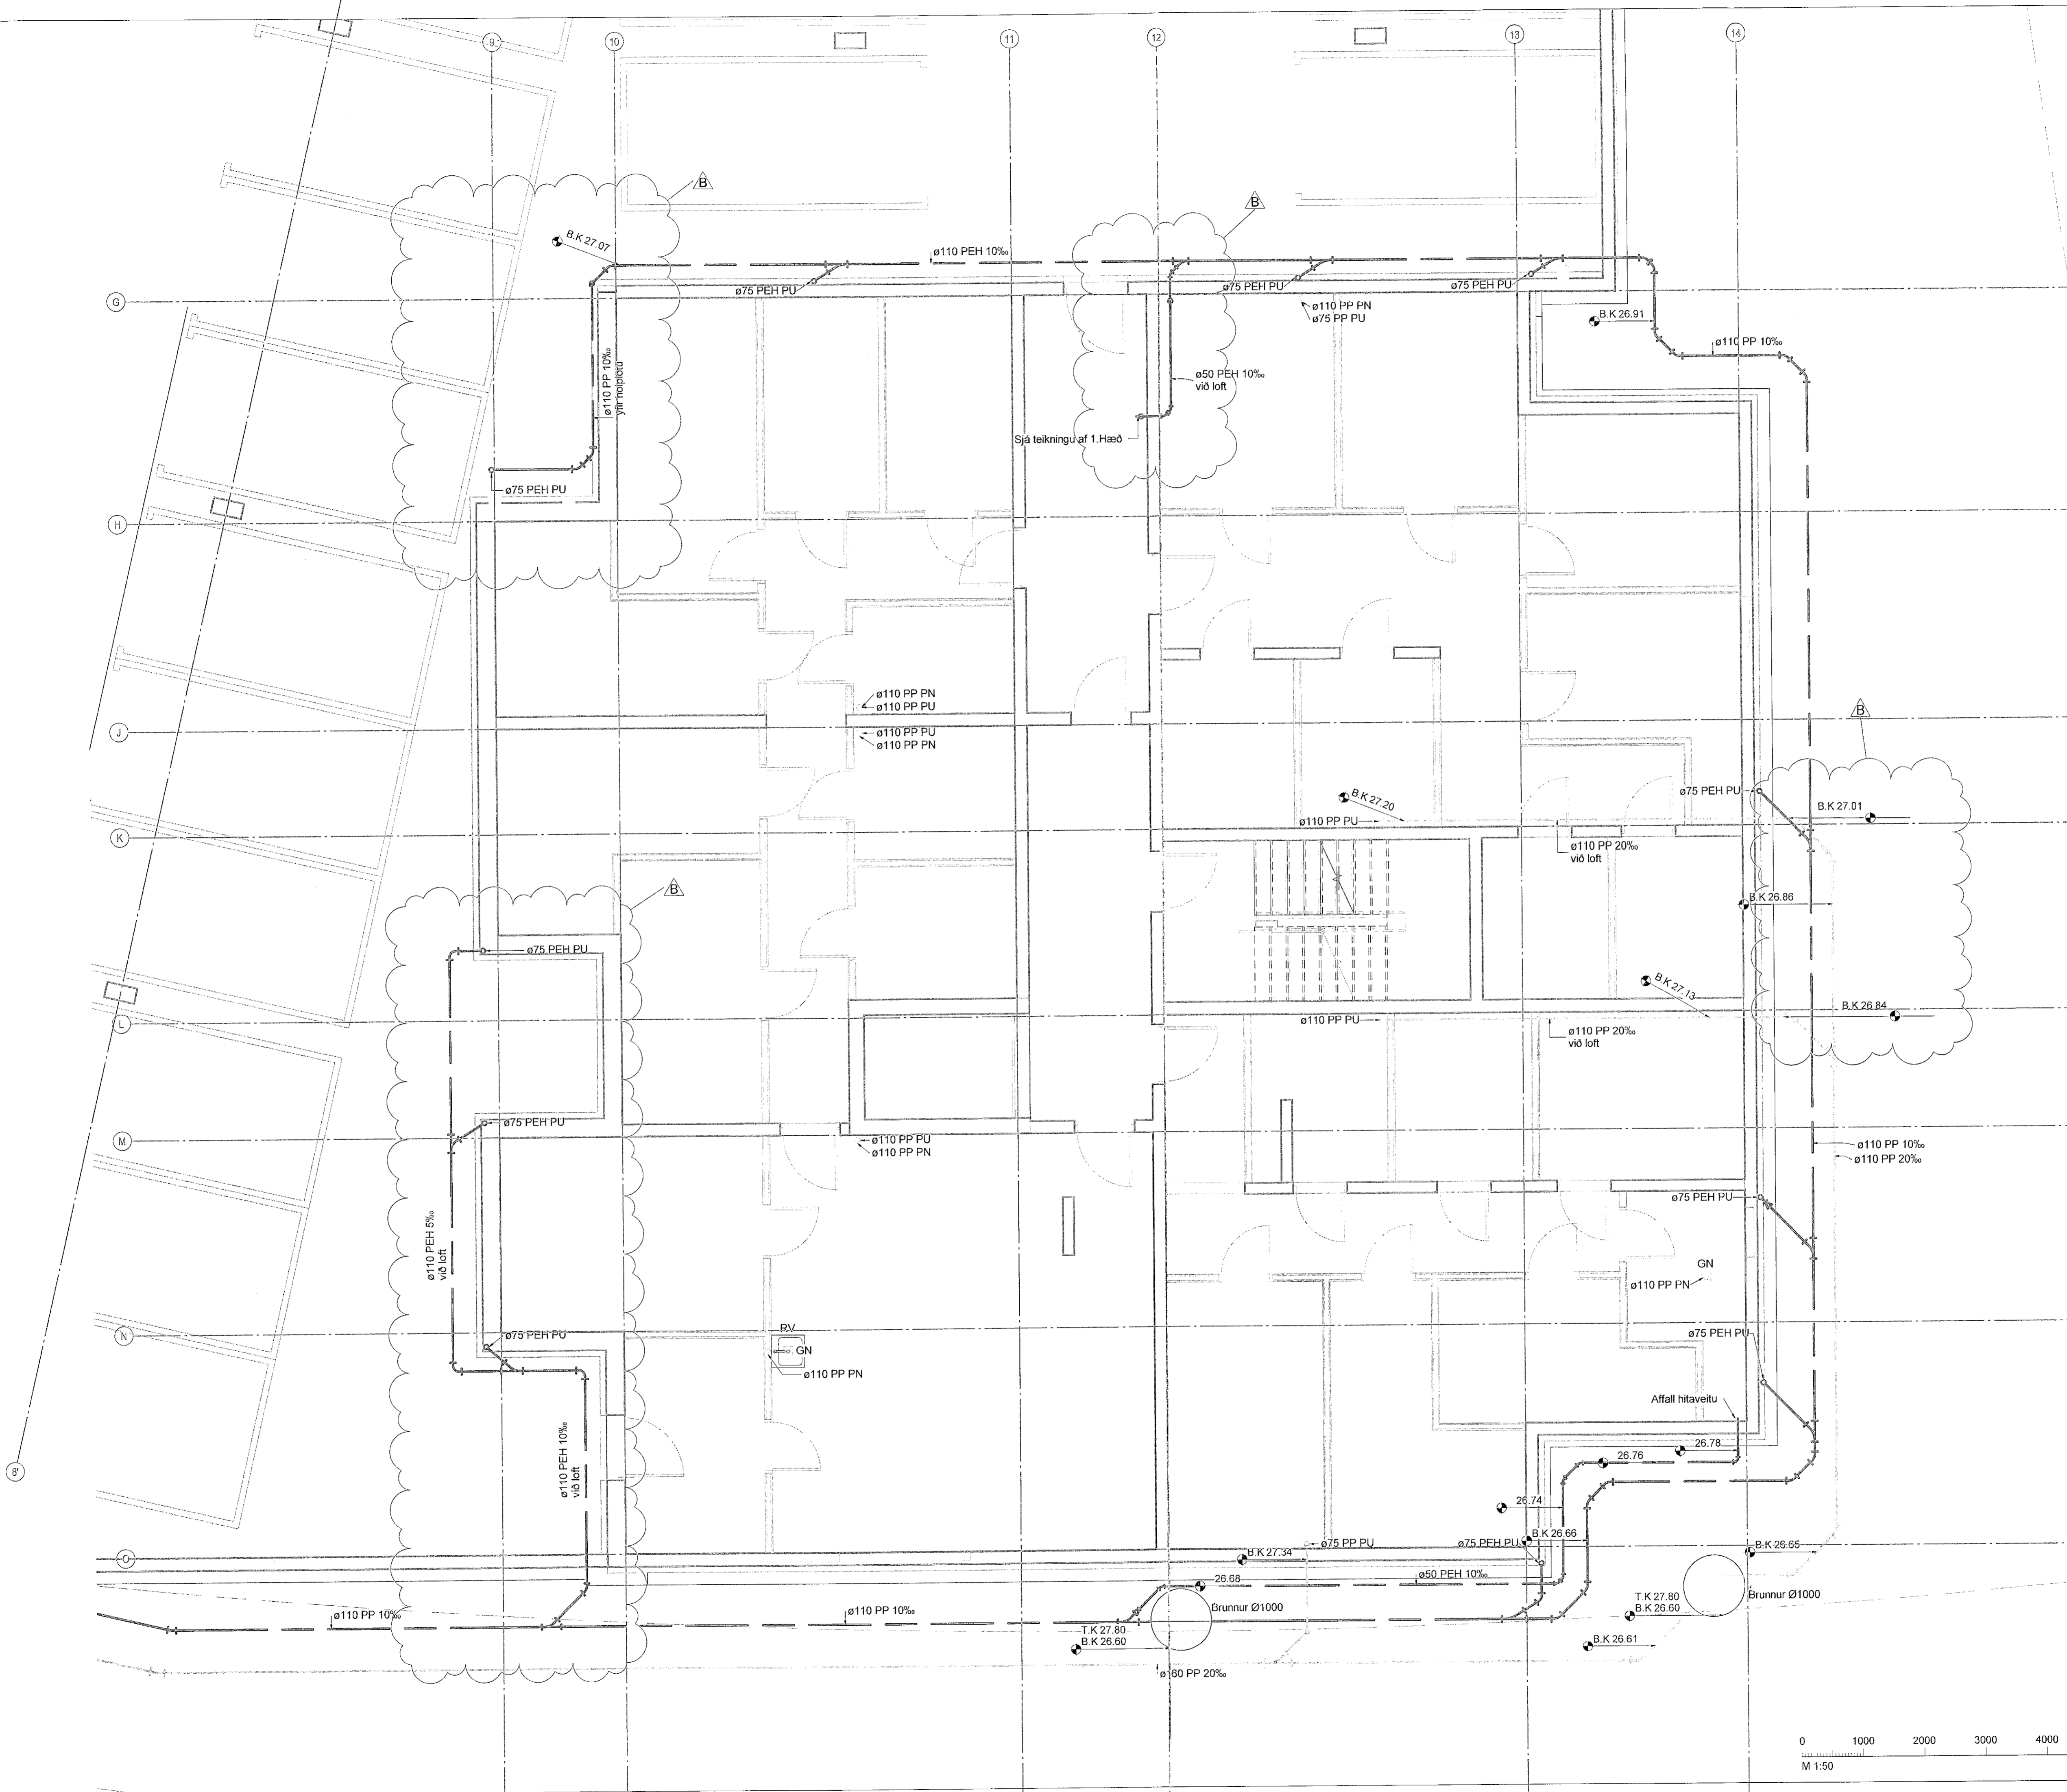
GN1 - ø50 Sturtunúrfall, hiðarvisandi tengi.  
GN2 - ø50 Gólfniðurfall, hiðarvisandi tengi með lyktarlöku.  
GN3 - ø50 Gólfniðurfall, niðurvisandi tengistútur með lyktarlöku.  
NF1 - ø100 Niðurfall í bilakjallara með sandfangi, niðurvisandi.  
NF2 - ø50 Niðurfall með hiðarvisandi tengistútu.  
NF3 - ø70 Niðurfall með hiðarvisandi tengistútu.

Almennt eru skóplagnir í 20% halla, regnvatnslagnir í 10% halla og drenlagnir í nema annað sé tekið fram á teikningu.

Ómerktur hringur táknar að lögn færist upp eða niður innan hæðar.  
Hringur merktur PU, PN eða PU/PN táknar að lögn færist upp eða niður á milli hæða.
