Hringhamar 9-11
221 Hafnarfjörður

Lagnir og loftræsikerfi
Fráveitukerfi
Grunnmynd 3.hæð

TEKNIÐÁMÉR	BLASTAERD	HAUNÁM:	ÓIB
9354-001	A1	TEKNAERD:	UBB
03_2_23_01		YRFRARERD:	ANT
DAGS.	MELURVARERD	ÓTGAFERD	
13.09.2022	1:50		B

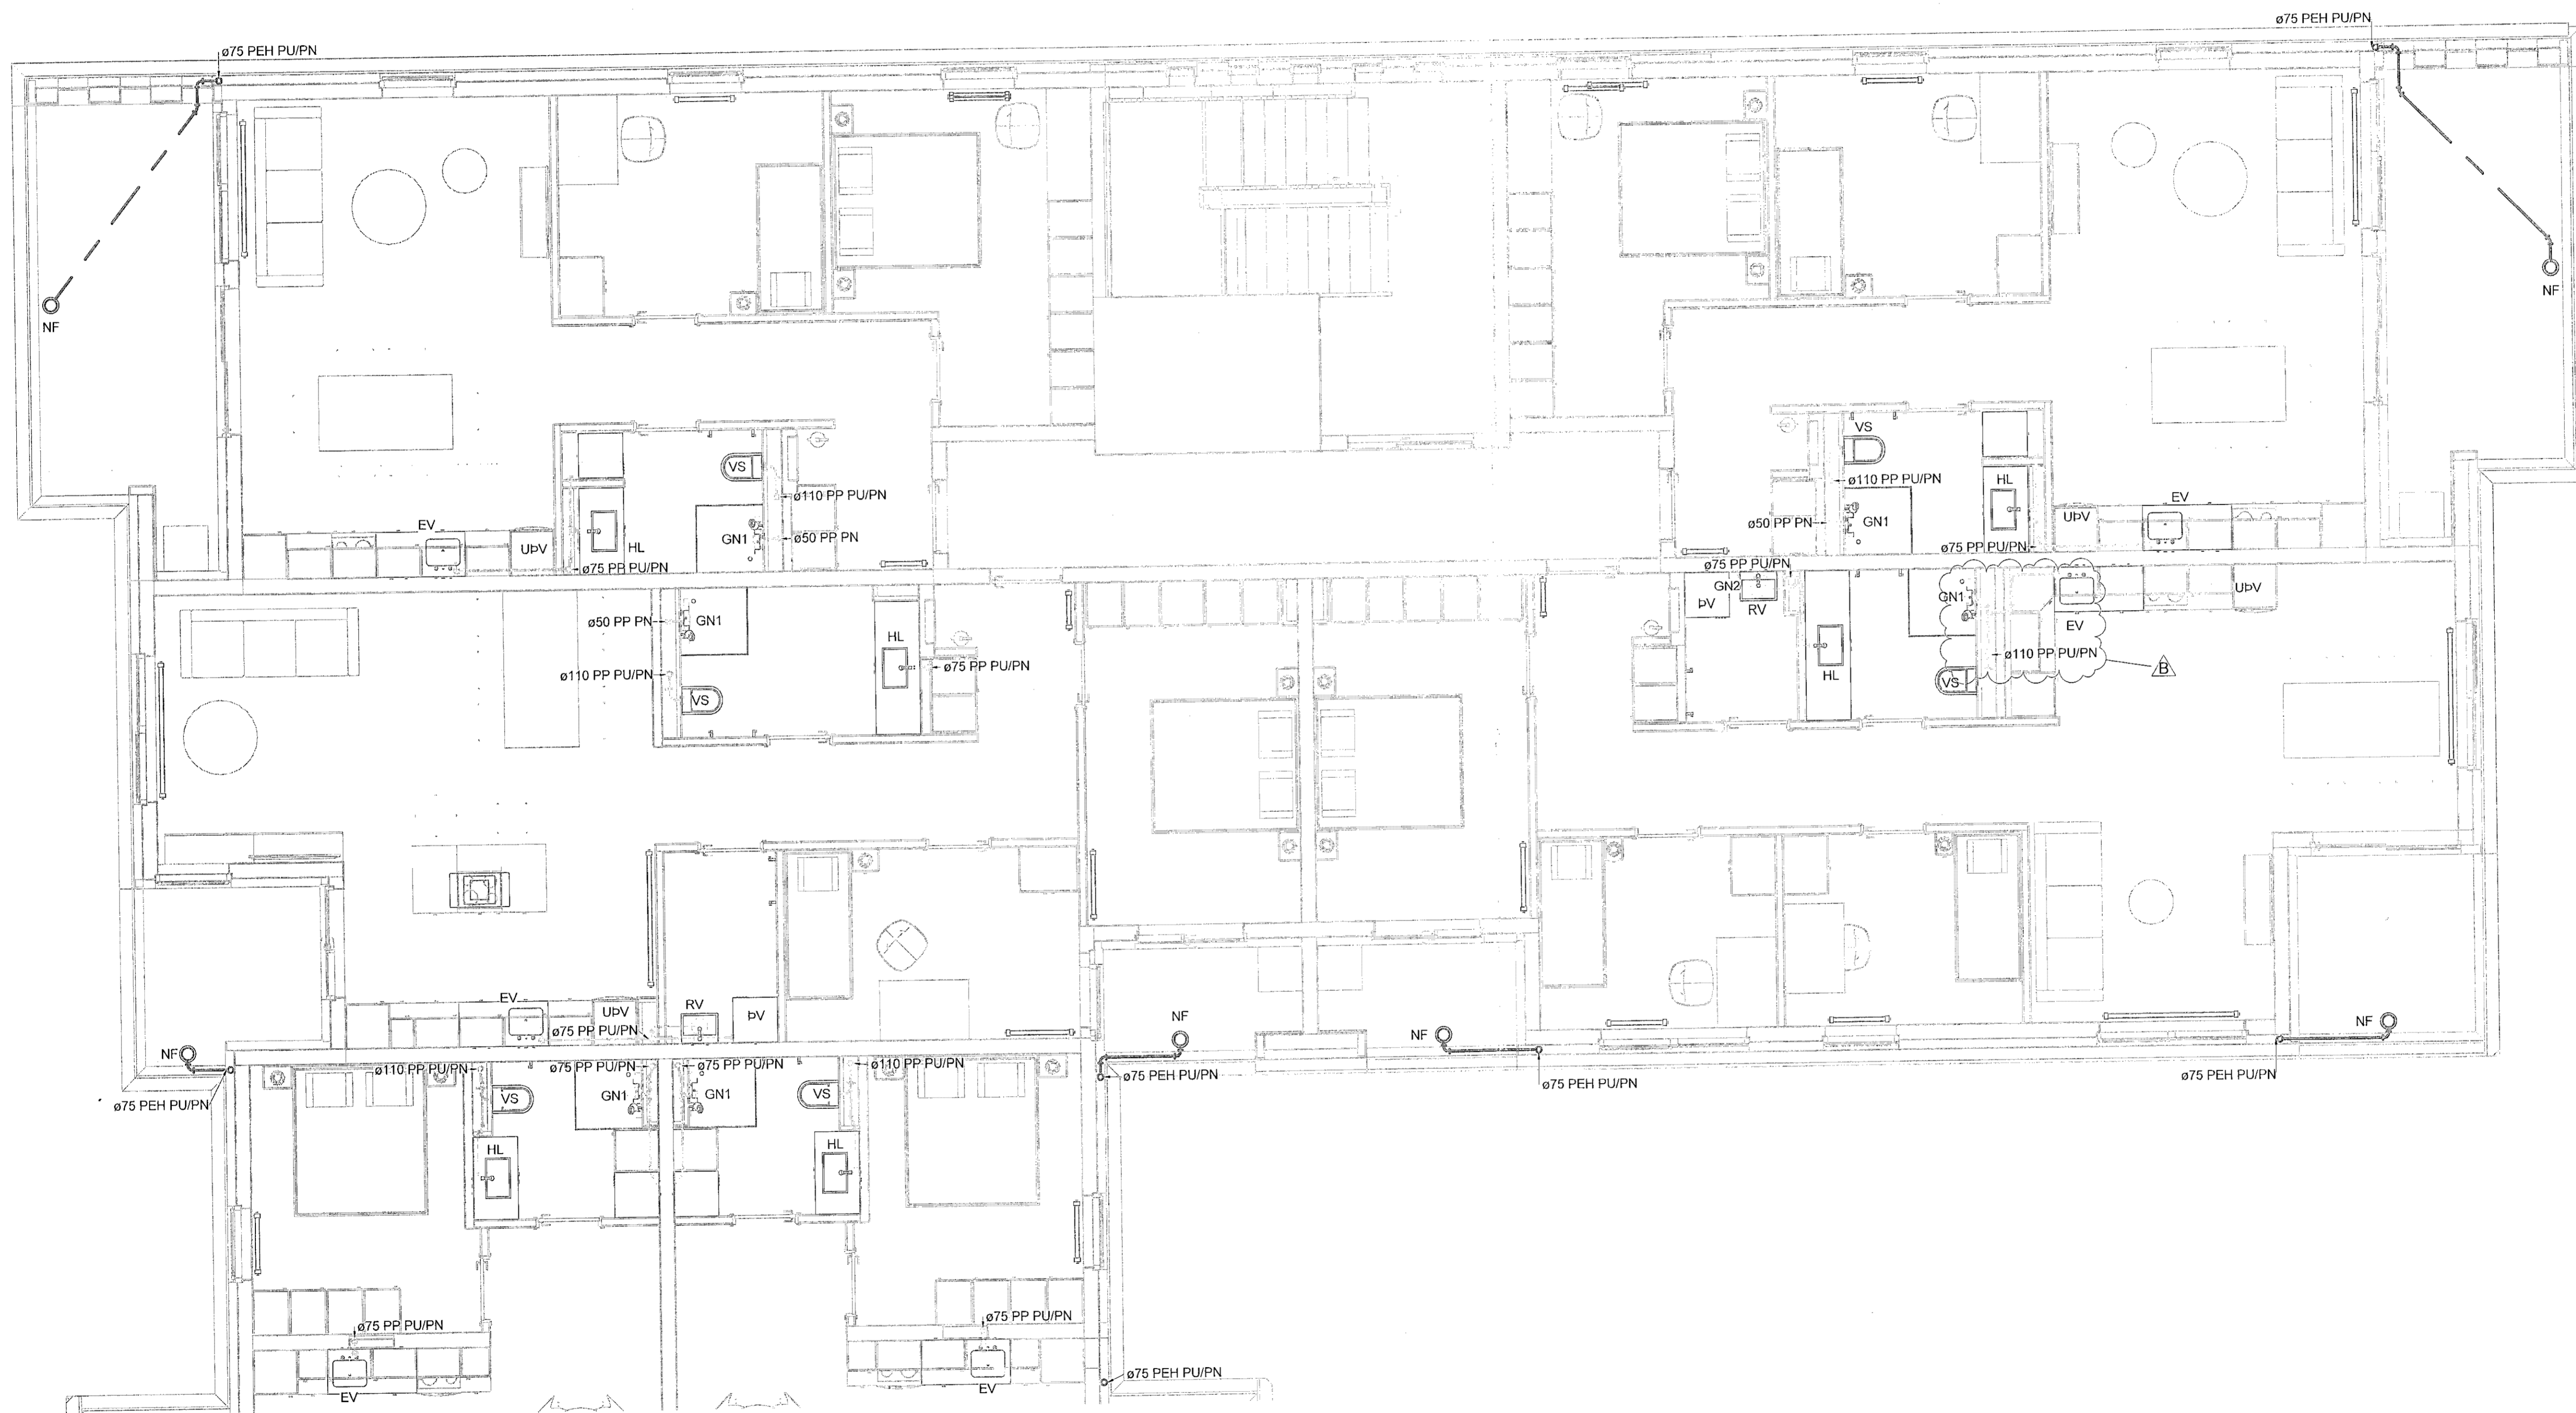
Almennt eru skólplagnir í 20% halla og regnvatnslagnir í 10% halla, nema annað sé tekið fram á teikningu.

Ómerktur hringur táknar að lögn færist upp eða niður innan hæðar.
Hringur merktur PU, PN eða PU/PN táknar að lögn færist upp eða niður á milli hæða.

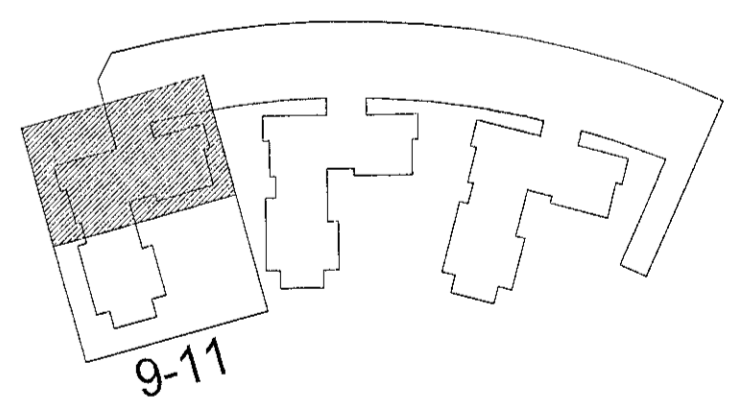
Staðlaðar frárennstistingar
(Nema annað sé tekið fram)

- Eldhúsvaskur ø50 PP
- Ræstivaskur ø50 PP
- Handlaug ø40 PP
- Salmi ø110 PP
- Þvottavél ø40 PP
- Uppþvottavél ø40 PP

Frárennstislagirnir í ektúsi eru í sökkli innréttingar nema að annað sé tekið fram
