Voltorka ehf
Kt: 410606-1860
voltorka@voltorka.is

Verkefni
Hringhamar 5
Staður
221 Hafnarfjörður

Skýring
Afstaða, snið, sökkulskaut, tafla

Teikningarnúmer 150-00-01

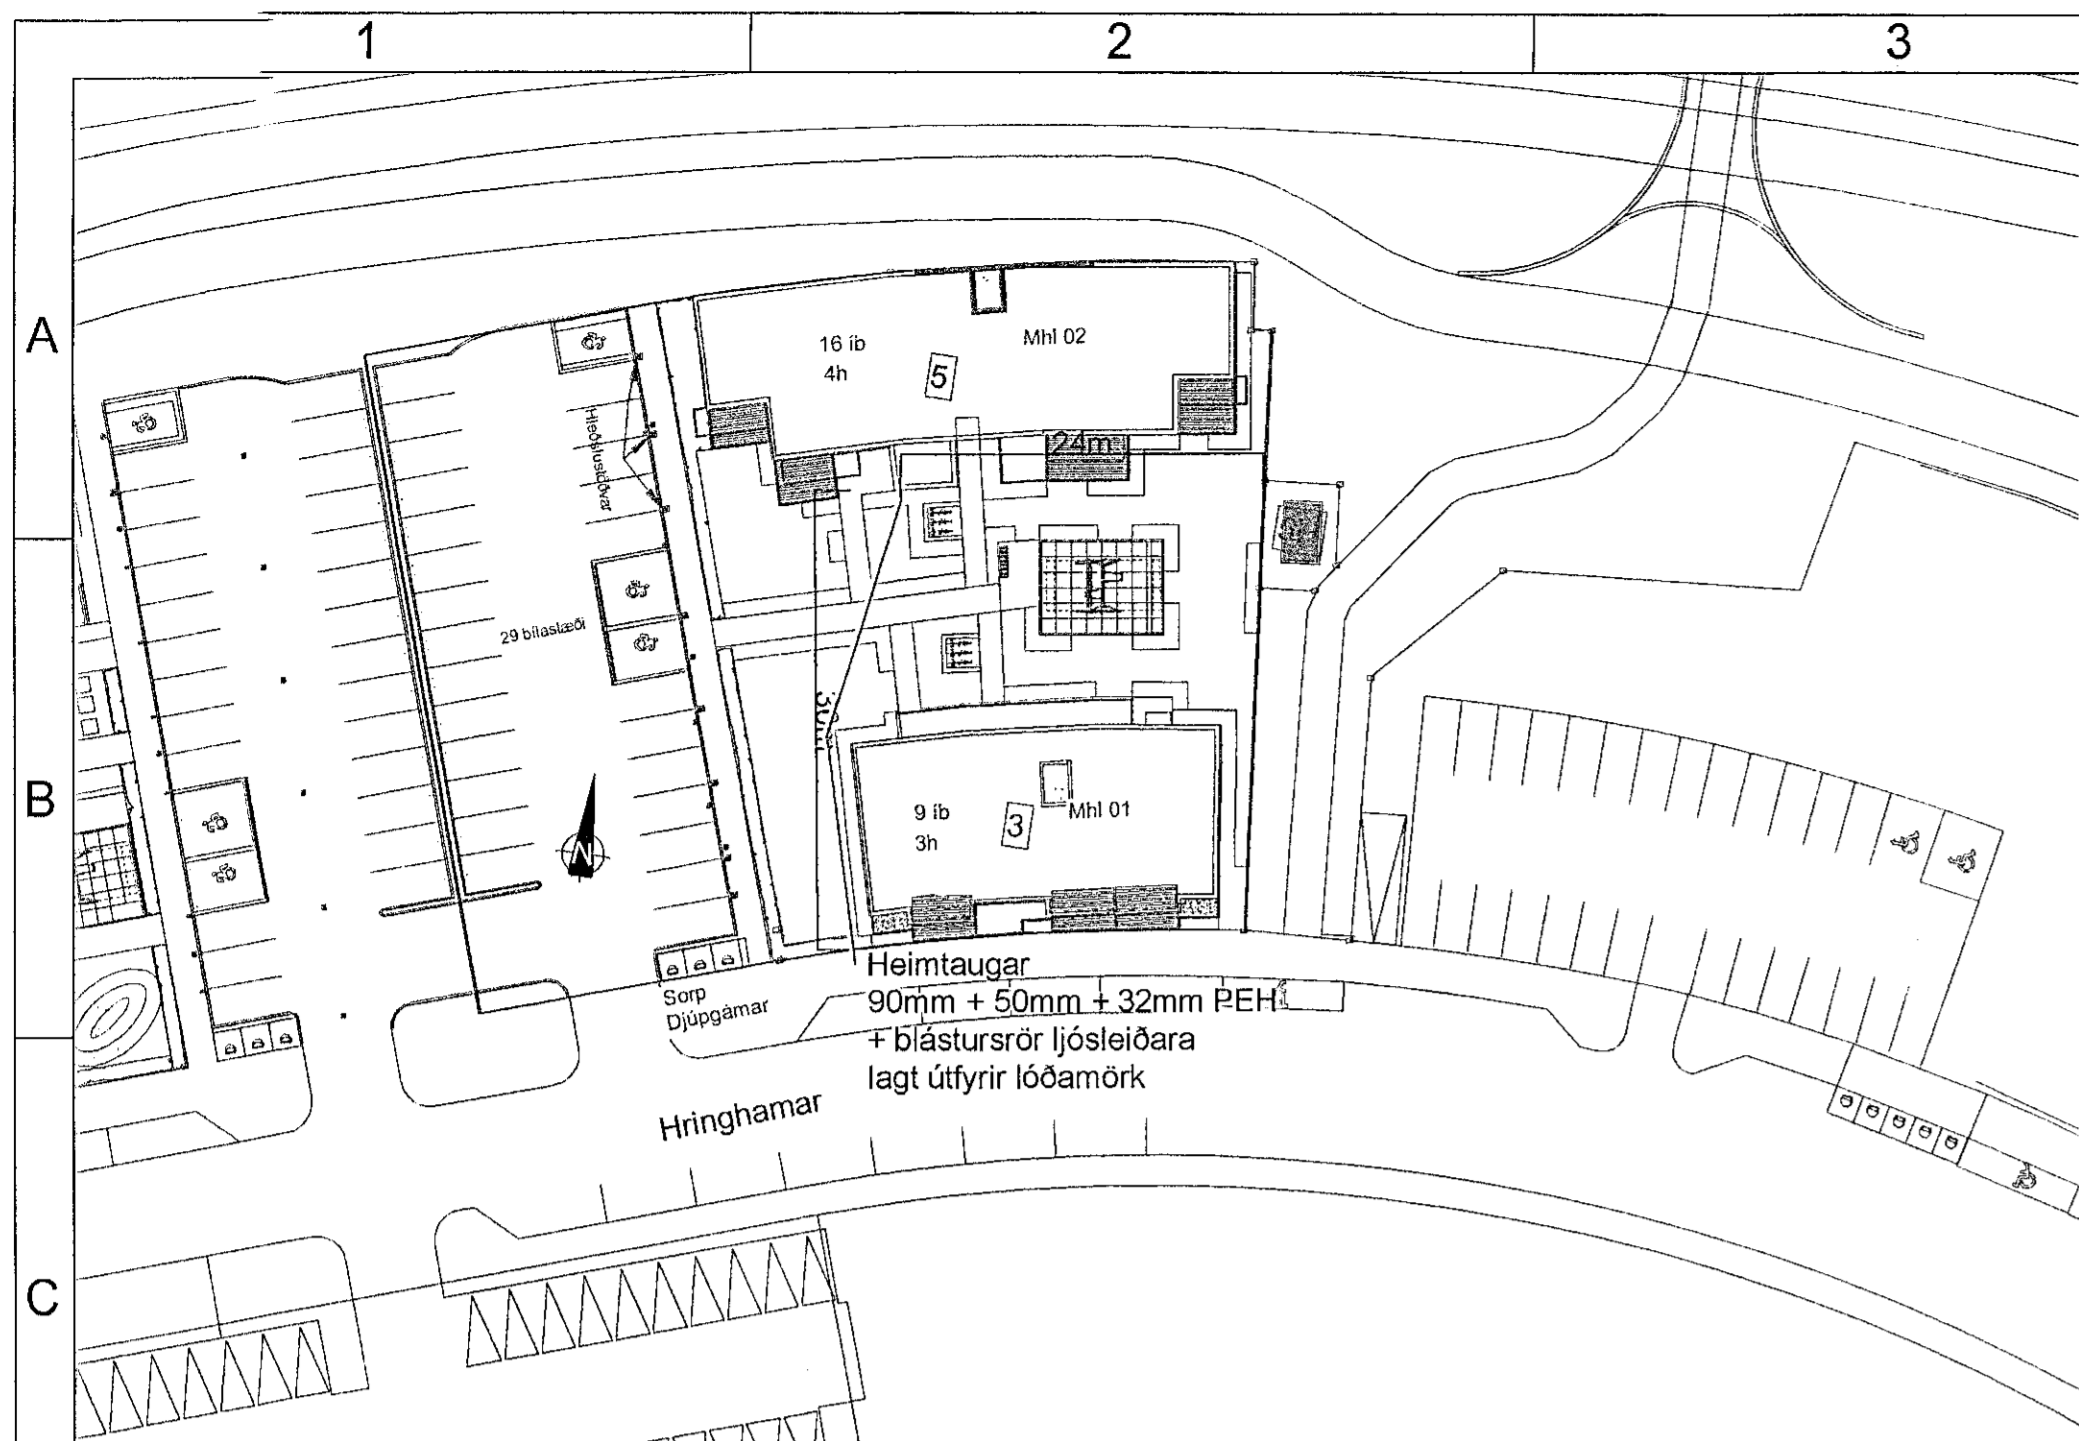
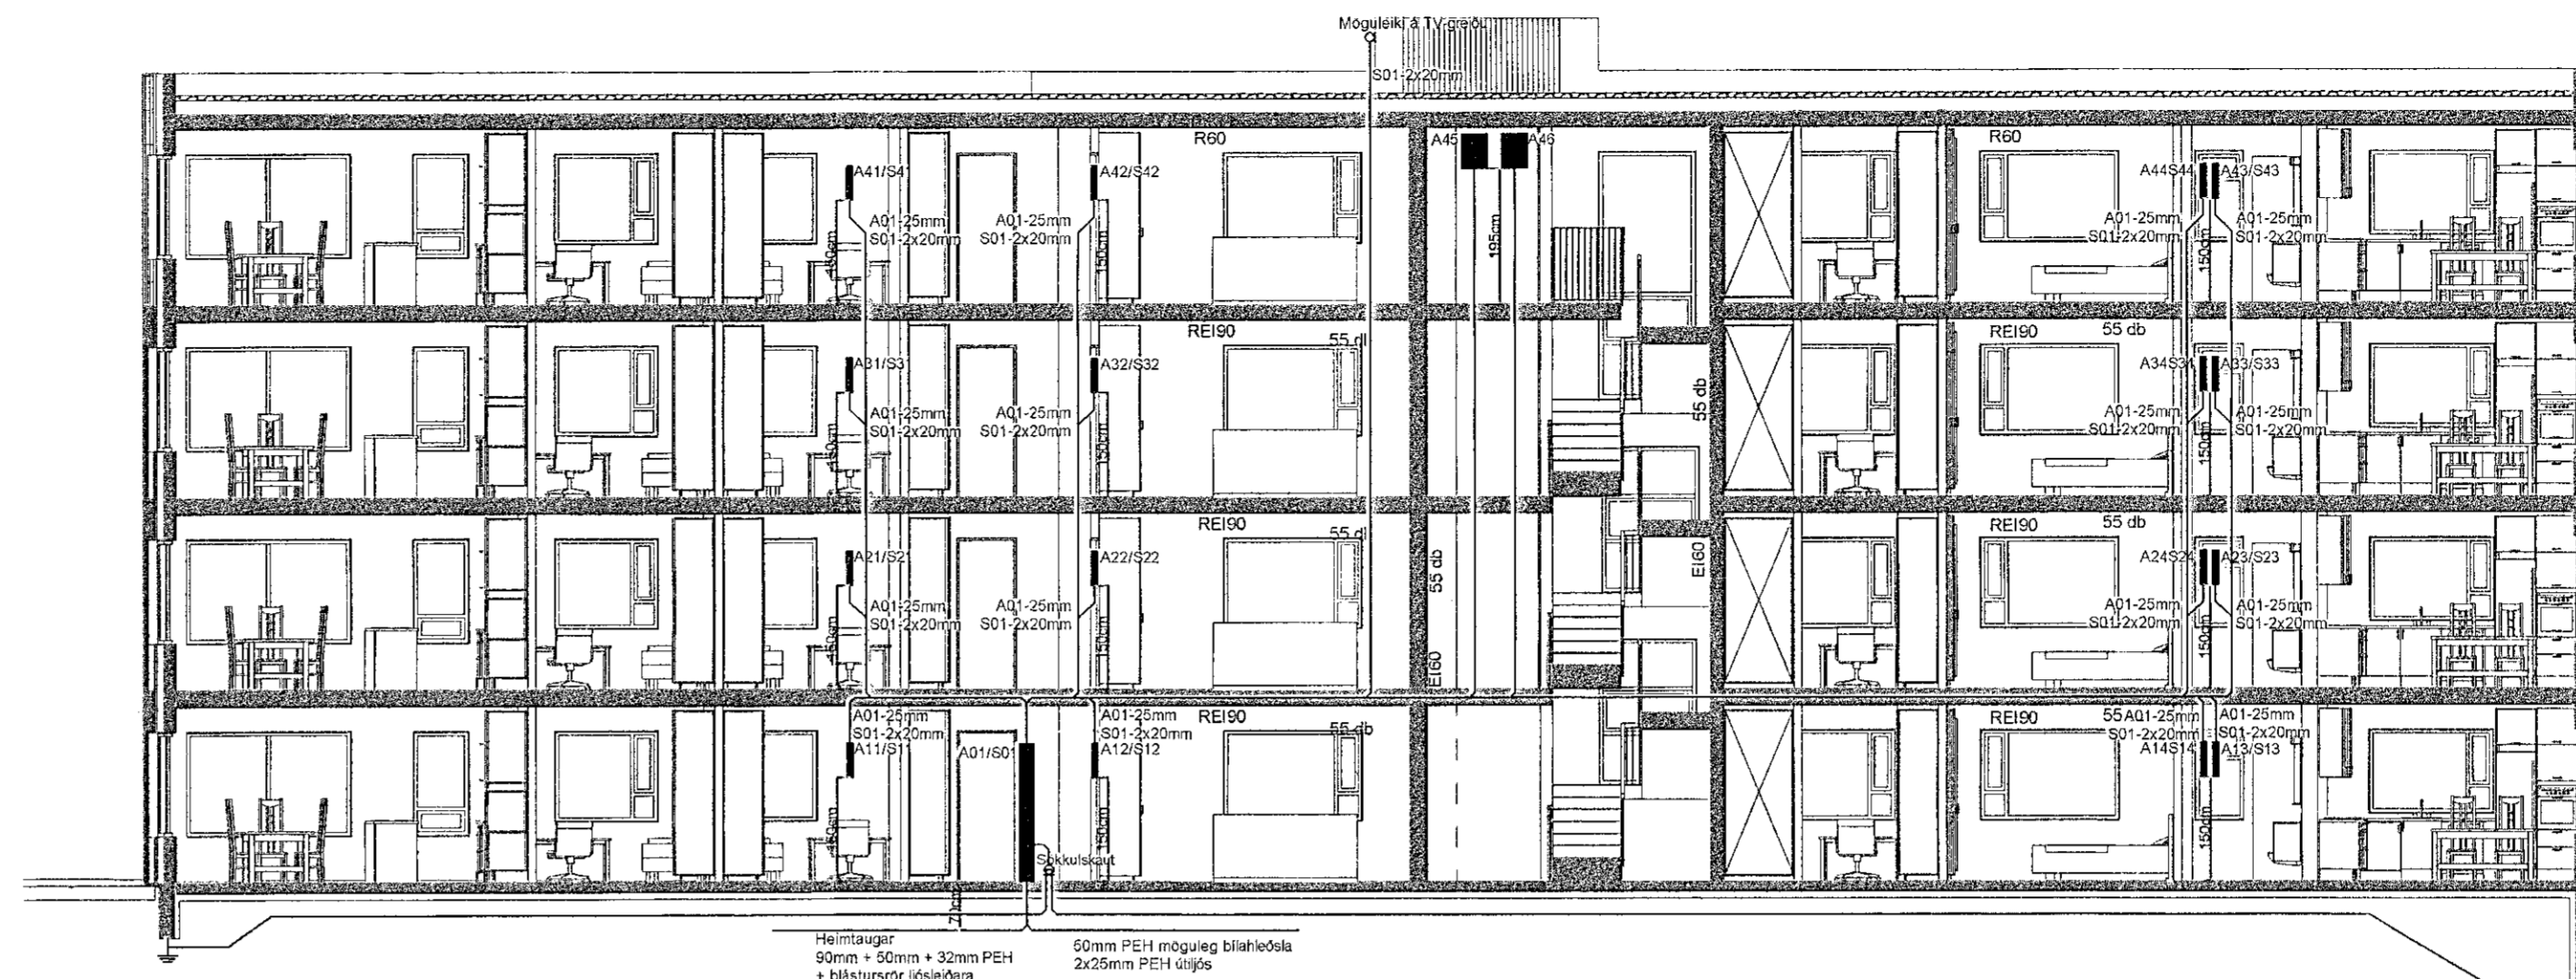
Sökkulskaut

Snið í sökkulveg
Sýnd eru 2 neðstu steyptu-
stryktarjárn í steyptuð
ofan á neðstu mótavirum.

Grunnmynd sökkulveggja

Samtenging steyptuina

Tengja skal saman tvö neðstu járnin í sökkulveggjum
allan úthringinn og að upptaki í tengibox.
Í raðhúsa, parhúsa og hlíðstöð húsi er leiðlegt að tengja
samskiptlega úthring en tenging verð
við hvern heimtaug.

Snið í töfluveg

Tengibox

Ef tengdar eru fleiri taugar
í boxið skal nota safnskrúna
þannig að suðuvætt sé að losa
hvernig taug til næringa.

Koparvir í pípu
tengist eftir ávikum á
PE- eða PEN- skinnu í töflu
