Hringhamar 9-19 M.H.02
221 Hafnarfjörður

Lagnir og loftræsikerfi
Fráveitukerfi
Grunnmynd 2.hæð

TEIKNUNUMER	BLAÐSTÆRÐ	HANNAÐ:	ÖB
9354-001	A1	TEIKNAD:	UBB
02_2_23_94		YFRIFRABD:	HSG

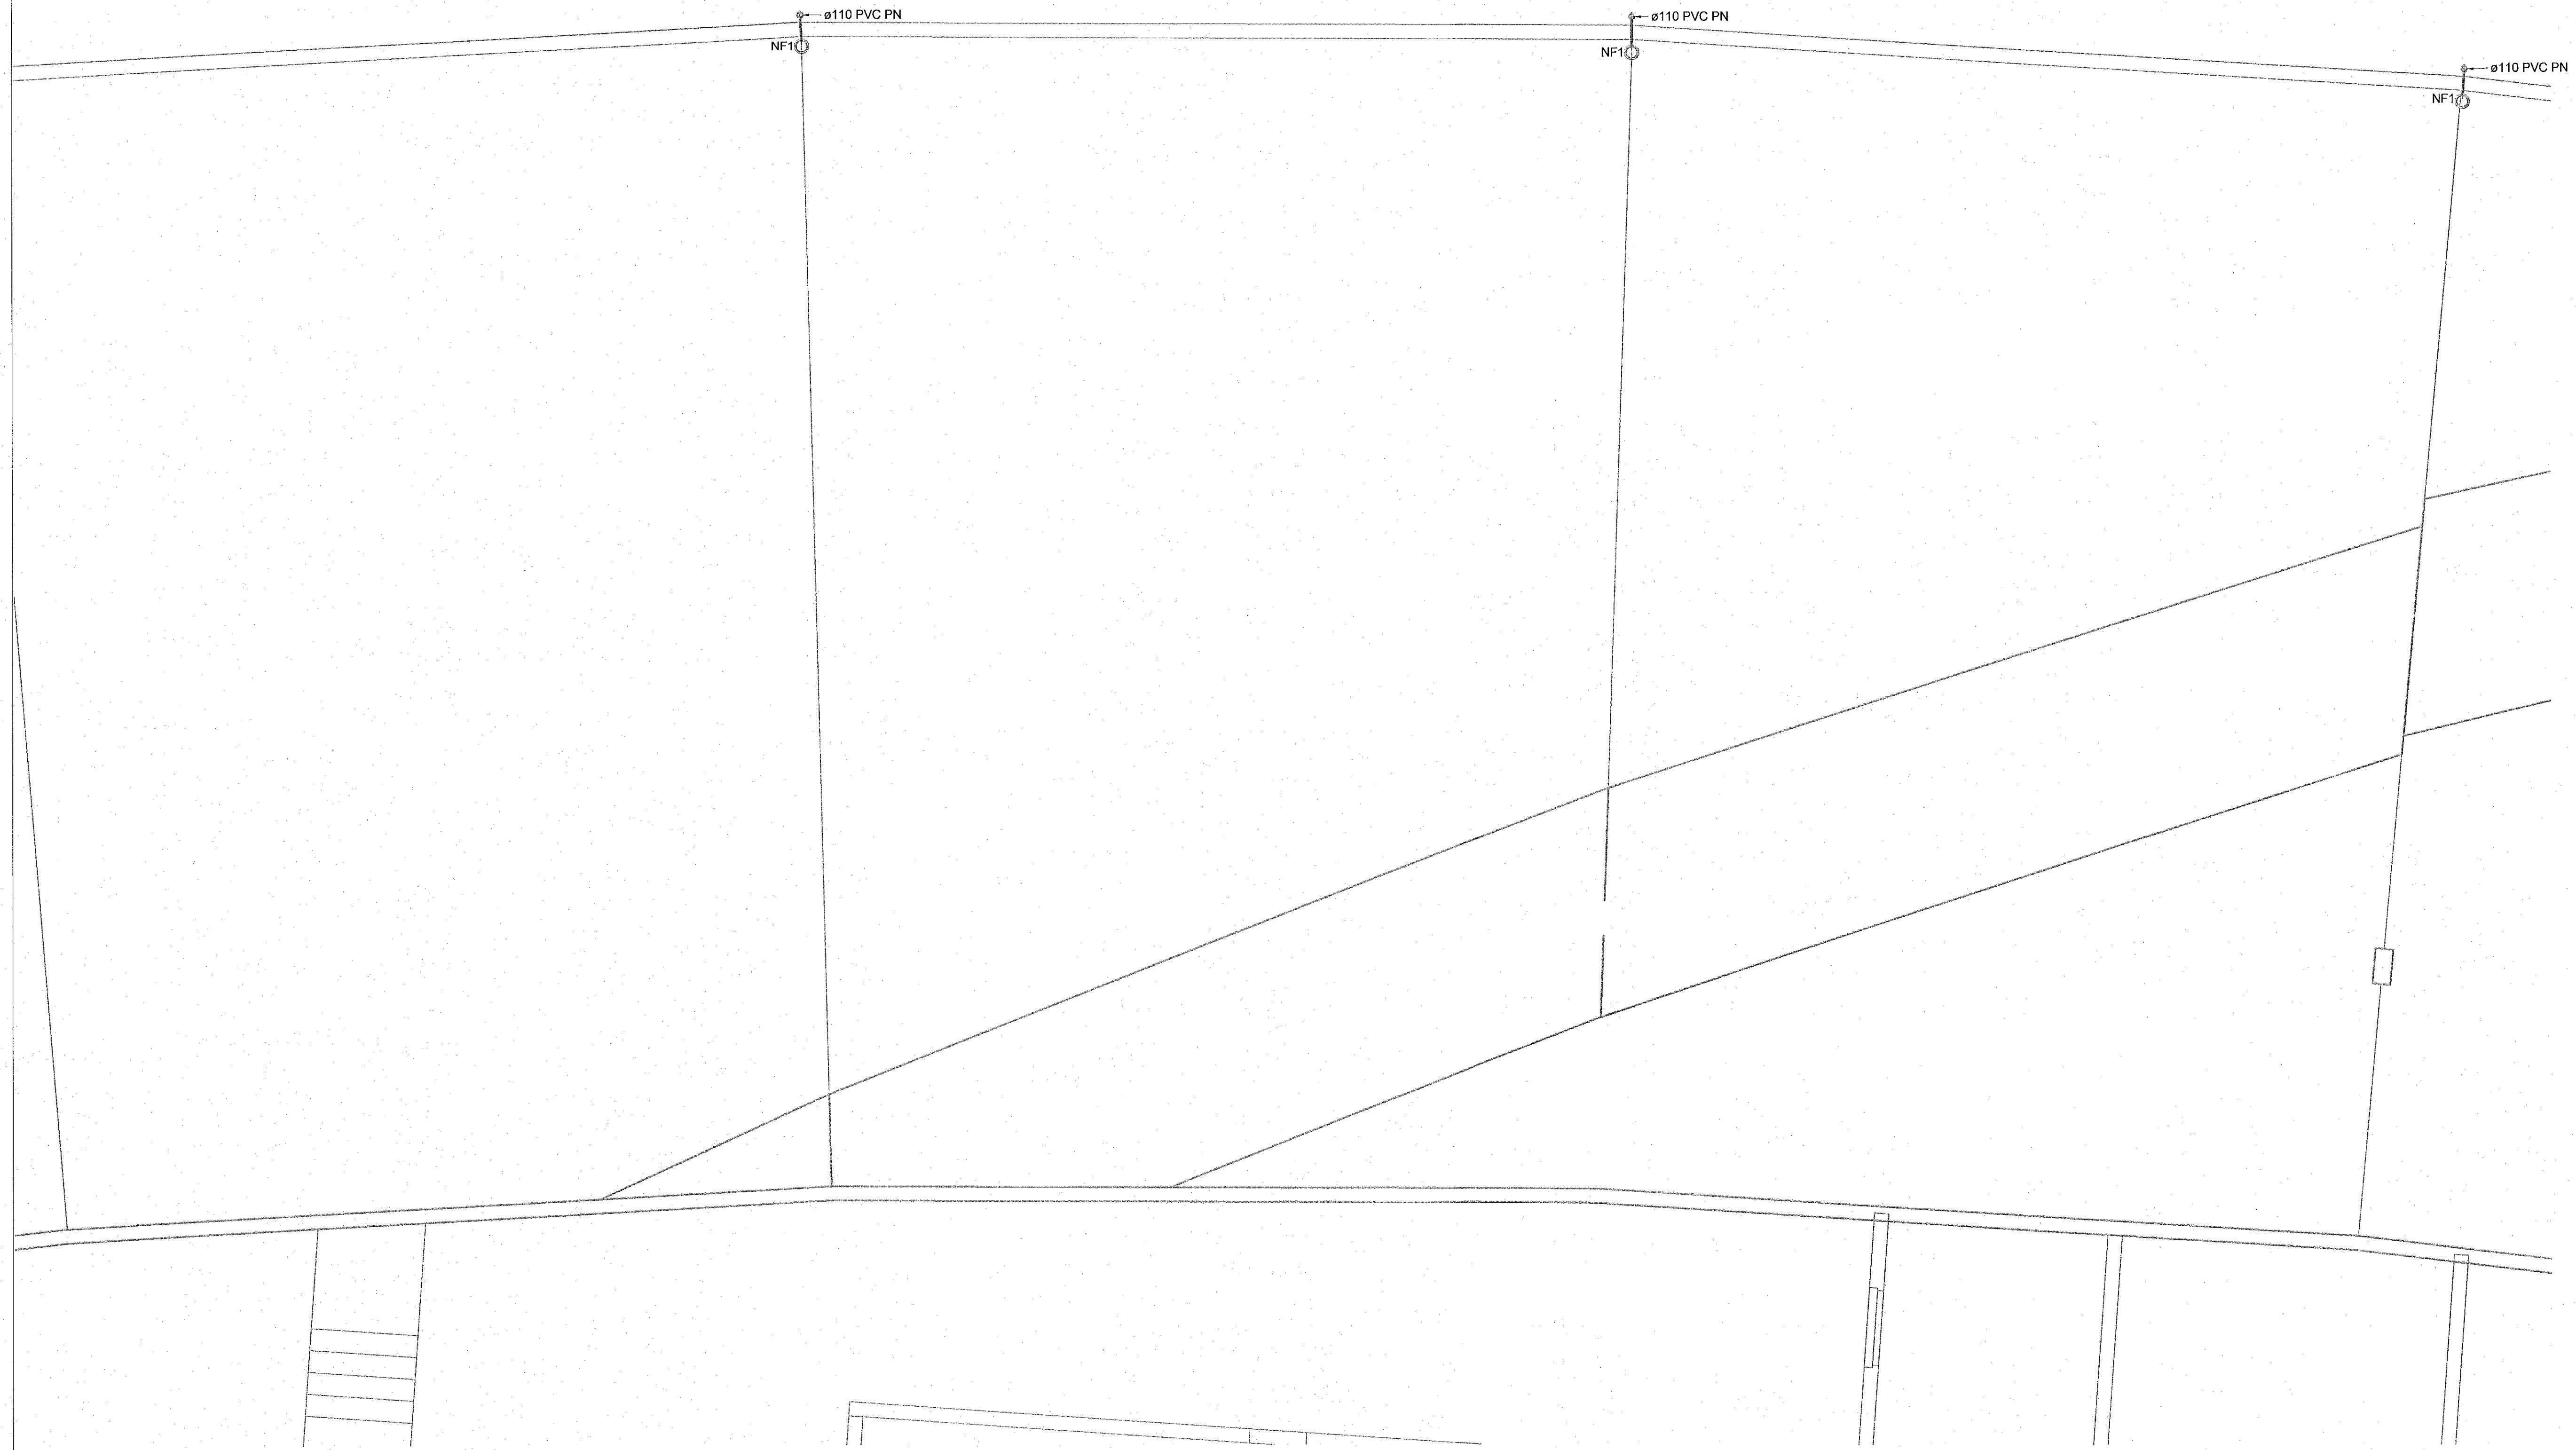
- Frárennsli skólþ
- - - Frárennsli regnvatn
- - - Frárennsli dren

Almennt eru skólþagnir í 20‰ halla og regnvatnslagnir í 10‰ halla, nema annað sé tekið fram á teikningu.

Ómerktur hringur táknar að lögn færist upp eða niður innan hæðar.
Hringur merktur PU, PN eða PU/PN táknar að lögn færist upp eða niður á milli hæða.

- GN1 - DN50, Sturtunioúrfall, hlöðarvisandi tengistútur
- GN2 - DN50, Öryggisúrfall, hlöðarvisandi tengistútur, með lykjaríöku
- GN3 - DN50, Öryggisúrfall, niðarvisandi tengistútur, með lykjaríöku
- GN4 - DN100, Niúrfall í blakjallara með grófsu, niðarvisandi tengistútur

NF1 - DN70, Niúrfall með hlöðarvisandi tengistútur

NF2 - DN100, Niúrfall með niðarvisandi tengistútur með sandfangi.
