Hringhamar 9-19
221 Hafnarfjörður

MHC 02

Lagnir og loftrásikerfi
Fráveitukerfi
Grunnmynd 2.hæð

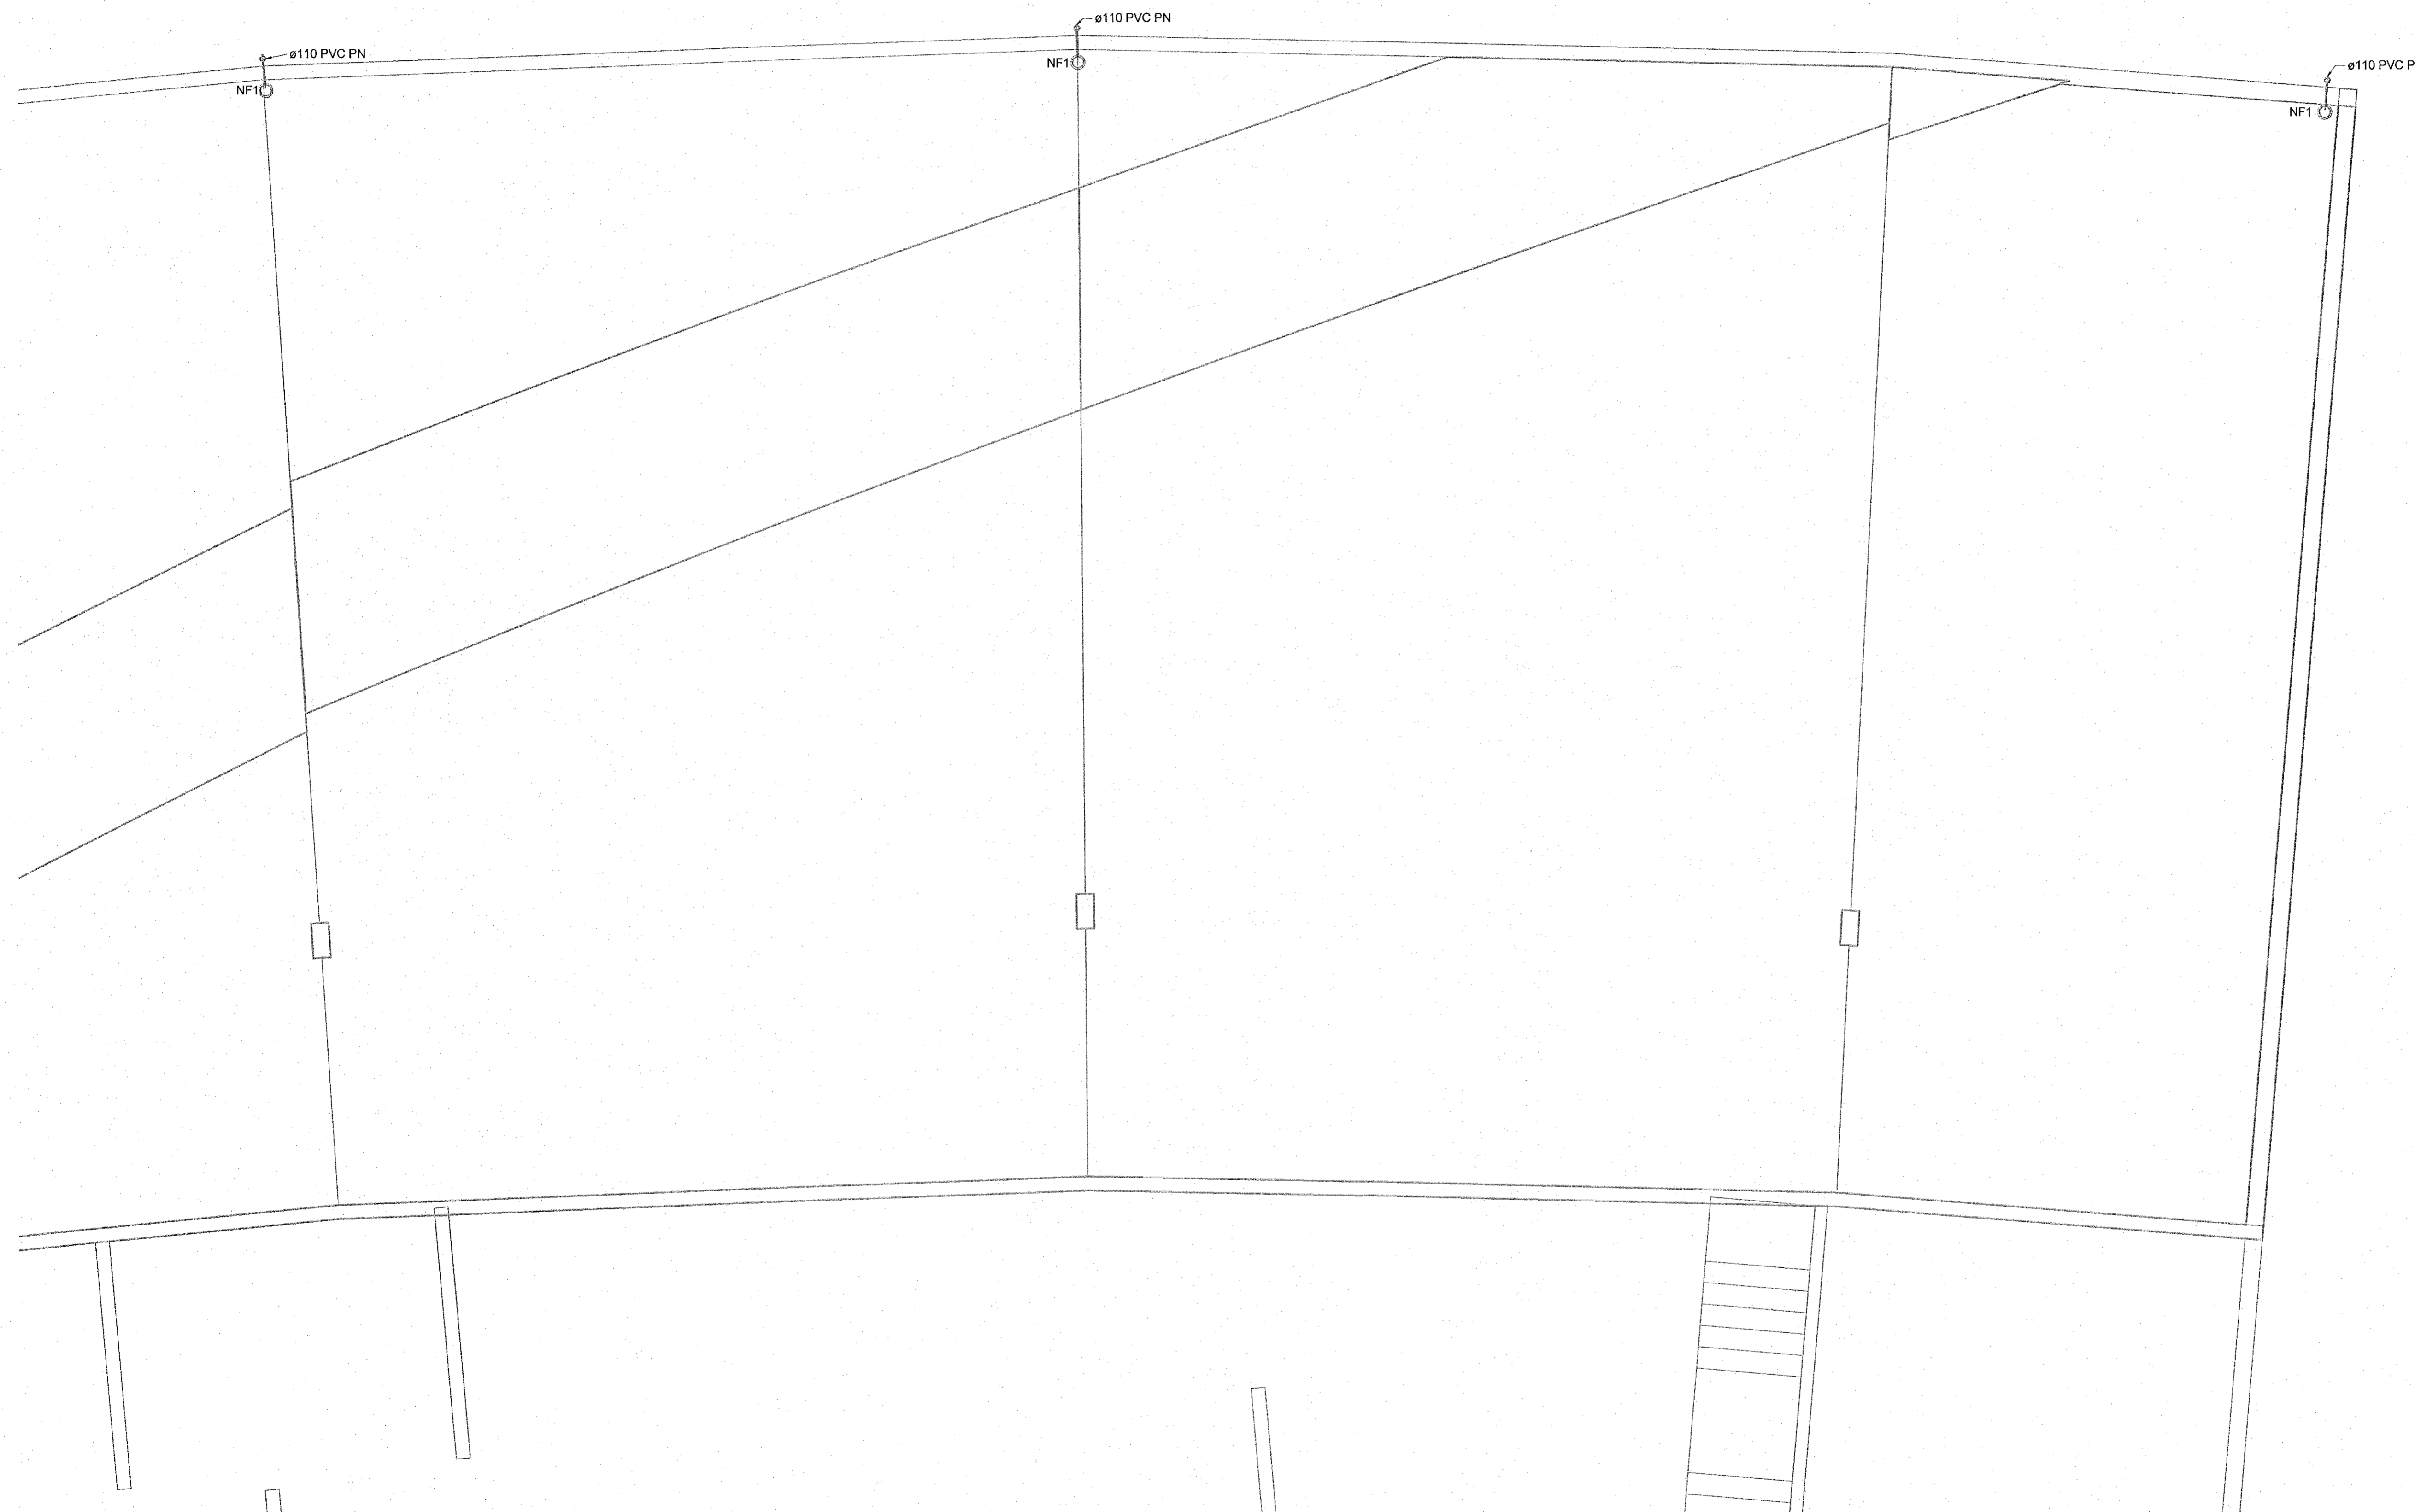
- Frárennslí skólþ
- Frárennslí regnvatn
- - - - - Frárennslí dren

Almennt eru skólþagnir í 20% halla og regnvatnslagnir í 10% halla, nema annað sé tekið fram á teikningu.

Ómerktur hringur tákna að lagn færast upp eða niður innan hæðar. Hringur merktur PU, PN eða PU/PN tákna að lagn færast upp eða niður á milli hæða.

- GN1 - DN50, Sturtuníðurfali, hlöðarvisandi tengistútur
- GN2 - DN50, Öryggisníðurfali, hlöðarvisandi tengistútur, með lyktariöku.
- GN3 - DN50, Öryggisníðurfali, niðarvisandi tengistútur, með lyktariöku
- GN4 - DN100, Niðurfali í bílakjallara með grófsu, niðarvisandi tengistútur

NF1 - DN70, Niðurfali með hlöðarvisandi tengistútur.

NF2 - DN100, Niðurfali með niðarvisandi tengistútur með sandfangi.
