Hringhamar 9-11
221 Hafnarfjörður

Lagnir og loftræsikerfi
Fráveitukerfi
Grunnmynd 3.hæð

TEKNI NÚMÉR	BLAÐSTÆRÐ	HANNAÐ	ÖIB
9354-001	A1	TEKNAÐ	UBB
03_2_23_02		YFRIFARE	KAB
DAGS.	MELKIVARE	ÚTGÁFA	
13.09.2022	1:50	A

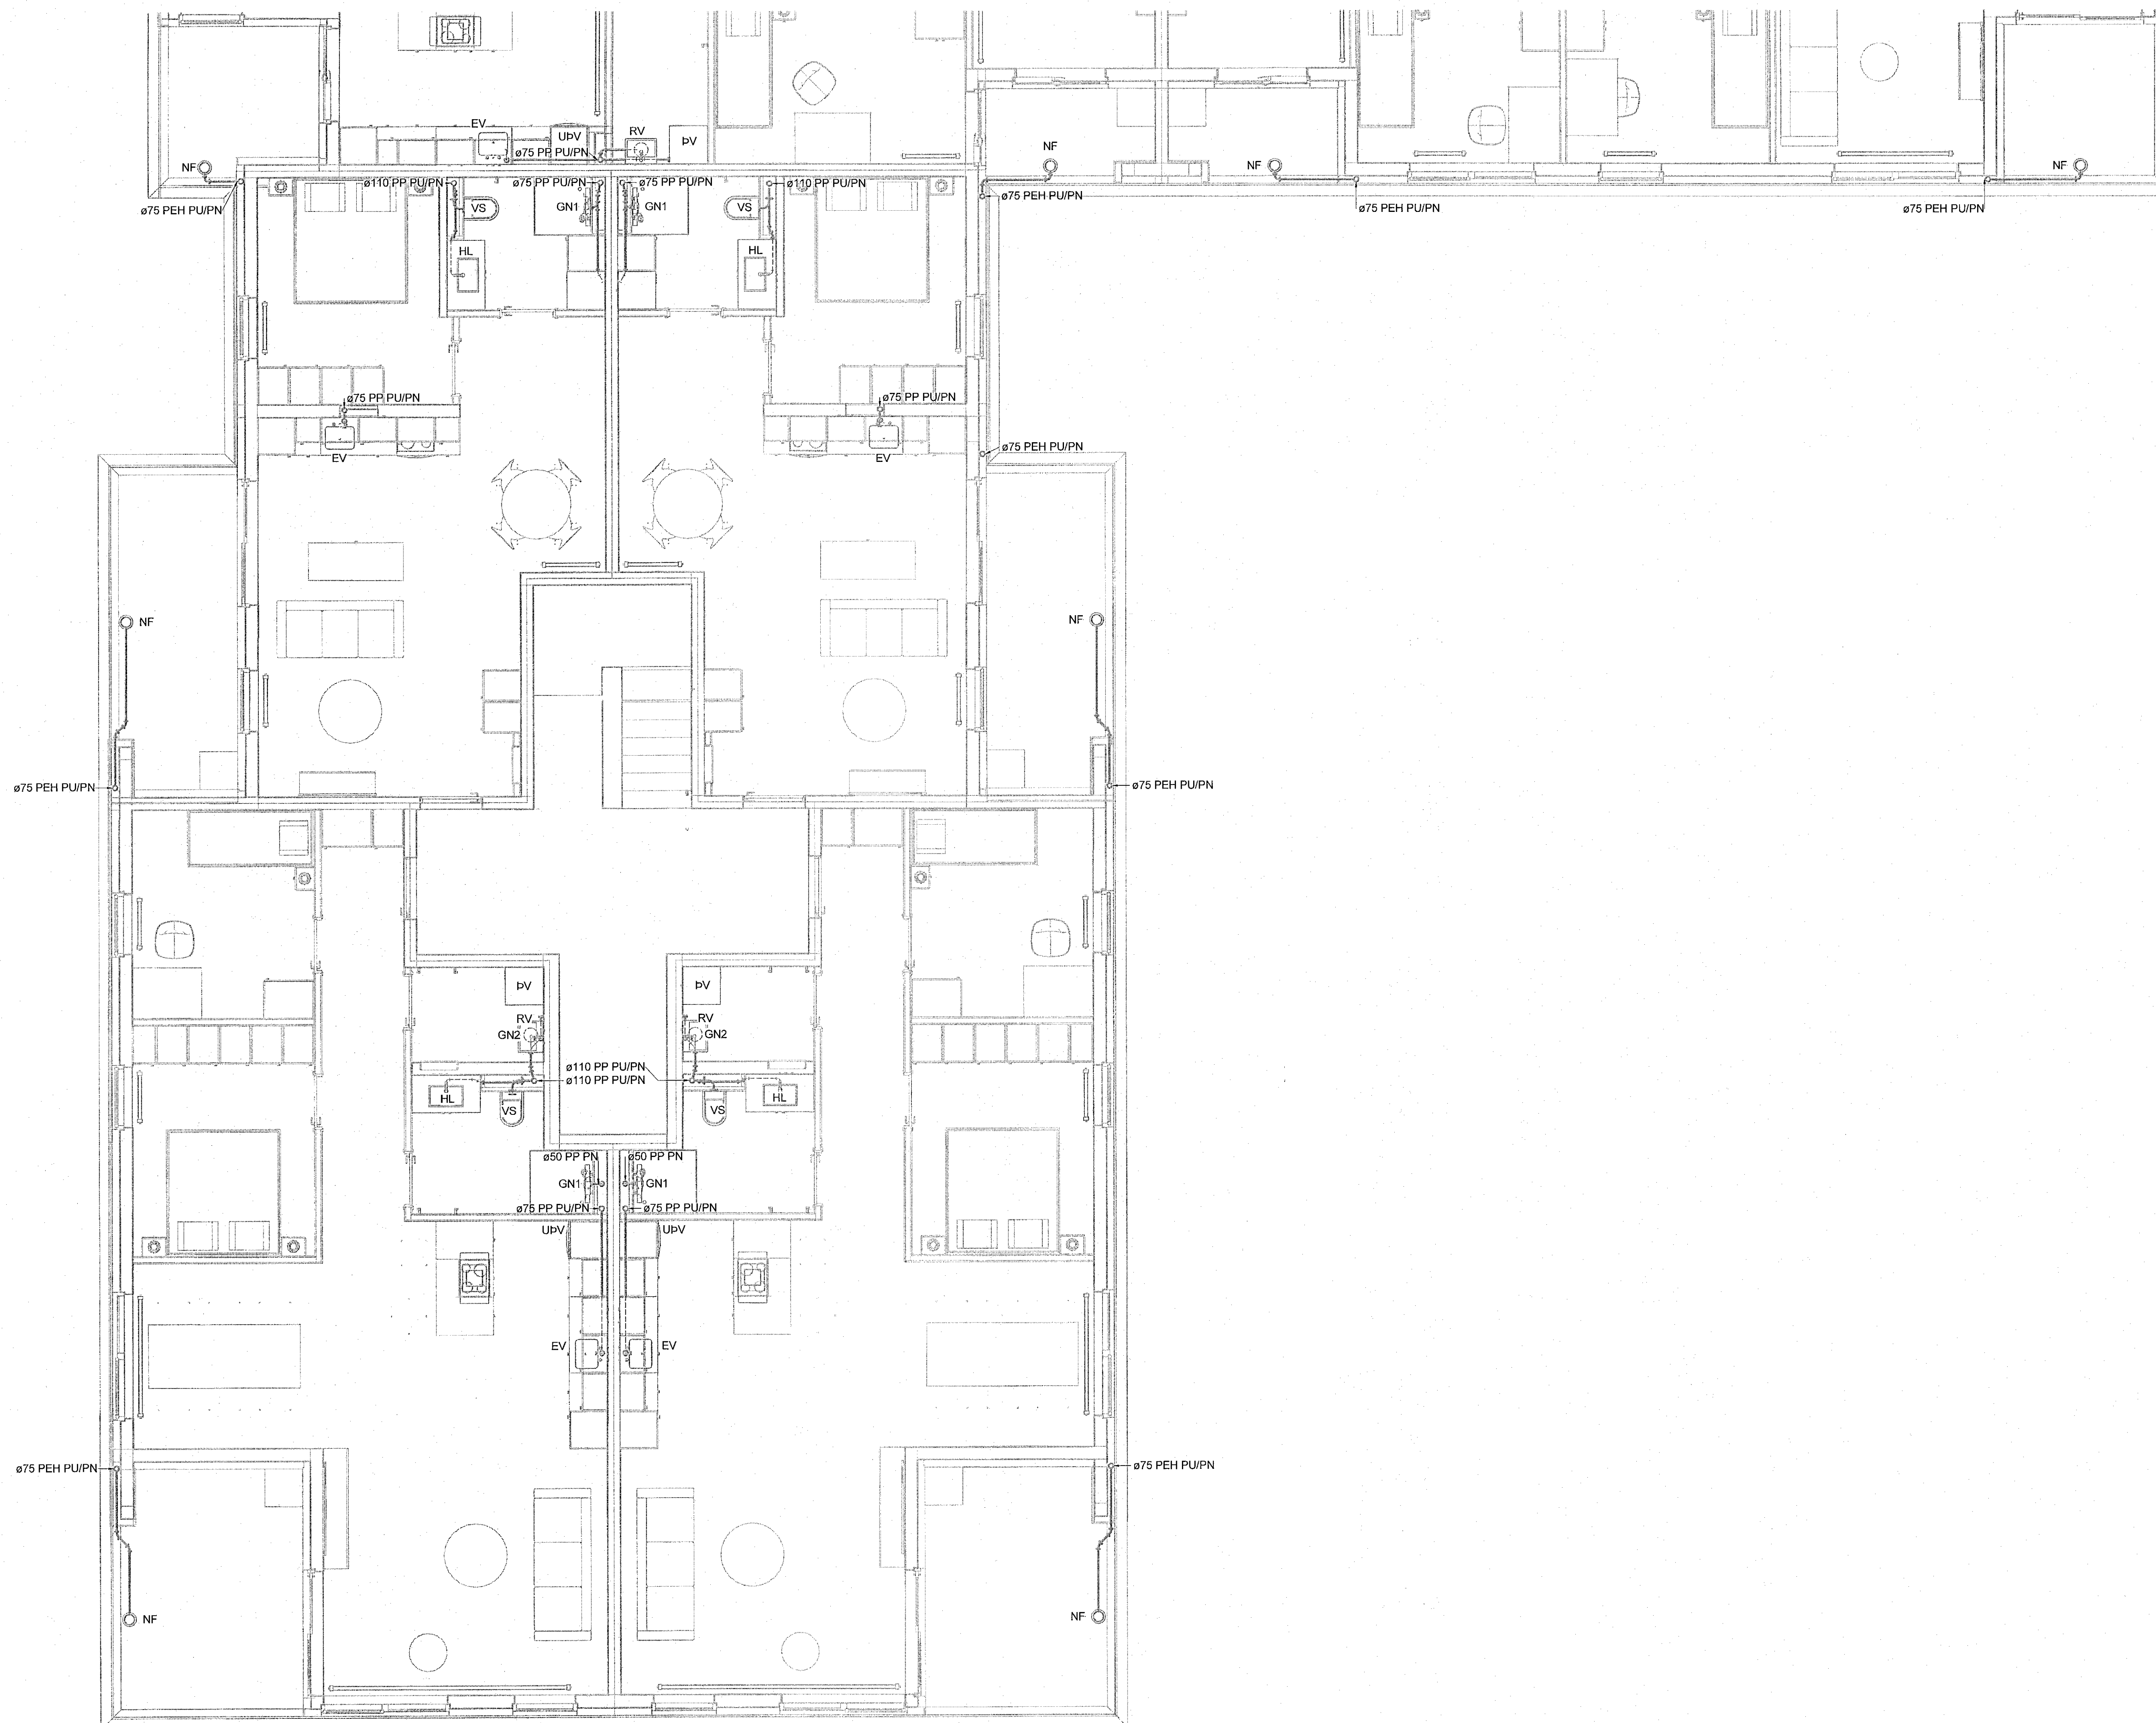
Staðlaðar frárennslitengingar
(Nema annað sé tekið fram)

- Eldhúsvaskur Ø50 PP
- Ræstivaskur Ø50 PP
- Handlaug Ø40 PP
- Salerni Ø110 PP
- Þvottavél Ø40 PP
- Uppþvottavél Ø40 PP

Frárennslislagir í eldhúsi eru í sökkli innréttingar nema að annað sé tekið fram

Almennt eru sköplagnir í 20% halla og regnvatnslagnir í 10% halla, nema annað sé tekið fram á teikningu.

Ómerktur hringur táknar að lagn færist upp eða niður innan hæðar.
Hringur merktur PU, PN eða PU/PN táknar að lagn færist upp eða niður á milli hæða.
