**Hringhamar 9-11**  
221 Hafnarfjörður

Lagnir og loftræsikerfi  
Neysluvatnskerfi  
Grunnmynd 5. hæð

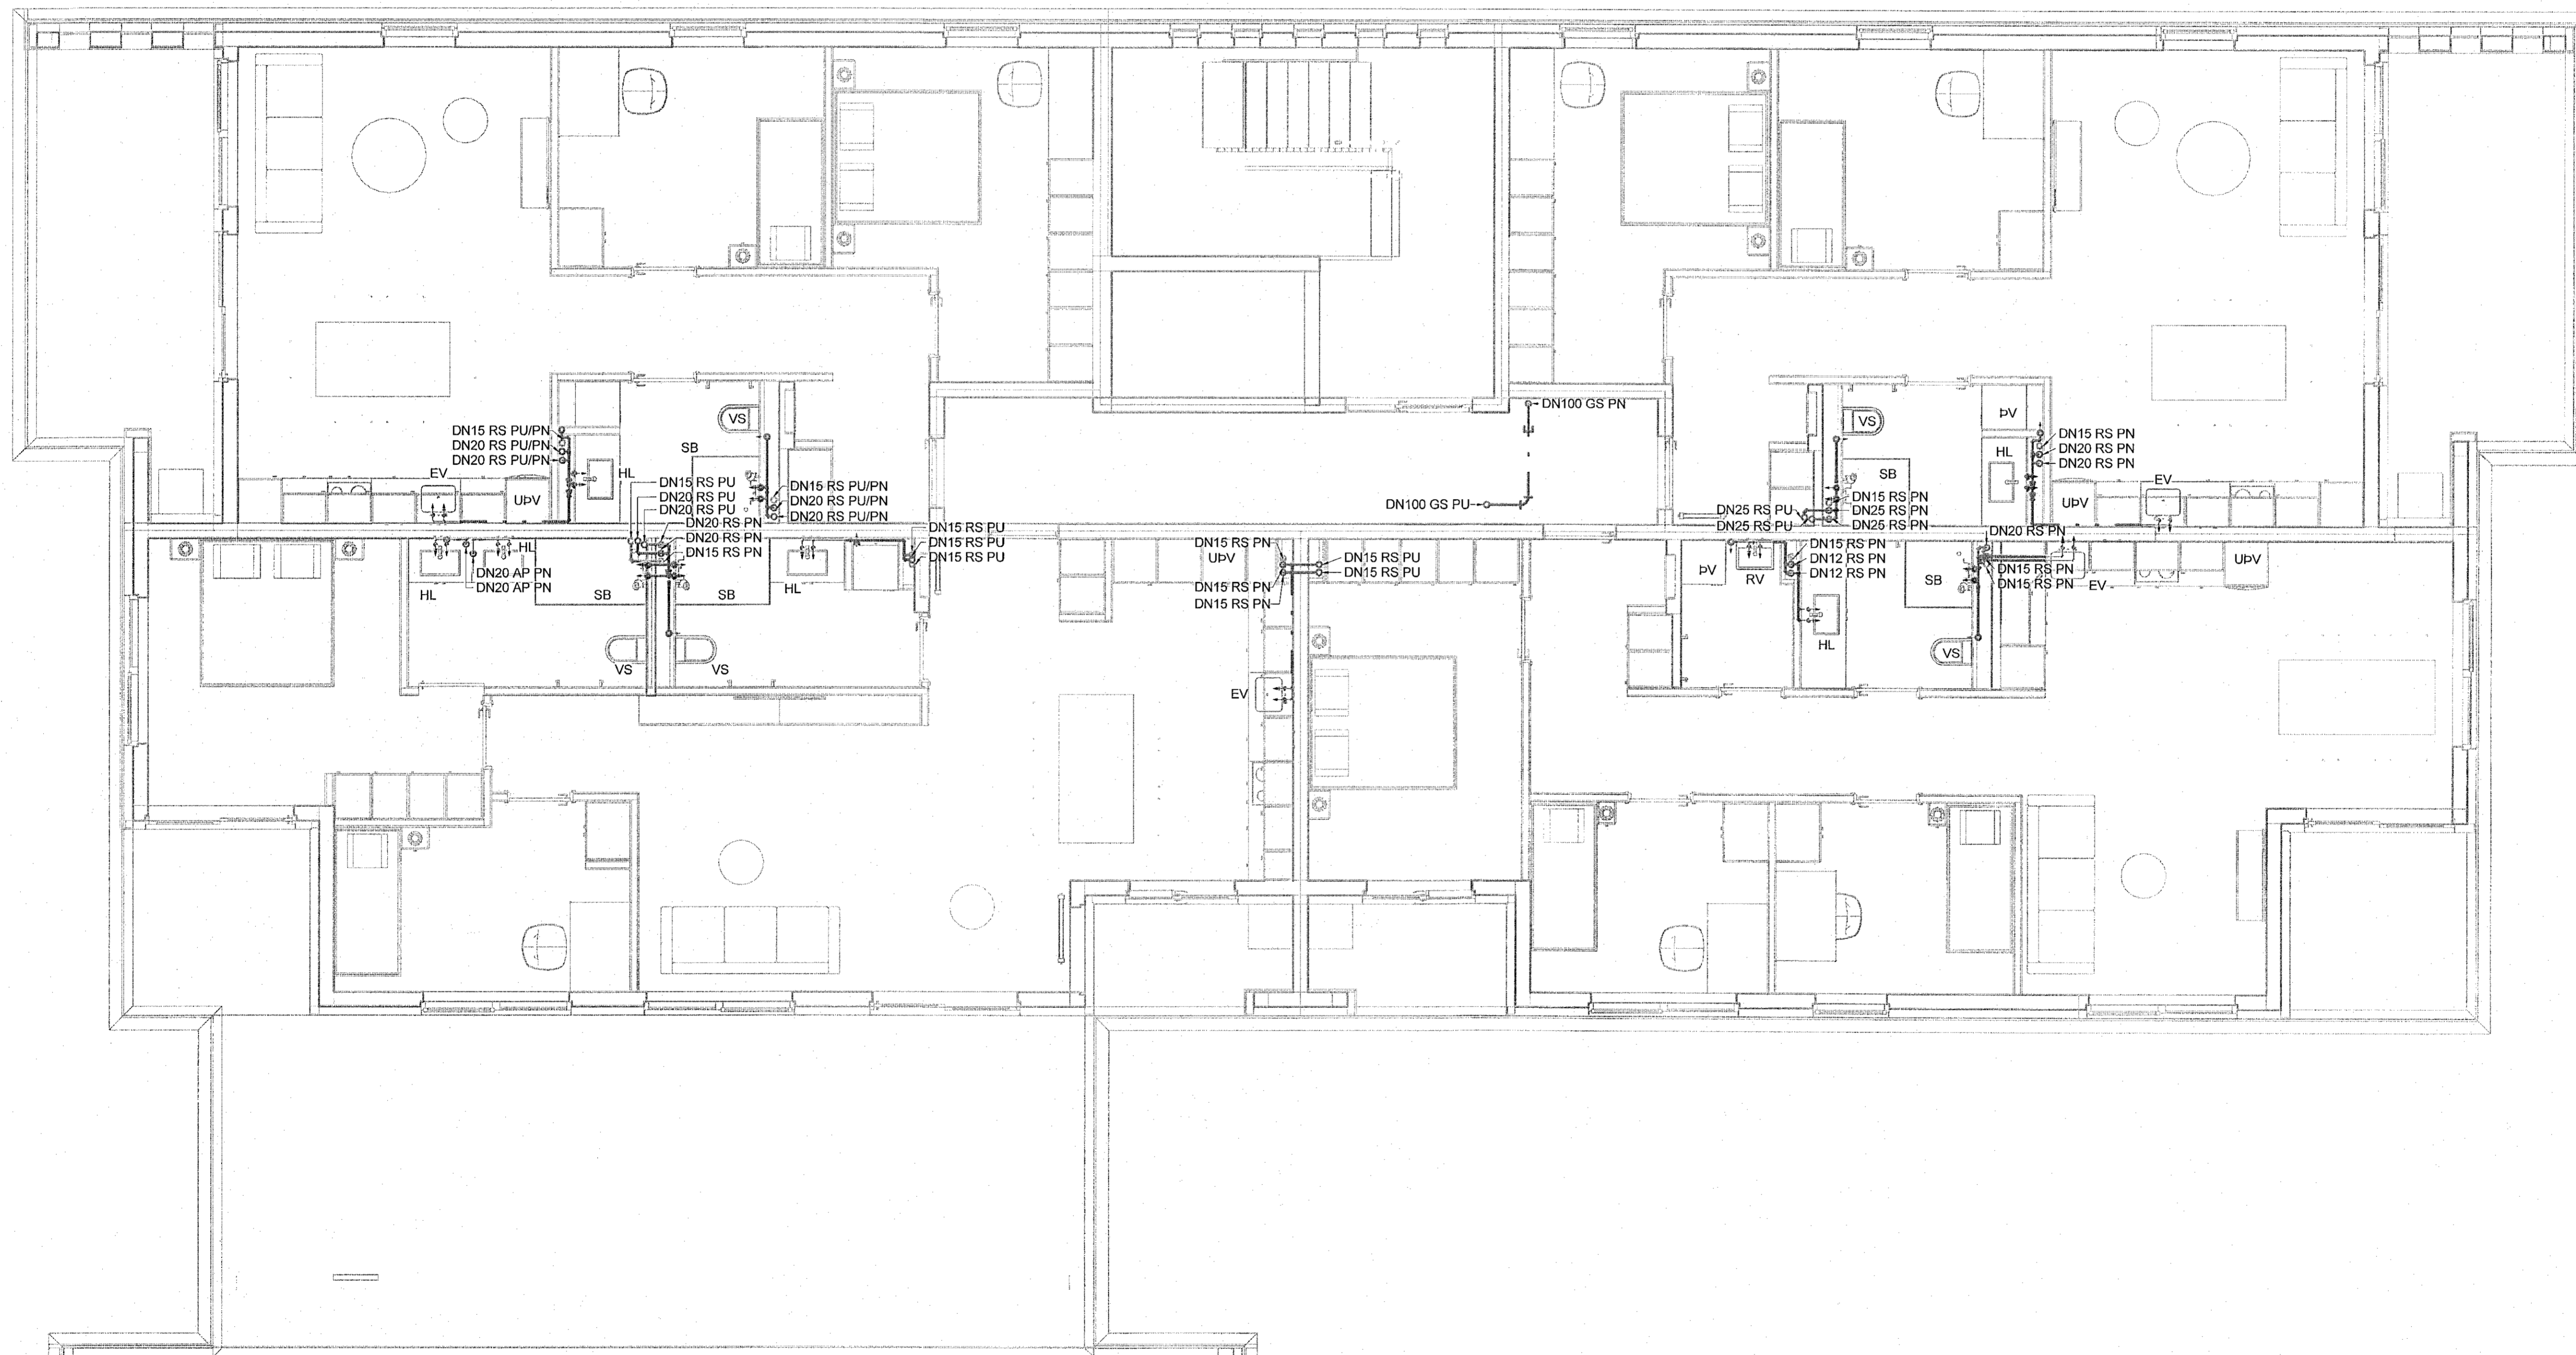
Neysluvatnslagnir í eldhúsi eru í sökkli innréttingar nema að annað sé tekið fram

Ómerktur hringur táknar að lagn færirst upp eða niður innan hæðar.  
Hringur merktur PU, PN eða PU/PN táknar að lagn færirst upp eða niður á milli hæða.
