Verk: **LÆKIARGATA 2**
Verksvæði: **Klapparholt ehf. HURDAYFIRLIT HÚS D**
Mæ: **1:20**
Dagsetning: 15.11.2021
Teiknað: GV
Yfirleitt: KOK

VERKTEIKNING

Verk: **208 B-511**

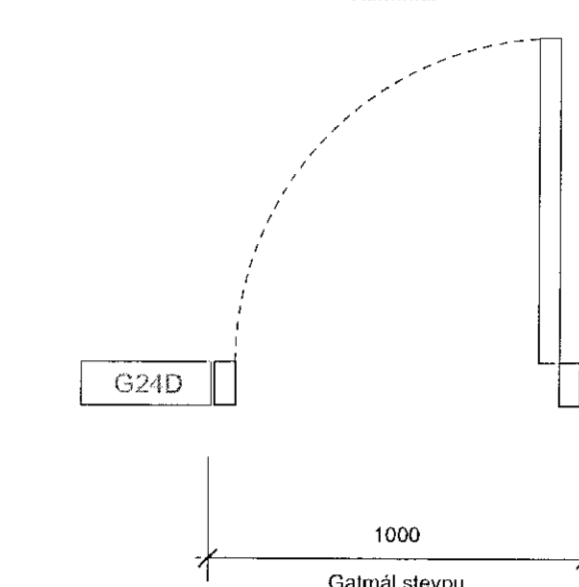
GH02-5D
Svalahurð í húsi D út á svalir 0413
4.hæð
Samtengdur við glugga G24D
Vinstri opnun út
Pröskuldur
Svalalæsing
