Sambýtt barn
18. maí 2018
Byggingaáttæring

verkhelti: **HÁDEGISSKARÐ 29**

verkhelti: lykilmýndir gluggar og hurðir, deili A, B

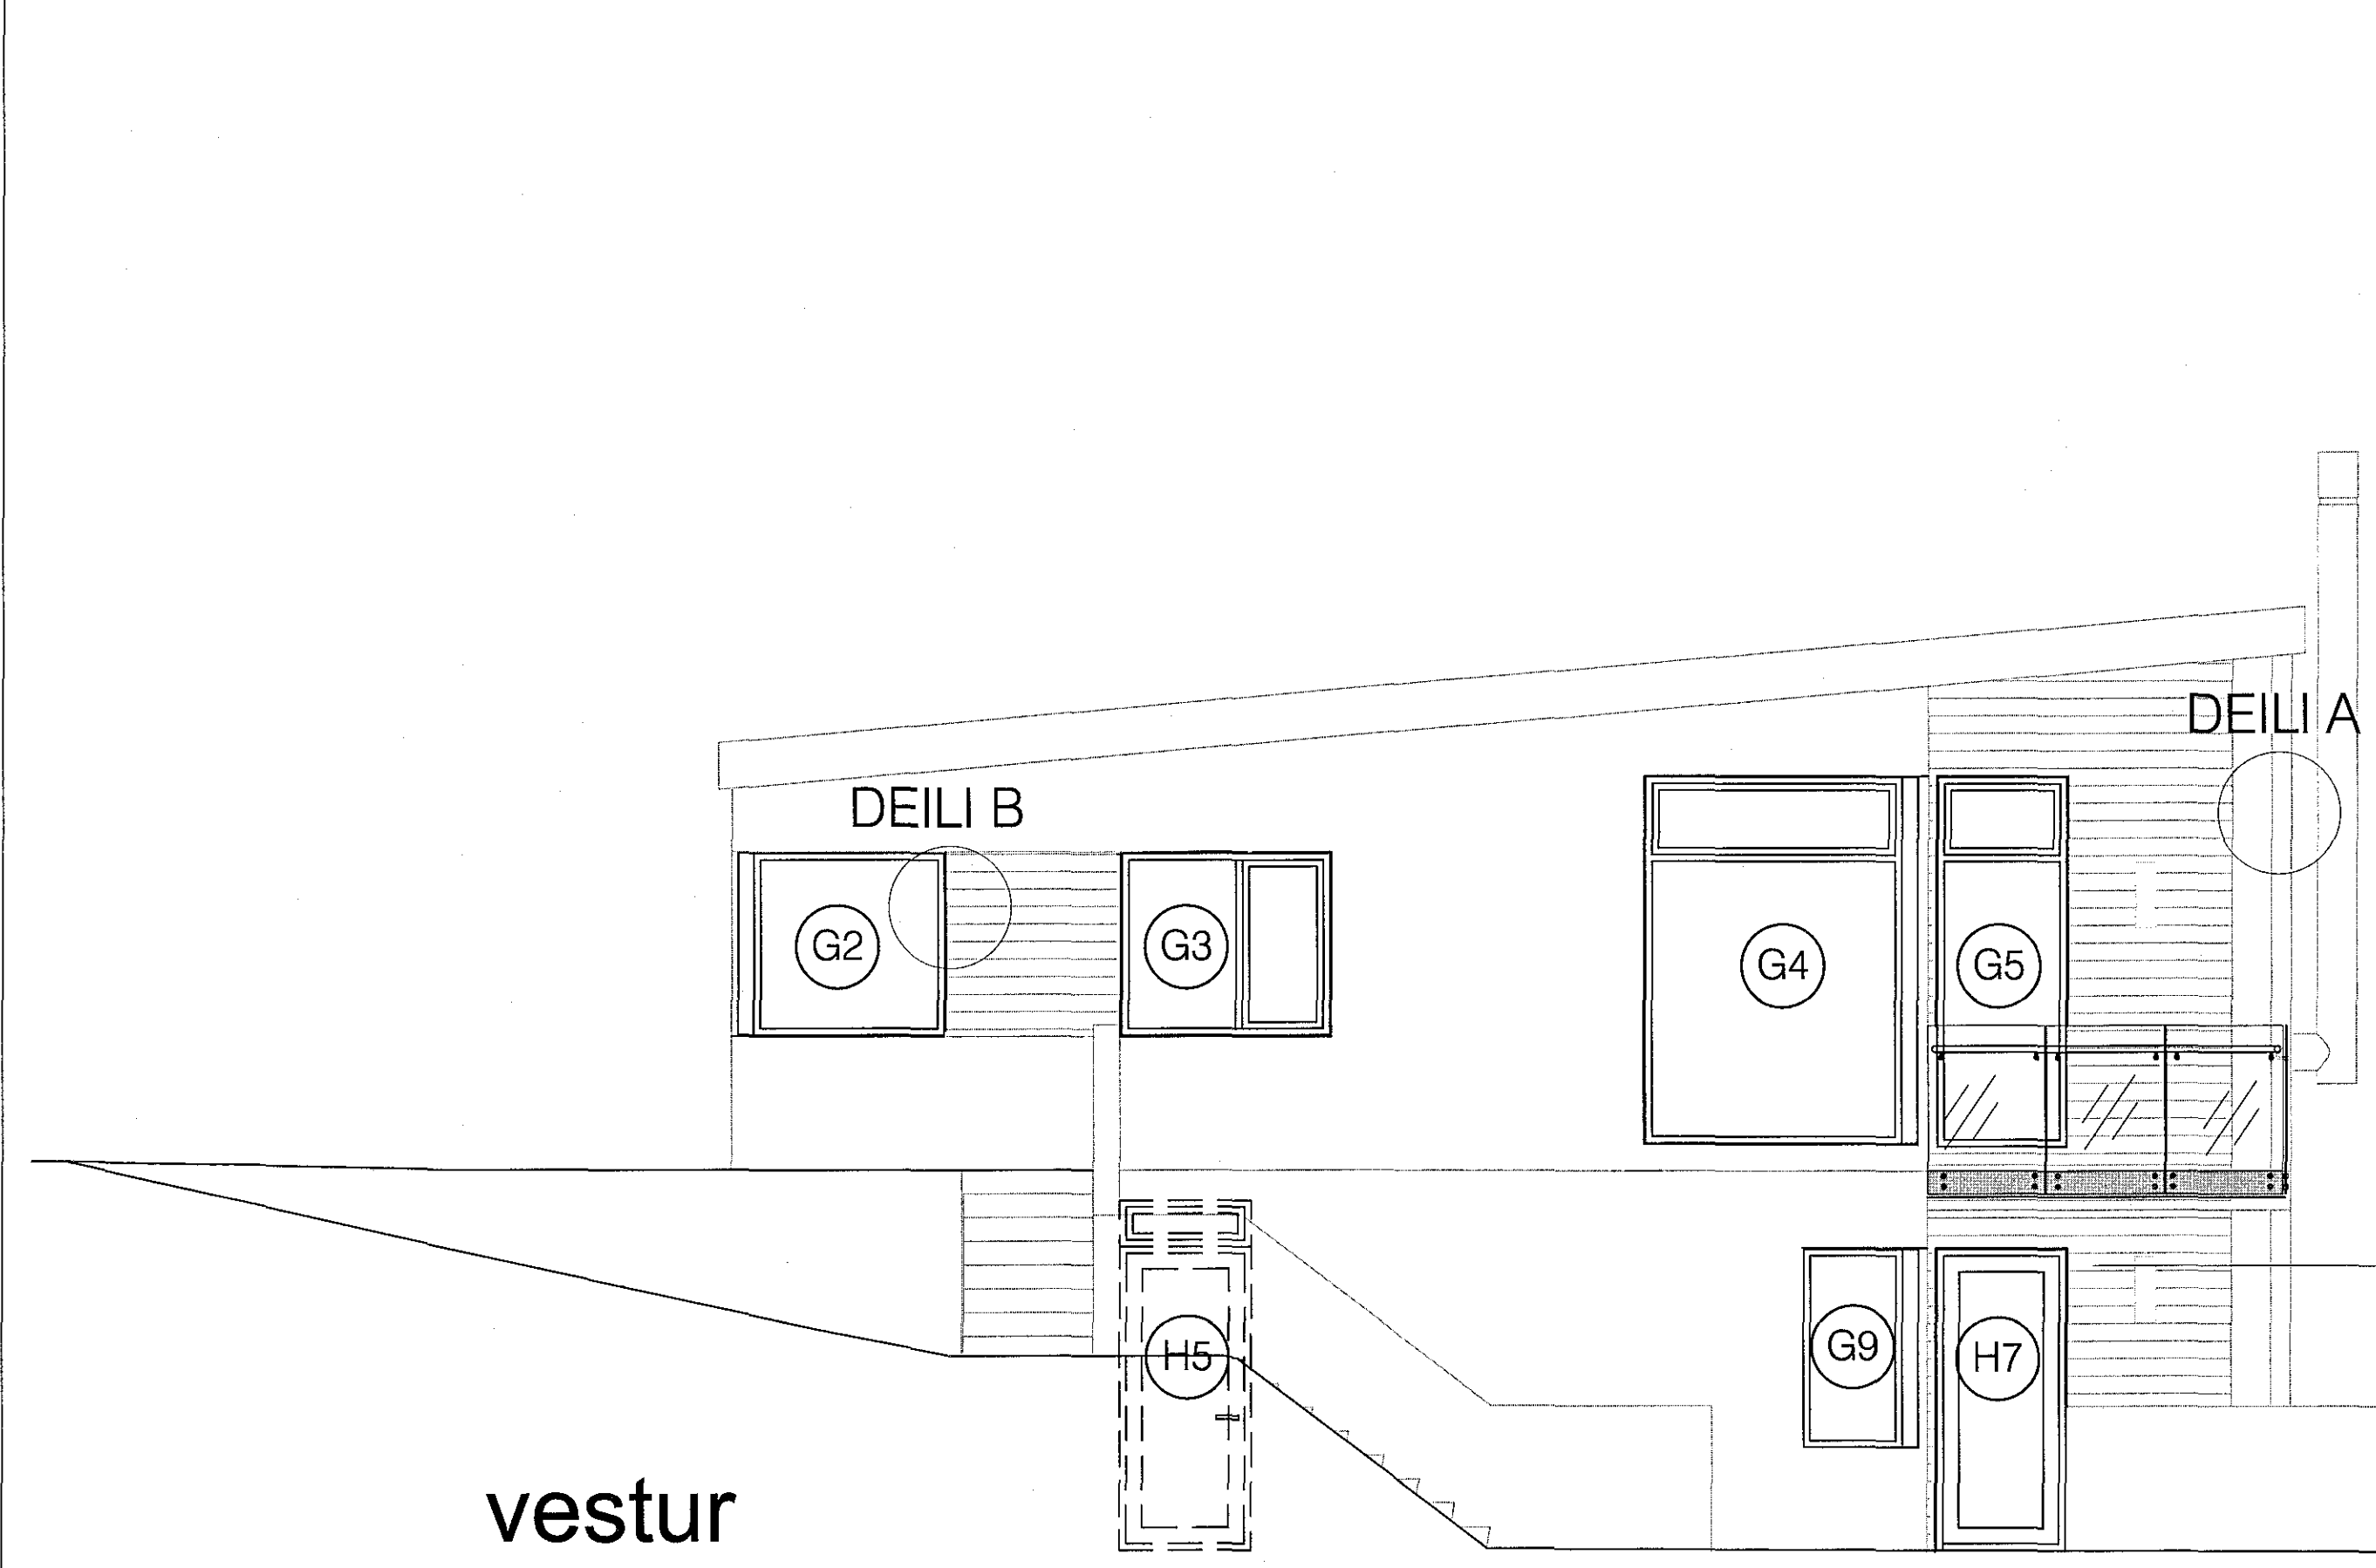
Deili A- frágangur á timburklæðningu á

Deili A og B sýna hugsanlegan frágang á timburklæðningu á útvegg þar sem þynning kemur Athuga! Þetta er leiðbeinandi útfærsla. Endanleg útfærsla í samráði við BM-Vallá- Smellinn einingar ásamt arkitekt hússins og eiganda

br. (b).: 23.2.2018, Deili A og B breytt, sorpskýli tekið út
