SÓLVANGSVEGUR 2, HAFNARFIRÐI
 HEILSUGÆSLUSTÓÐIN SÓLVANGUR
 Rafkerfi
 Aðgangs- og innbrotakerfi
 Grunnmynd 1. hæð

VERKIFANG 17120 TEIKNING E60.5.101 A

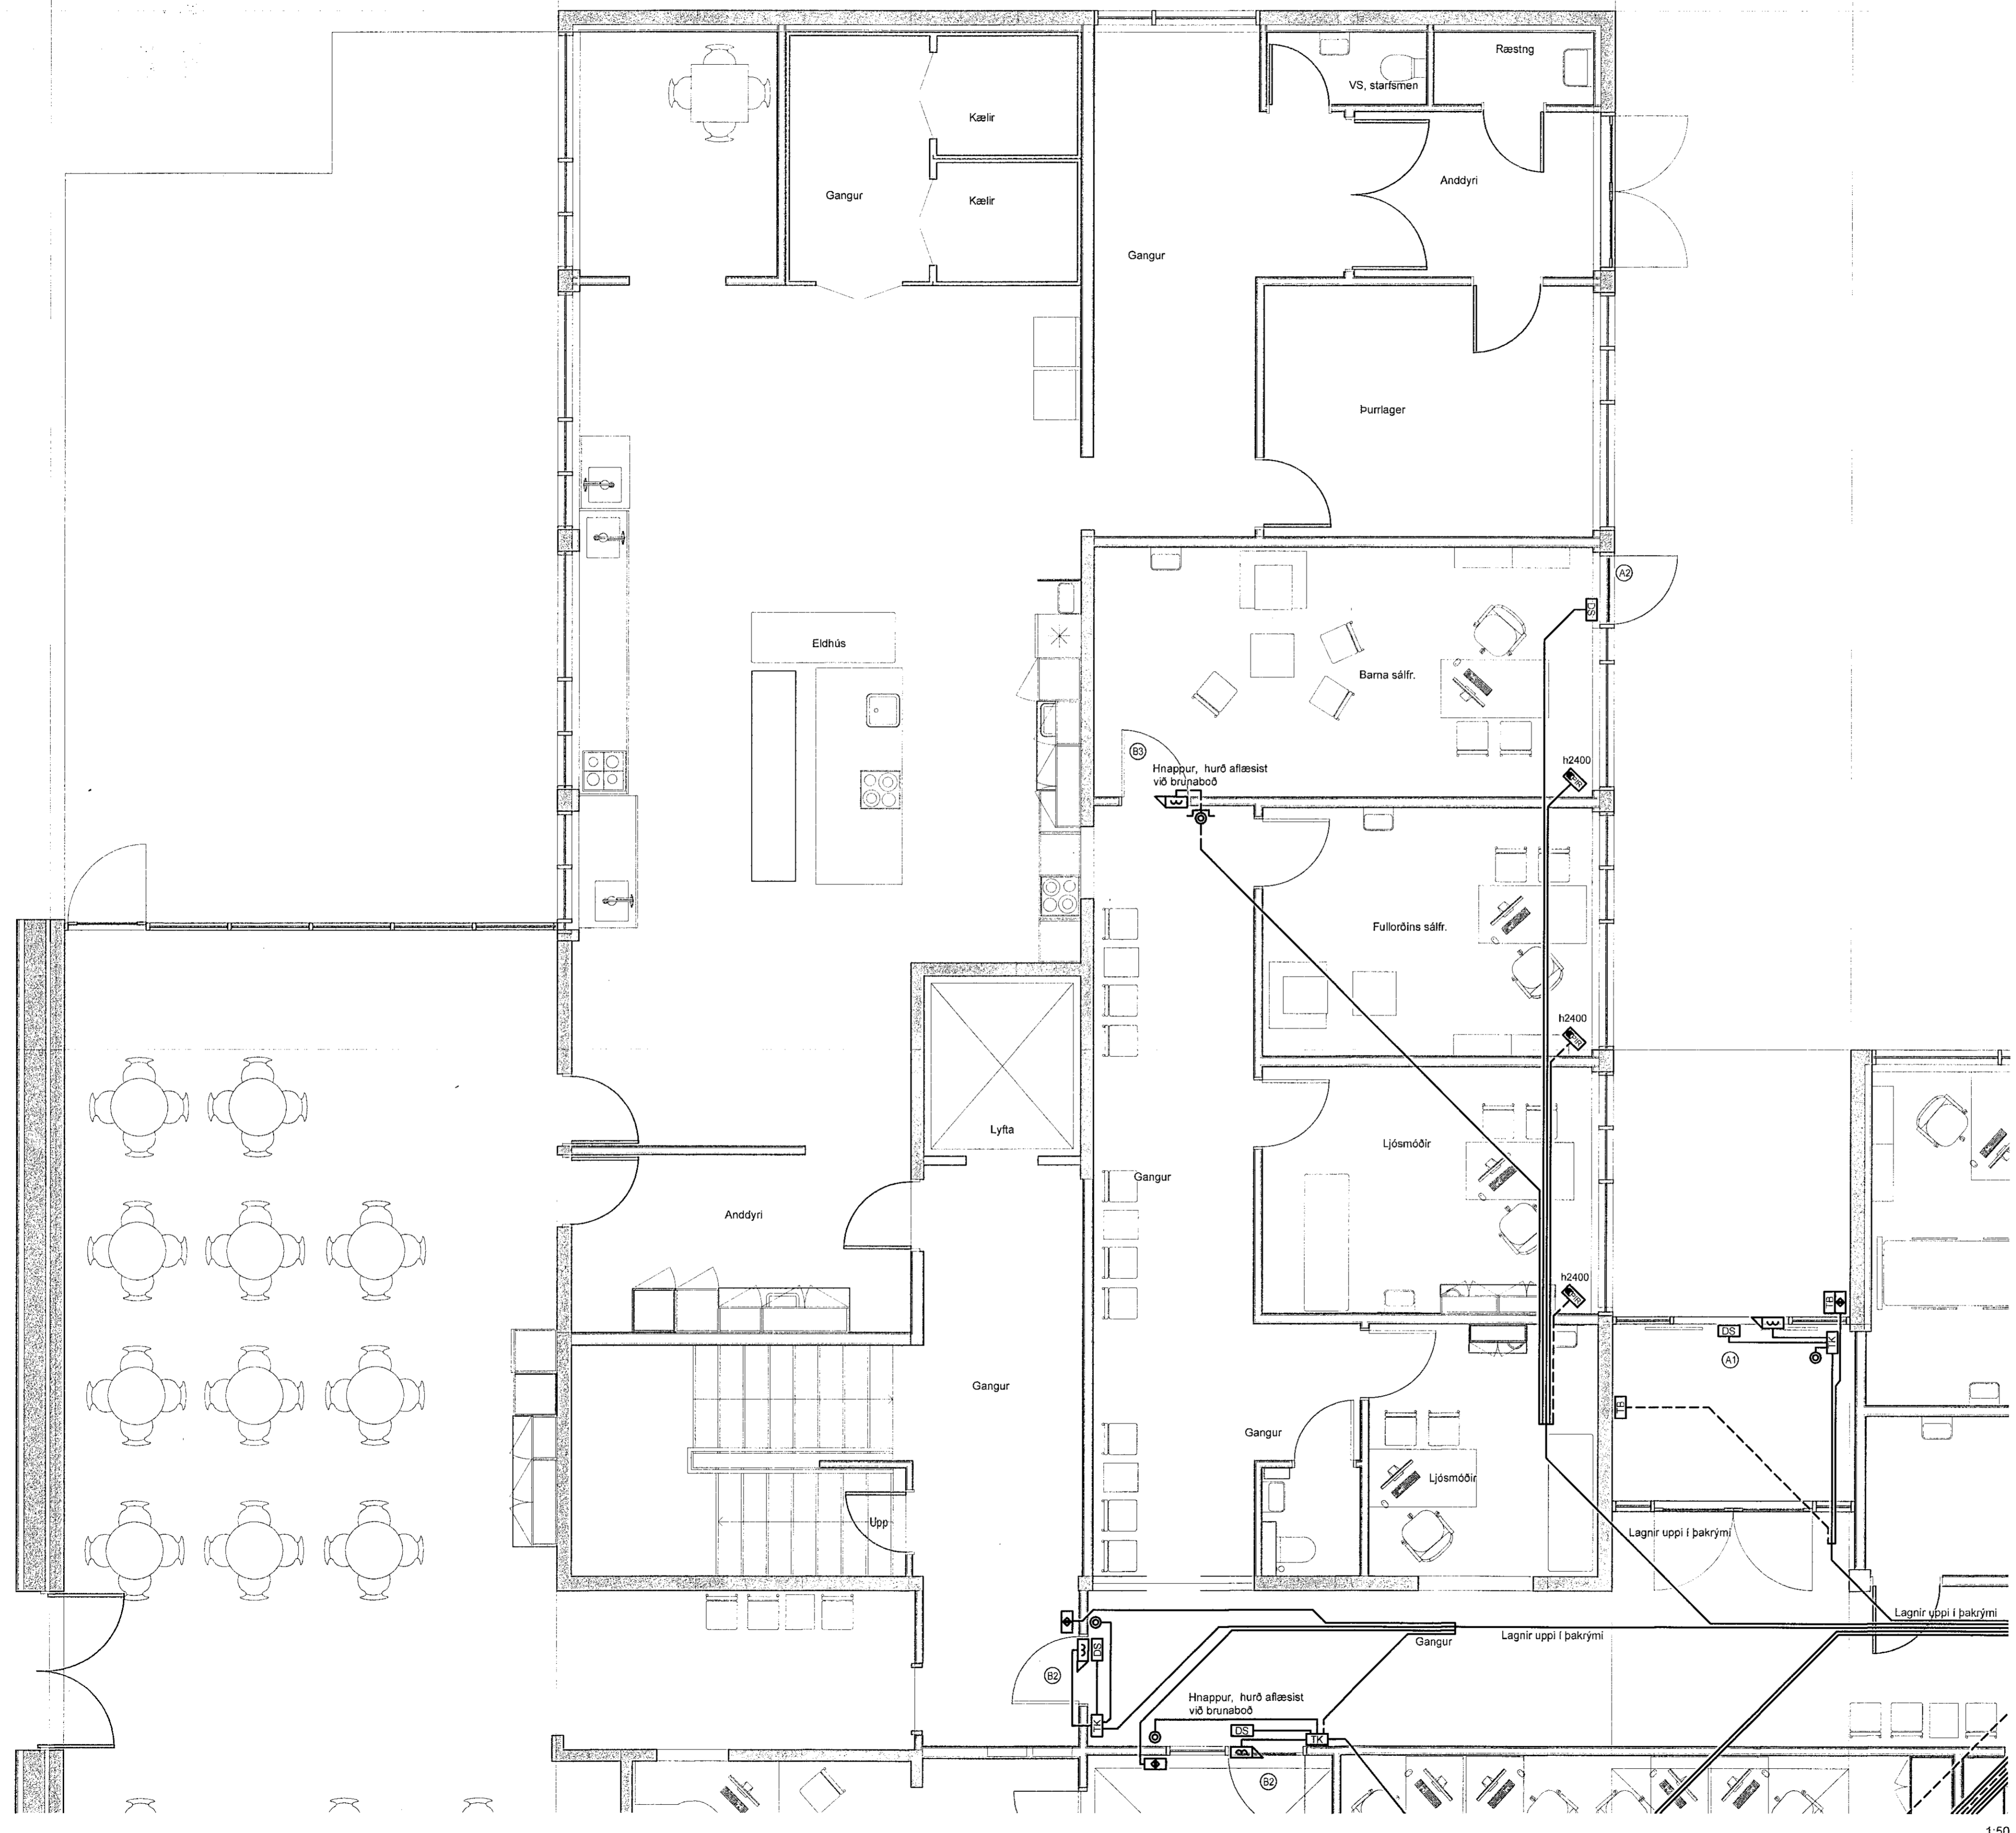
Úthúðir
 Gerð A1 - tvöföld rennihúð rafdrátt
 Aðgangsstýring.
 Kortalesari utan húð með takabóti.
 Innan húð er opnað með hnappi.
 Húðin er með hurðarvöktun (dýraskýrjan).
 Húðin er með segulrás.
 Gerð A2 - einföld húð
 Húð er með hurðarvöktun (dýraskýrjan)

Gerð A3 - tvöföld rennihúð rafdrátt
 Húð er vöktuð með hurðarvöktun (dýraskýrjan)

Innihúðir
 Gerð B1 - einföld húð
 Aðgangsstýring.
 Kortalesari utan hurðar.
 Innan hurðar er opnað með hnappi.
 Húðin er með hurðarvöktun (dýraskýrjan).
 Húðin er með segulrás.
 Gerð B2 - einföld húð
 Aðgangsstýring.
 Kortalesari utan hurðar.
 Innan hurðar er opnað með hnappi.
 Húðin er með hurðarvöktun (dýraskýrjan).
 Húðin er með segulrás.
 Húð opnað við brunabóti

Gerð B3 - einföld húð
 Innan hurðar er opnað með hnappi með hindrun.
 Húðin er með segulrás.
 Húð opnað við brunabóti
