TEIKNISTOFA		BÉJARHRAUN 2, Hafnarfirði	
GYLFI GUDJÓNSSON		Dagvist fatlaðra	
ARKITEKT		VERK 89-295	
SKÓLAVORUÐSTÍG 3, XI REYKJAVÍK SÍM 28740		BLAÐ	
		INNÞÉTTINGATEIKNING	
		Innrúðir og gluggasér.	
		Veggur V1 og V2	
		Lóðréttar sneiðingar	
		508	
HANNAÐ	g.v./a.s.	TEKNAÐ	a.s.
KVARNI	1:1	REYKJAVÍK	1990-07-20
		BREYTT

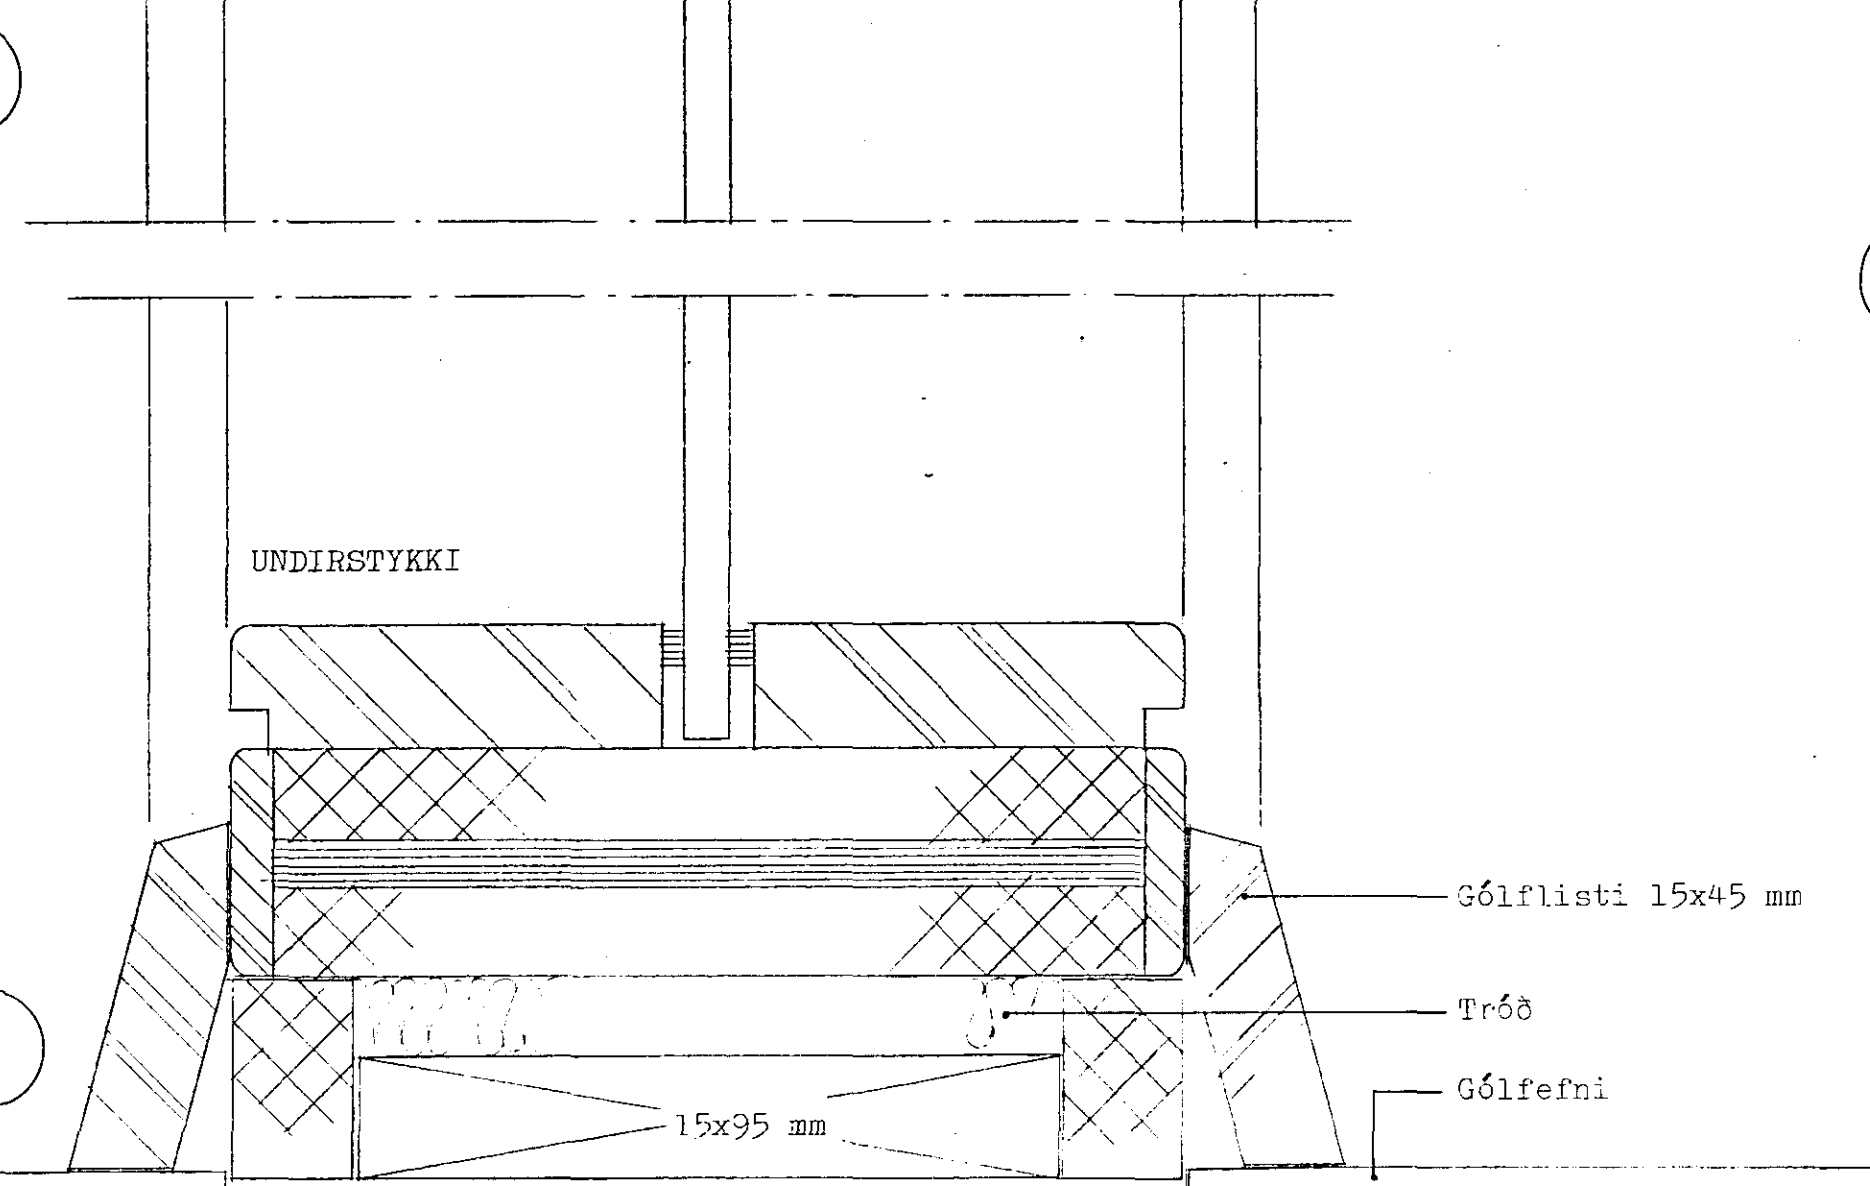
3

LÓDRÉTT SNEIÐING Í VEGG V1 VIÐ EFRI OG NEÐRI GLUGGA M 1:1

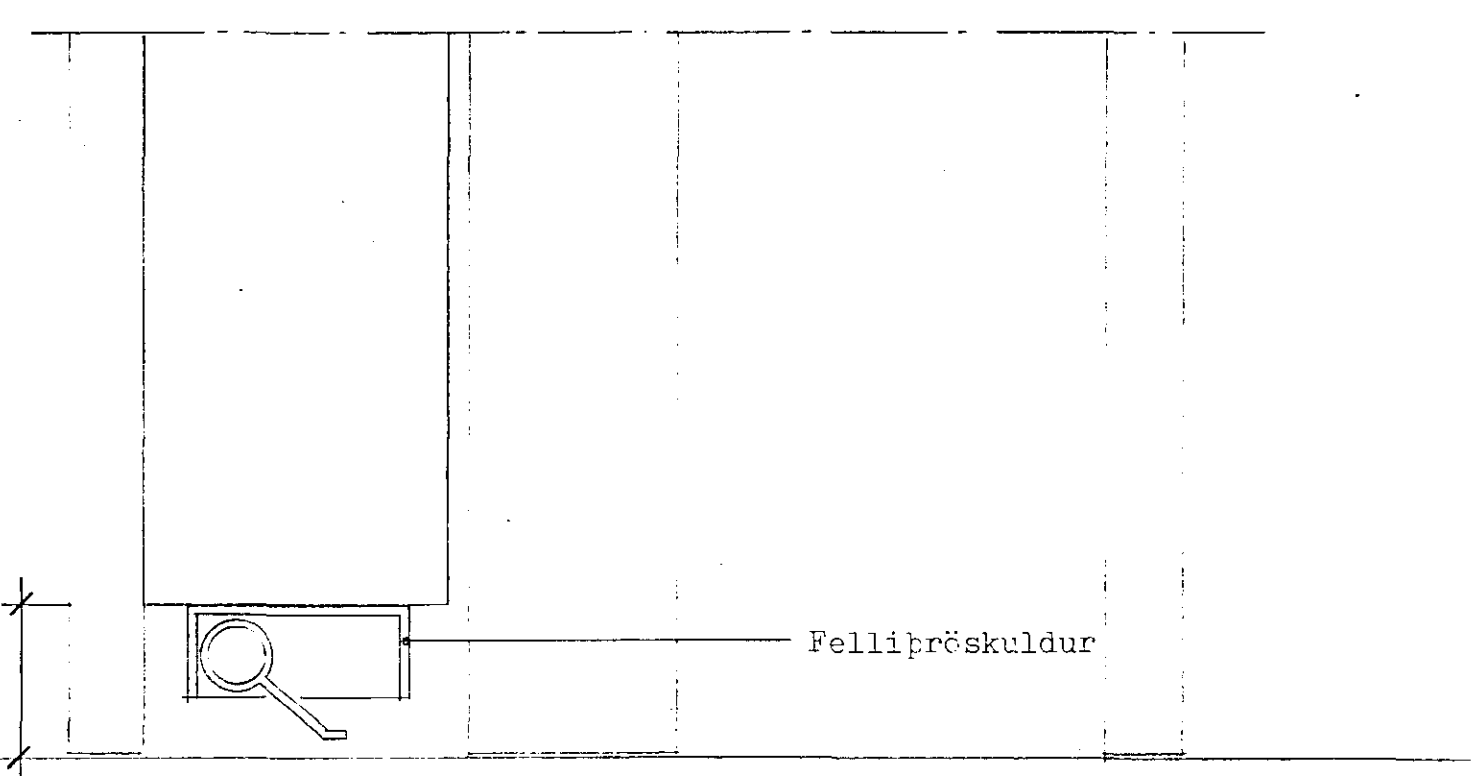
5

LÓDRÉTT SNEIÐING Í HURÐ H7 (ANDDYRI), VEGGUR V1 F. OFAN HURÐ M 1:1

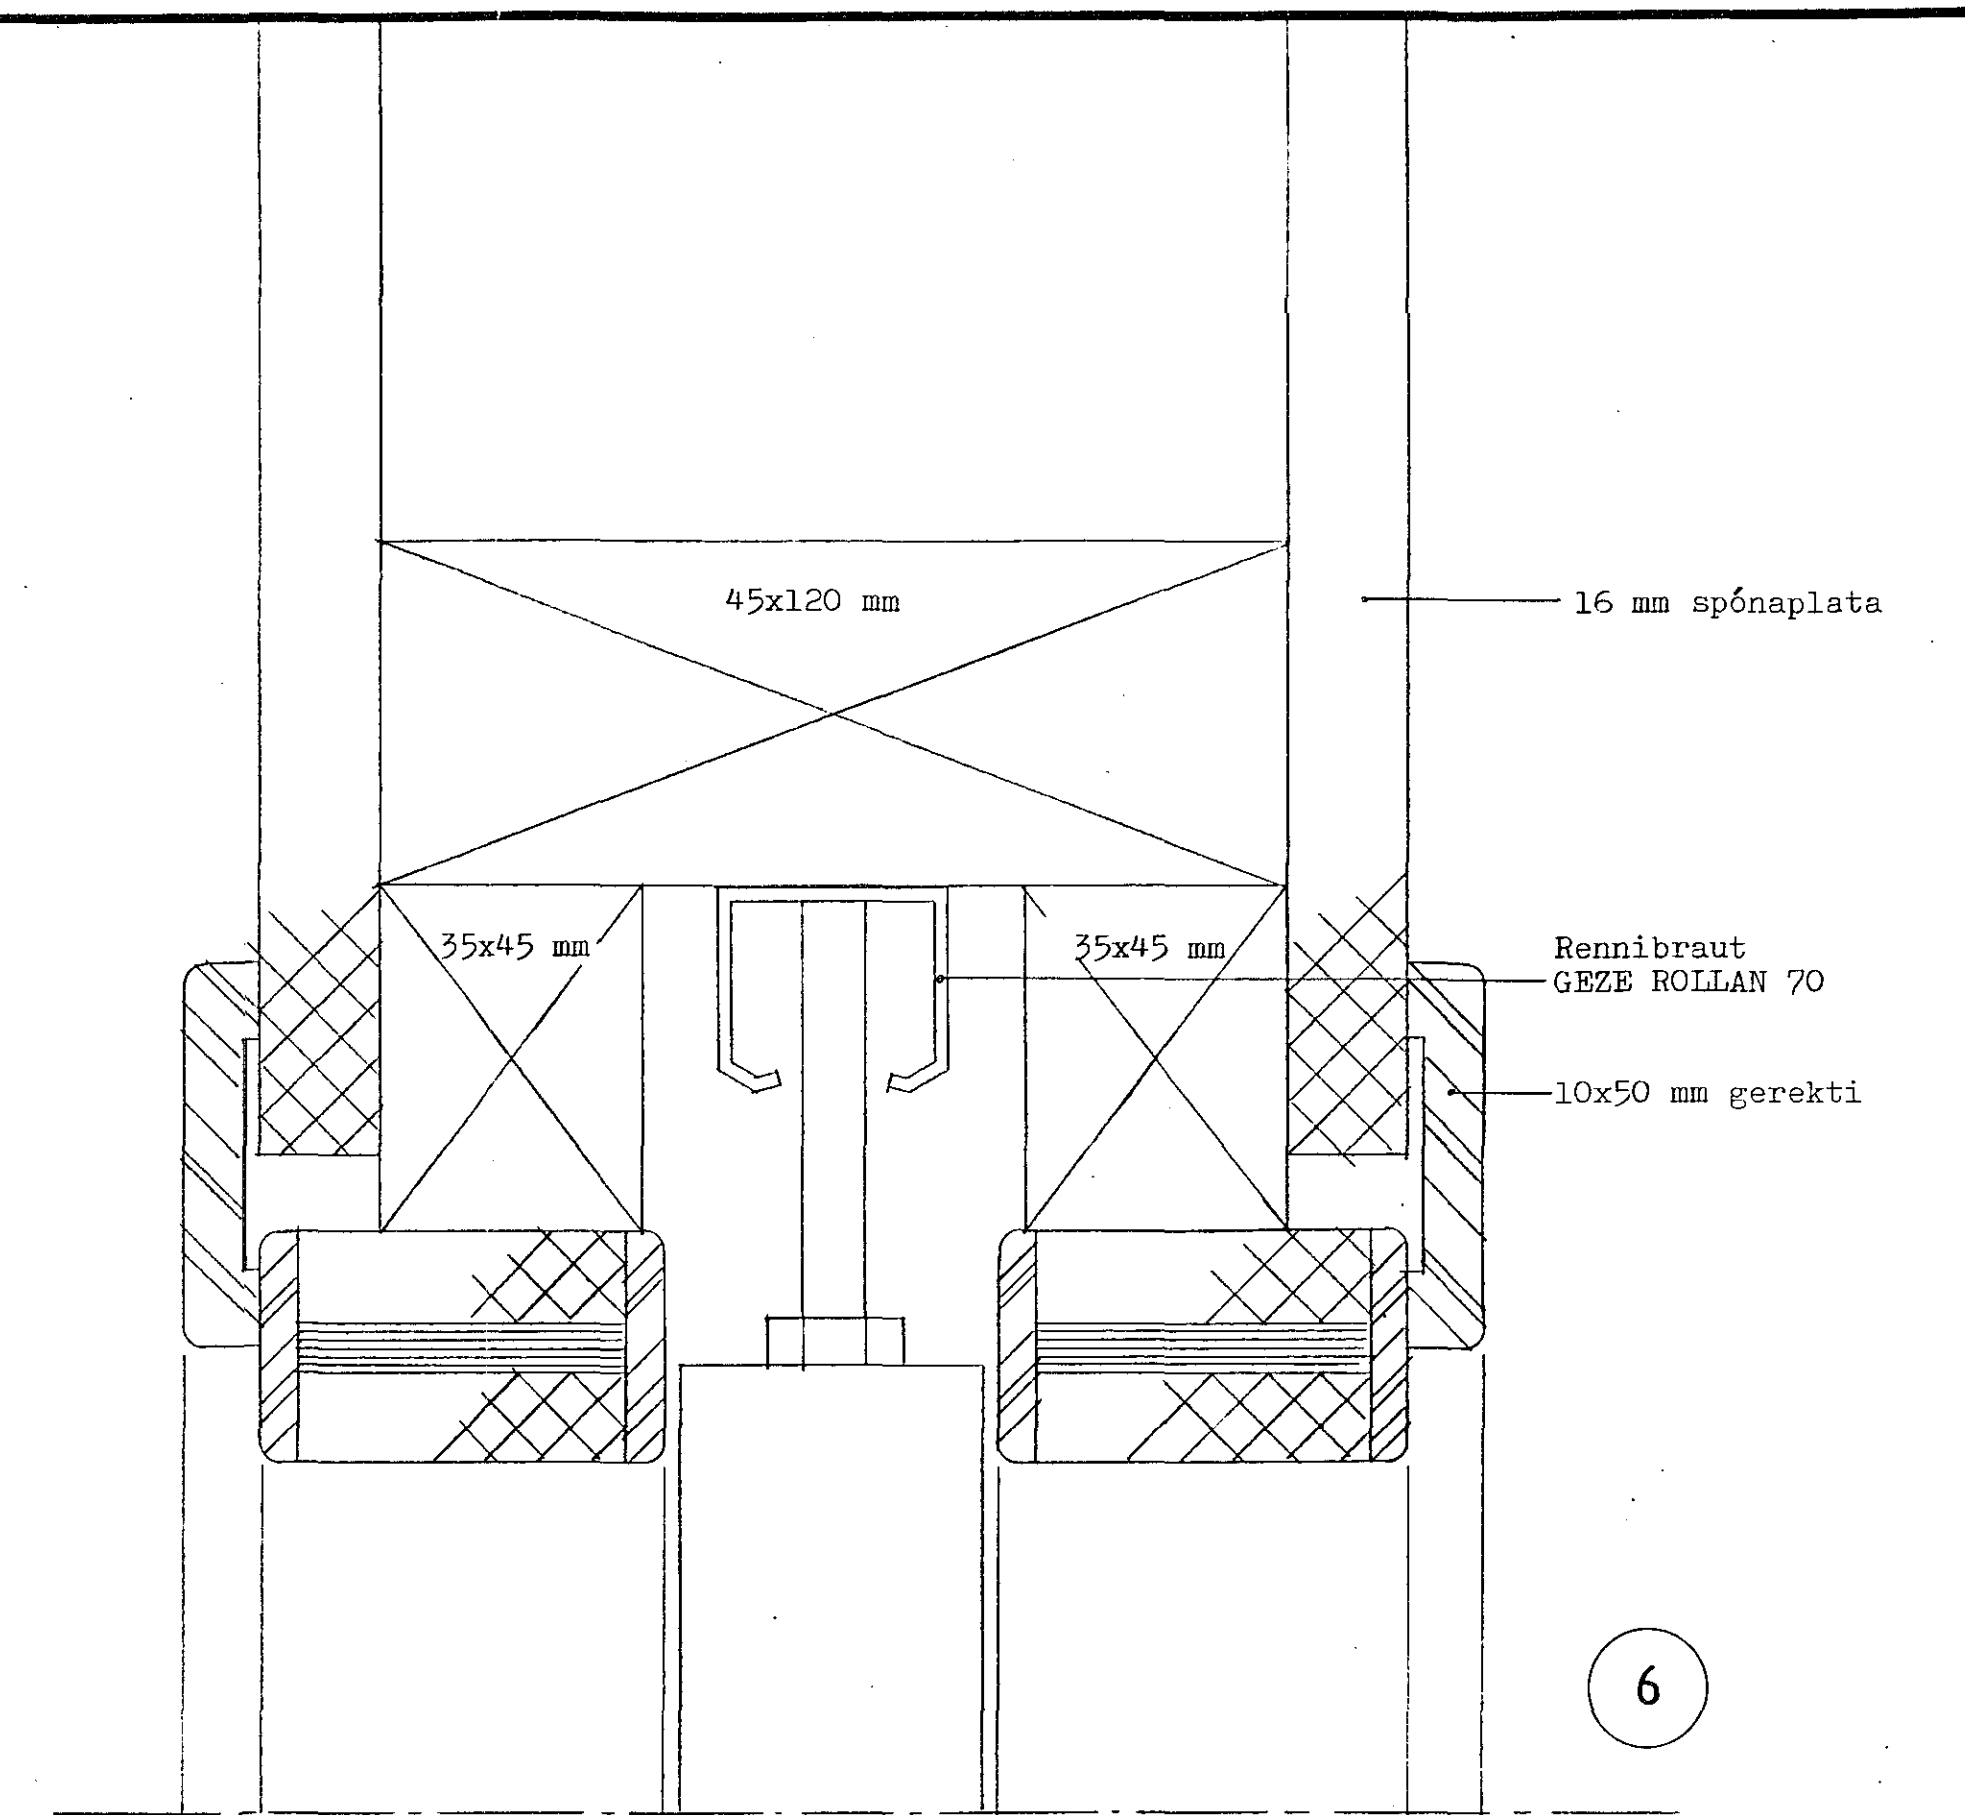
6

LÓDRÉTT SNEIÐING Í VEGG V2 MEÐ RENNIBRAUT INNFELDRI Í VEGG M 1:1

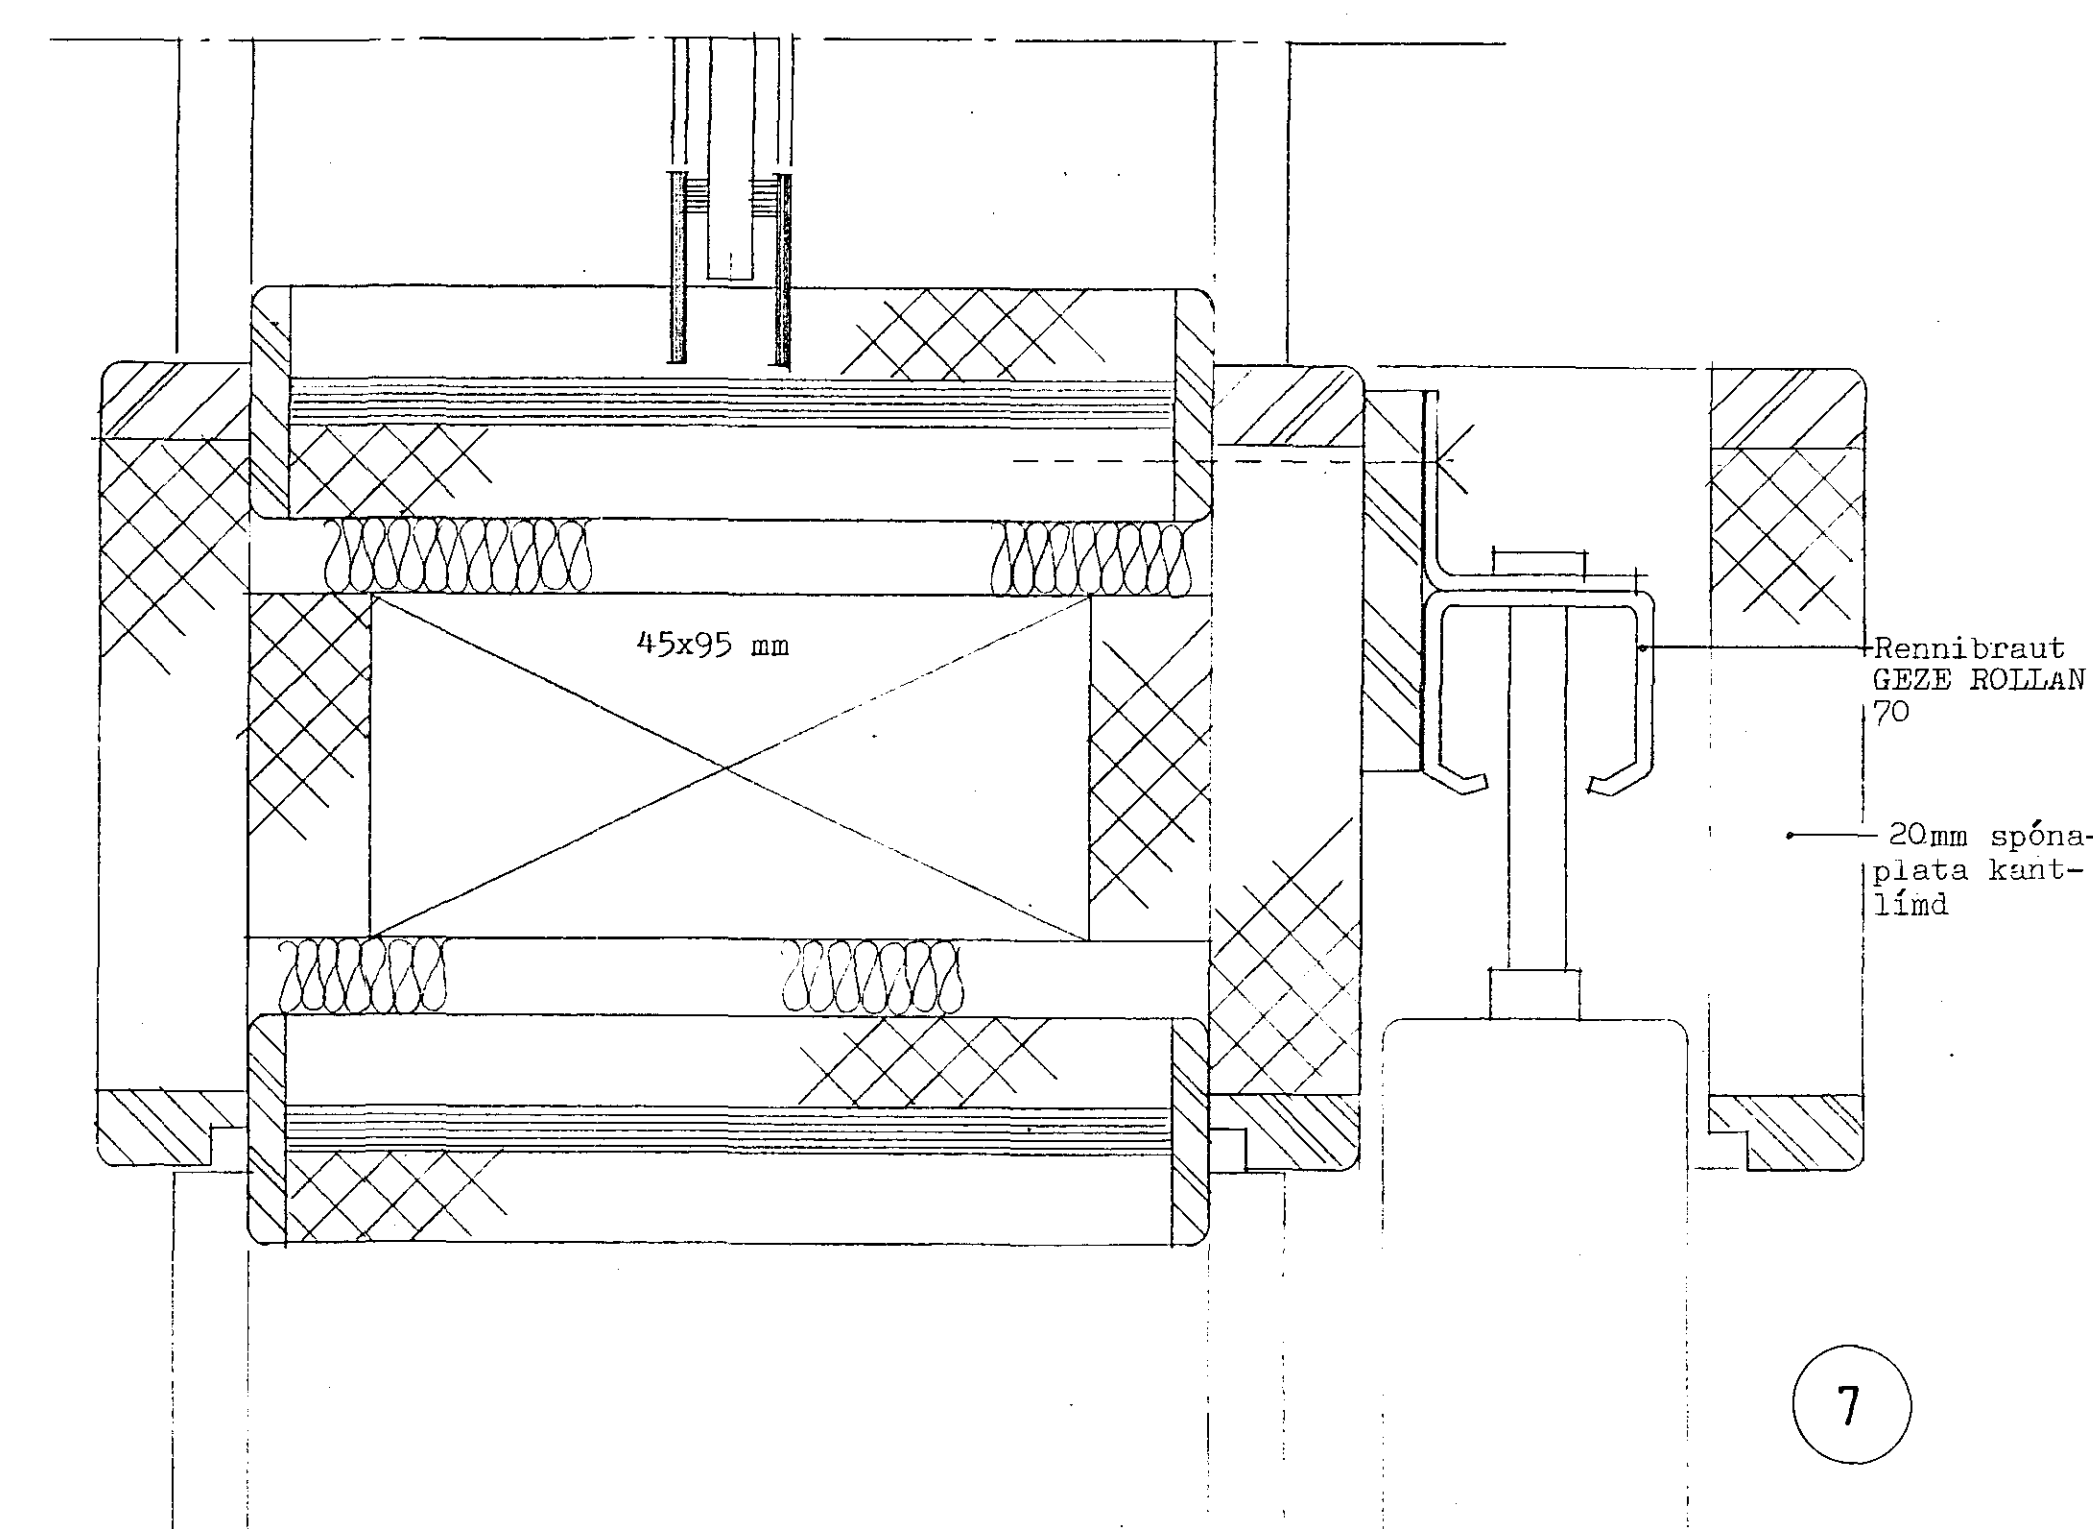
7

LÓDRÉTT SNEIÐING Í VEGG V1 MEÐ RENNIBRAUT UTAN Á VEGG M 1:1
