Grunnmynd
Mkv. 1:50

VERK:		BLAÐ:
Hafravellir 8 Íbúðarhúsnæði Hafnarfjörður		P101
HEITI:	GRUNNMYND 1. HÆÐ SNIÐMYND FRÁRENNISLISKERFI	BLAÐ:
NAFN:	SHG	TRÖÐVAÐ:
NAFN OG ET. HÖNNUNAR:	SHG	KVARNUM:
S. Hjónur Guðjónsson, 110167-5989		1:50/1:10 - A1
ÁREYFINGAR:		ÚTGAFA:
		Fr.
		DAGS FRAMTÍÐAR:
		14. feb. 2007

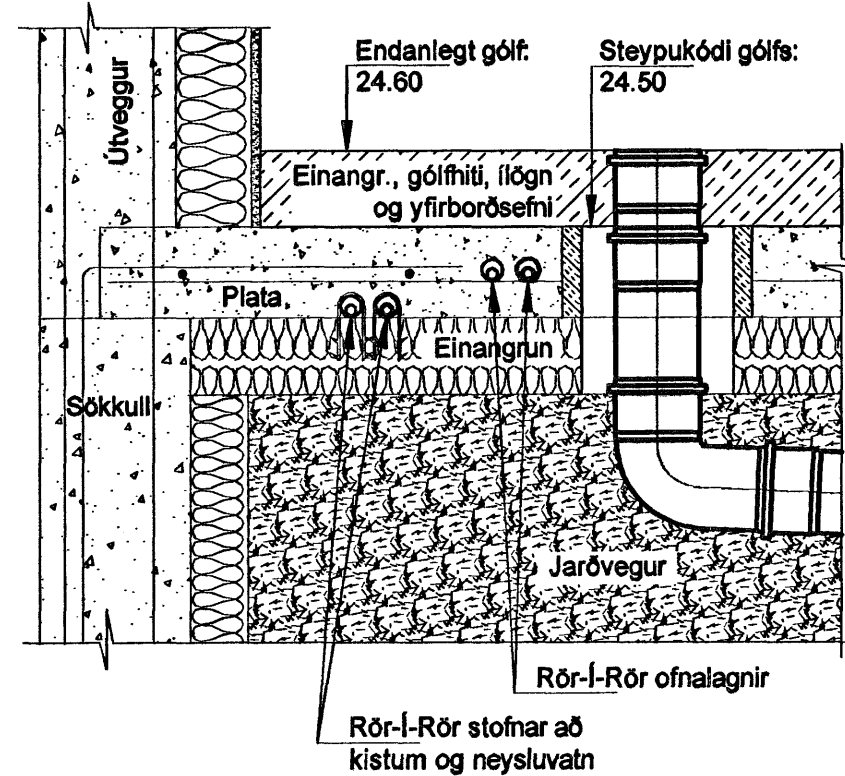
Skematísk sniðmynd yfir frágang
helstu lagna undir og í gólfplötu
Mkv. 1:10
