VERK:
Hafravellir 8
Íbúðarhúsnæði
Hafnarjörður

HEITI:
Grunnmynd 1. hæð
Gólfhitalagnir, Sérmyndir
Hitakerfi

BLAÐ:
P301

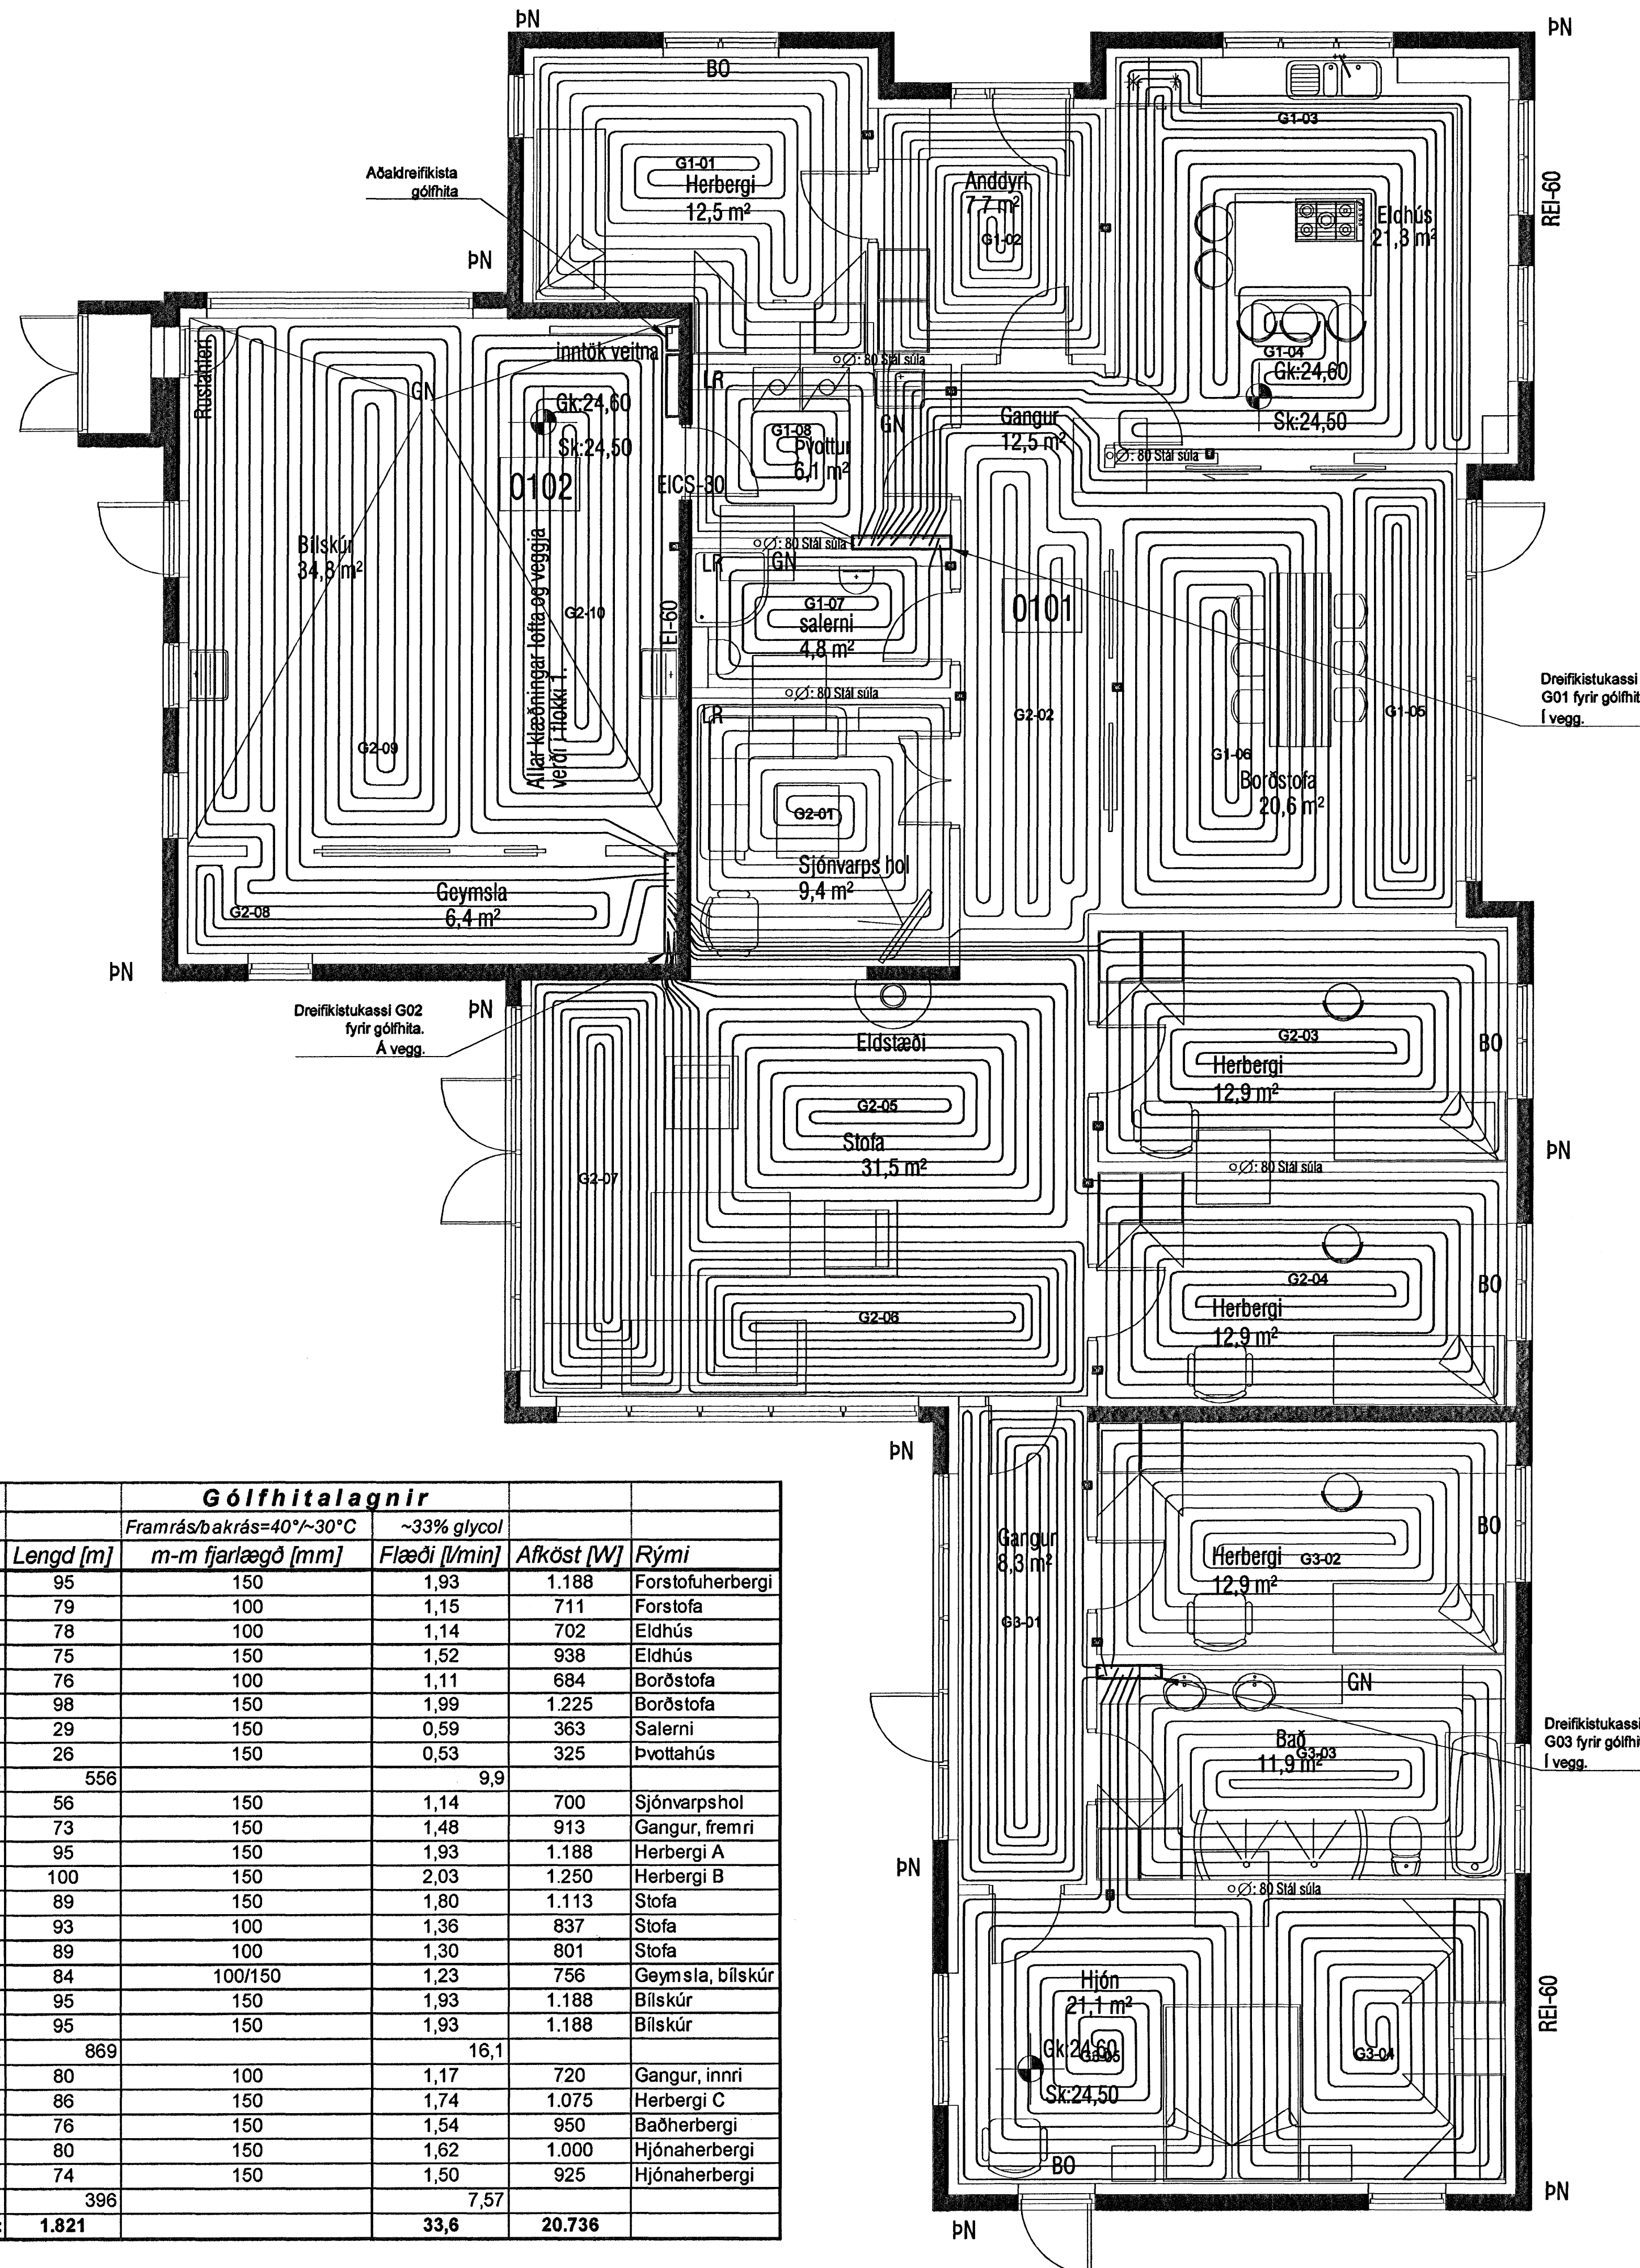
Grunnmynd
Mkv. 1:50

Gólfhitalagnir					
		Framrás/bakrás=40°/~30°C		~33% glycol	
Slaufunúmer	Lengd [m]	m-m fjarlægð [mm]	Flæði [l/min]	Afköst [W]	Rými
G1-01	95	150	1,93	1.188	Forstofuherbergi
G1-02	79	100	1,15	711	Forstofa
G1-03	78	100	1,14	702	Eldhús
G1-04	75	150	1,52	938	Eldhús
G1-05	76	100	1,11	684	Borðstofa
G1-06	98	150	1,99	1.225	Borðstofa
G1-07	29	150	0,59	363	Salerni
G1-08	26	150	0,53	325	Þvottahús
Samtala kistu:	556		9,9		
G2-01	56	150	1,14	700	Sjónvarpshol
G2-02	73	150	1,48	913	Gangur, fremri
G2-03	95	150	1,93	1.188	Herbergi A
G2-04	100	150	2,03	1.250	Herbergi B
G2-05	89	150	1,80	1.113	Stofa
G2-06	93	100	1,36	837	Stofa
G2-07	89	100	1,30	801	Stofa
G2-08	84	100/150	1,23	756	Geymsla, bílskúr
G2-09	95	150	1,93	1.188	Bílskúr
G2-10	95	150	1,93	1.188	Bílskúr
Samtala kistu:	869		16,1		
G3-01	80	100	1,17	720	Gangur, innri
G3-02	86	150	1,74	1.075	Herbergi C
G3-03	76	150	1,54	950	Baðherbergi
G3-04	80	150	1,62	1.000	Hjónaherbergi
G3-05	74	150	1,50	925	Hjónaherbergi

Hitastíllir gólfhita, 1,4 m. frá gólf

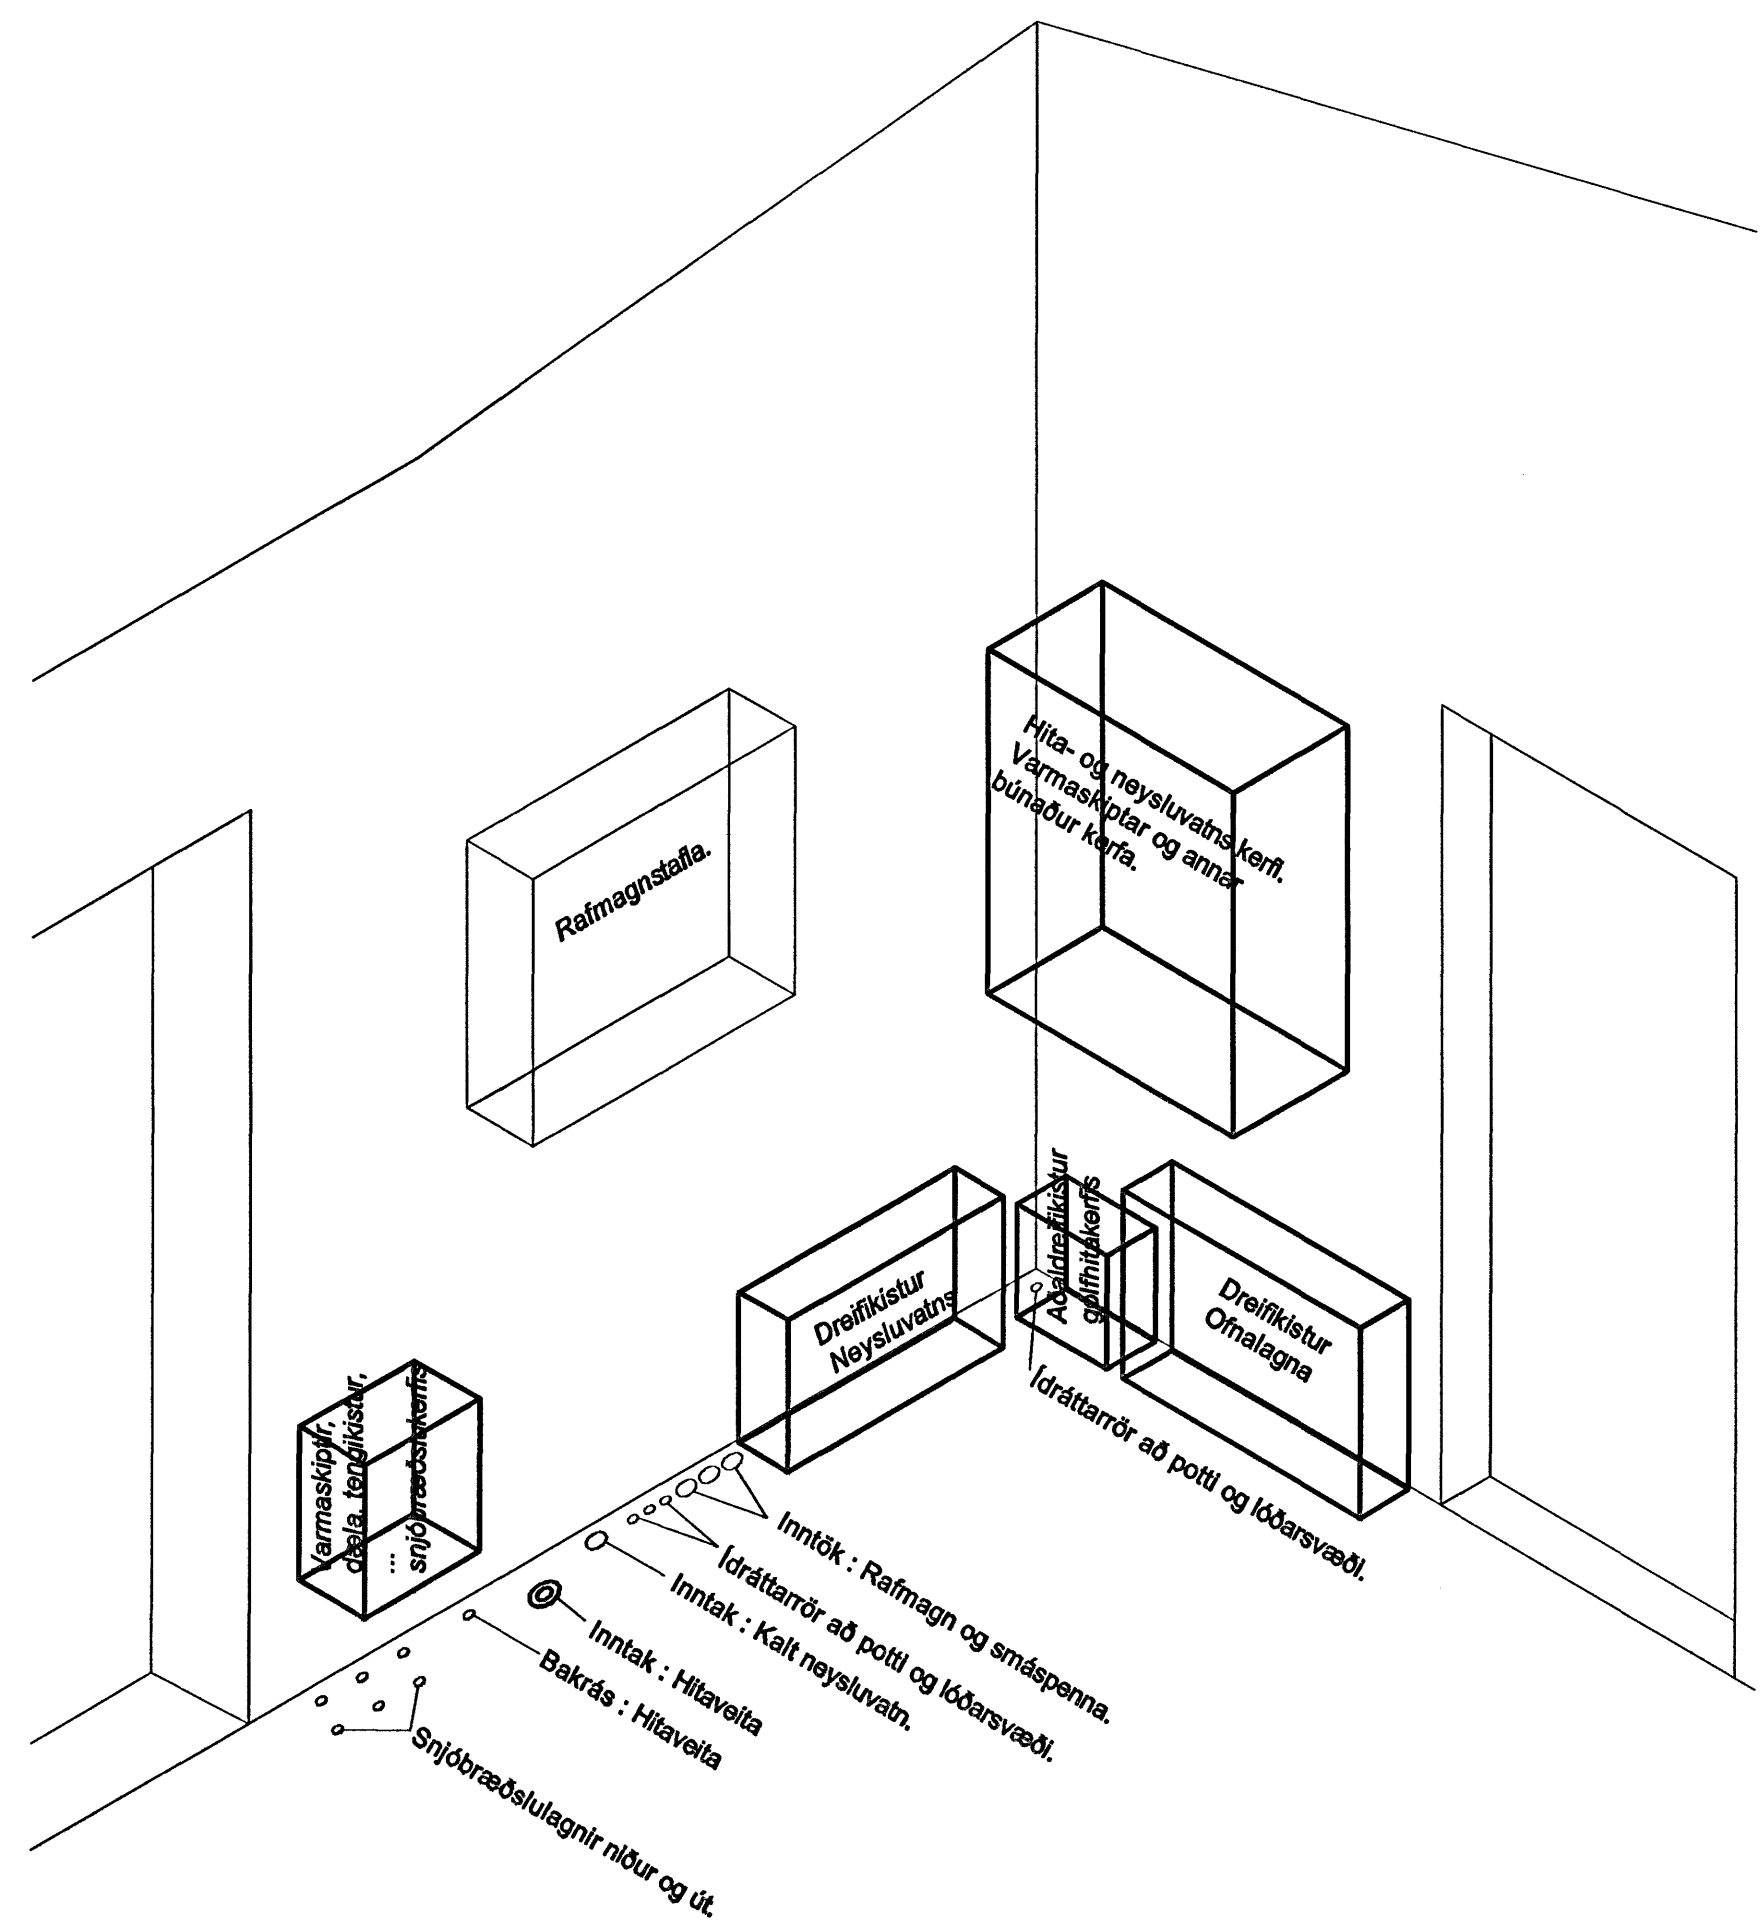
Rúmmynd
Inntök og aðaltengigrindur í bílskúr
Mkv. ~ 1:20

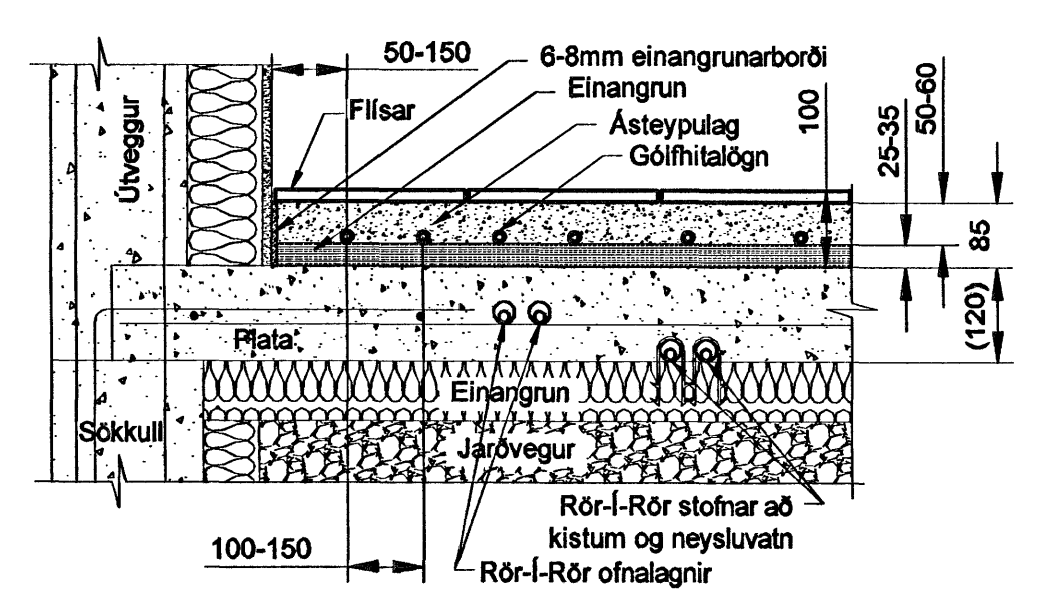
Skematísk sniðmynd yfir frágang gólfhita í gólfplötu
Mkv. 1:10
