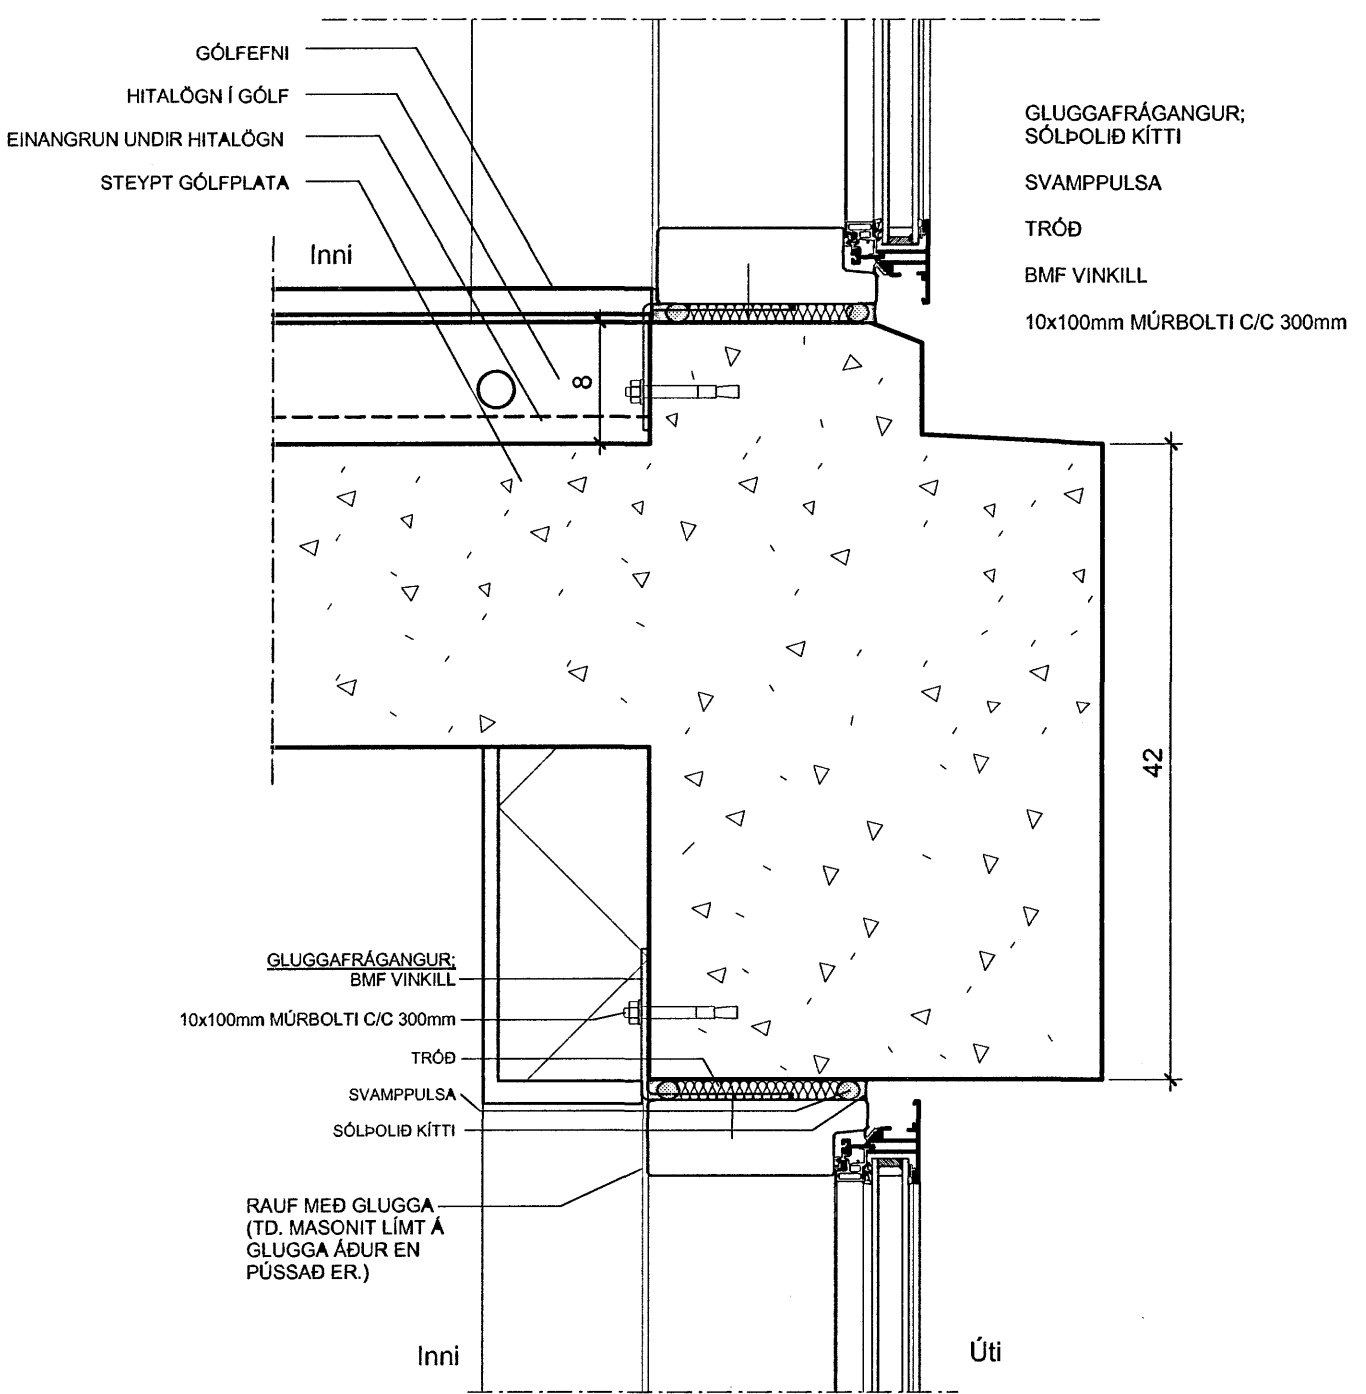
**DEILI J**  
LÓDRÉTT SNIÐ 1:5  
FRÁGANGUR Á BITA  
MILLI HÆÐA

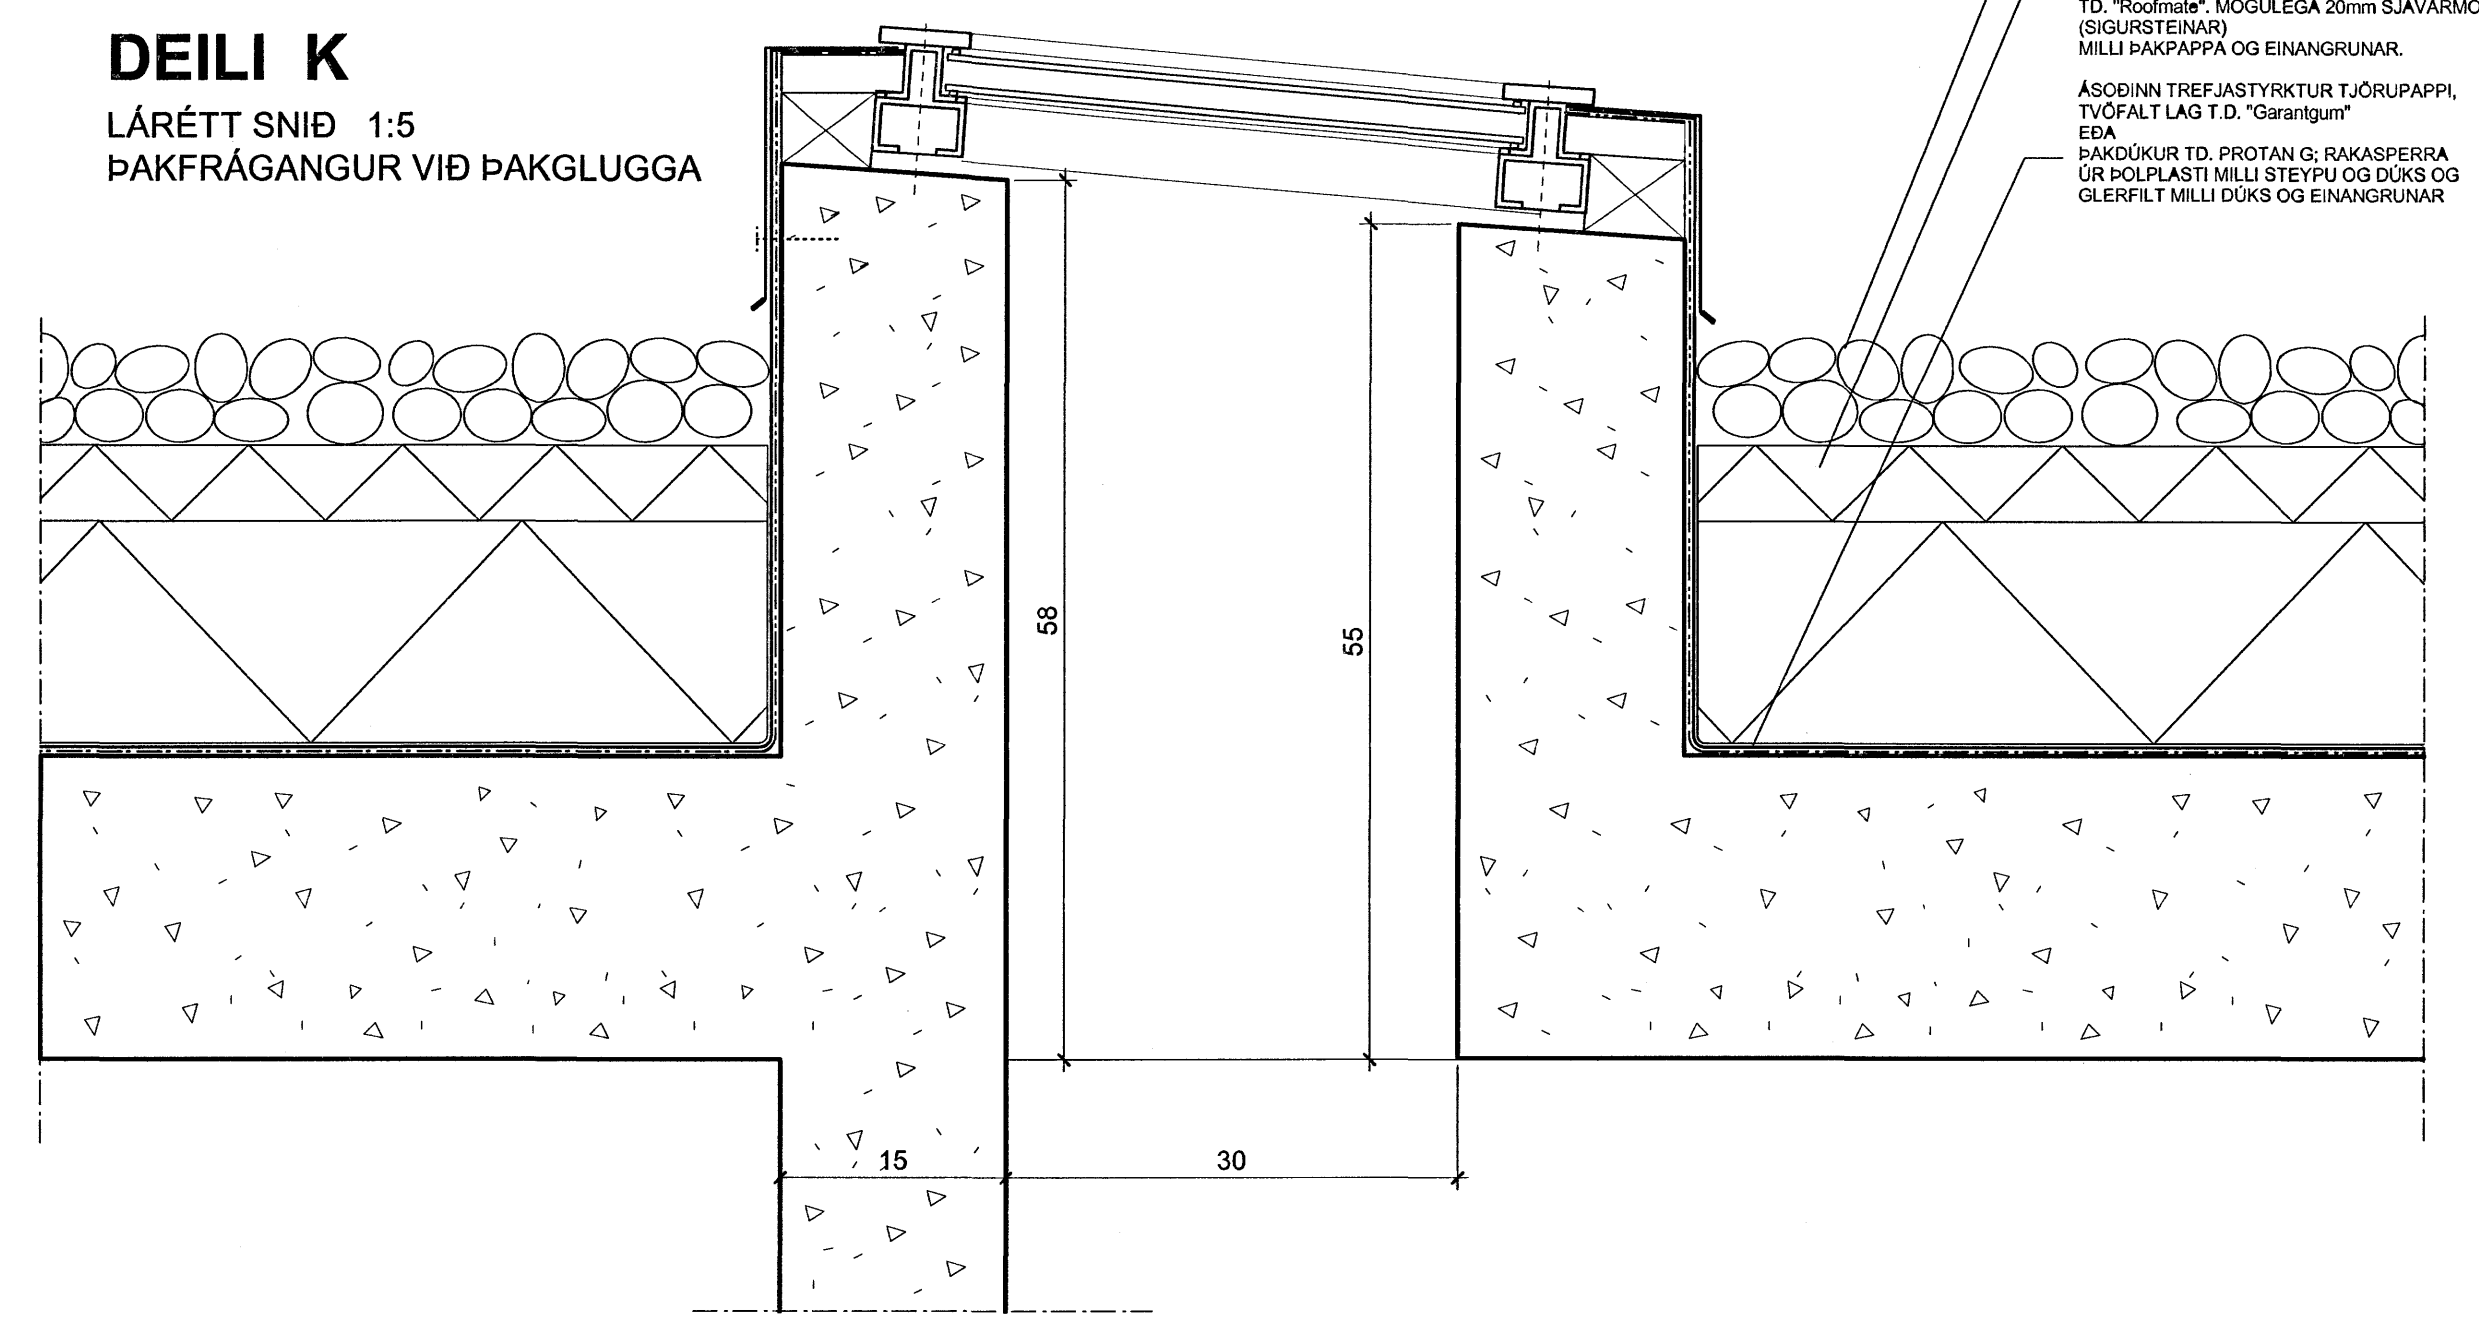
**DEILI K**  
LÁRÉTT SNIÐ 1:5  
ÞAKFRÁGANGUR VIÐ ÞAKGLUGGA

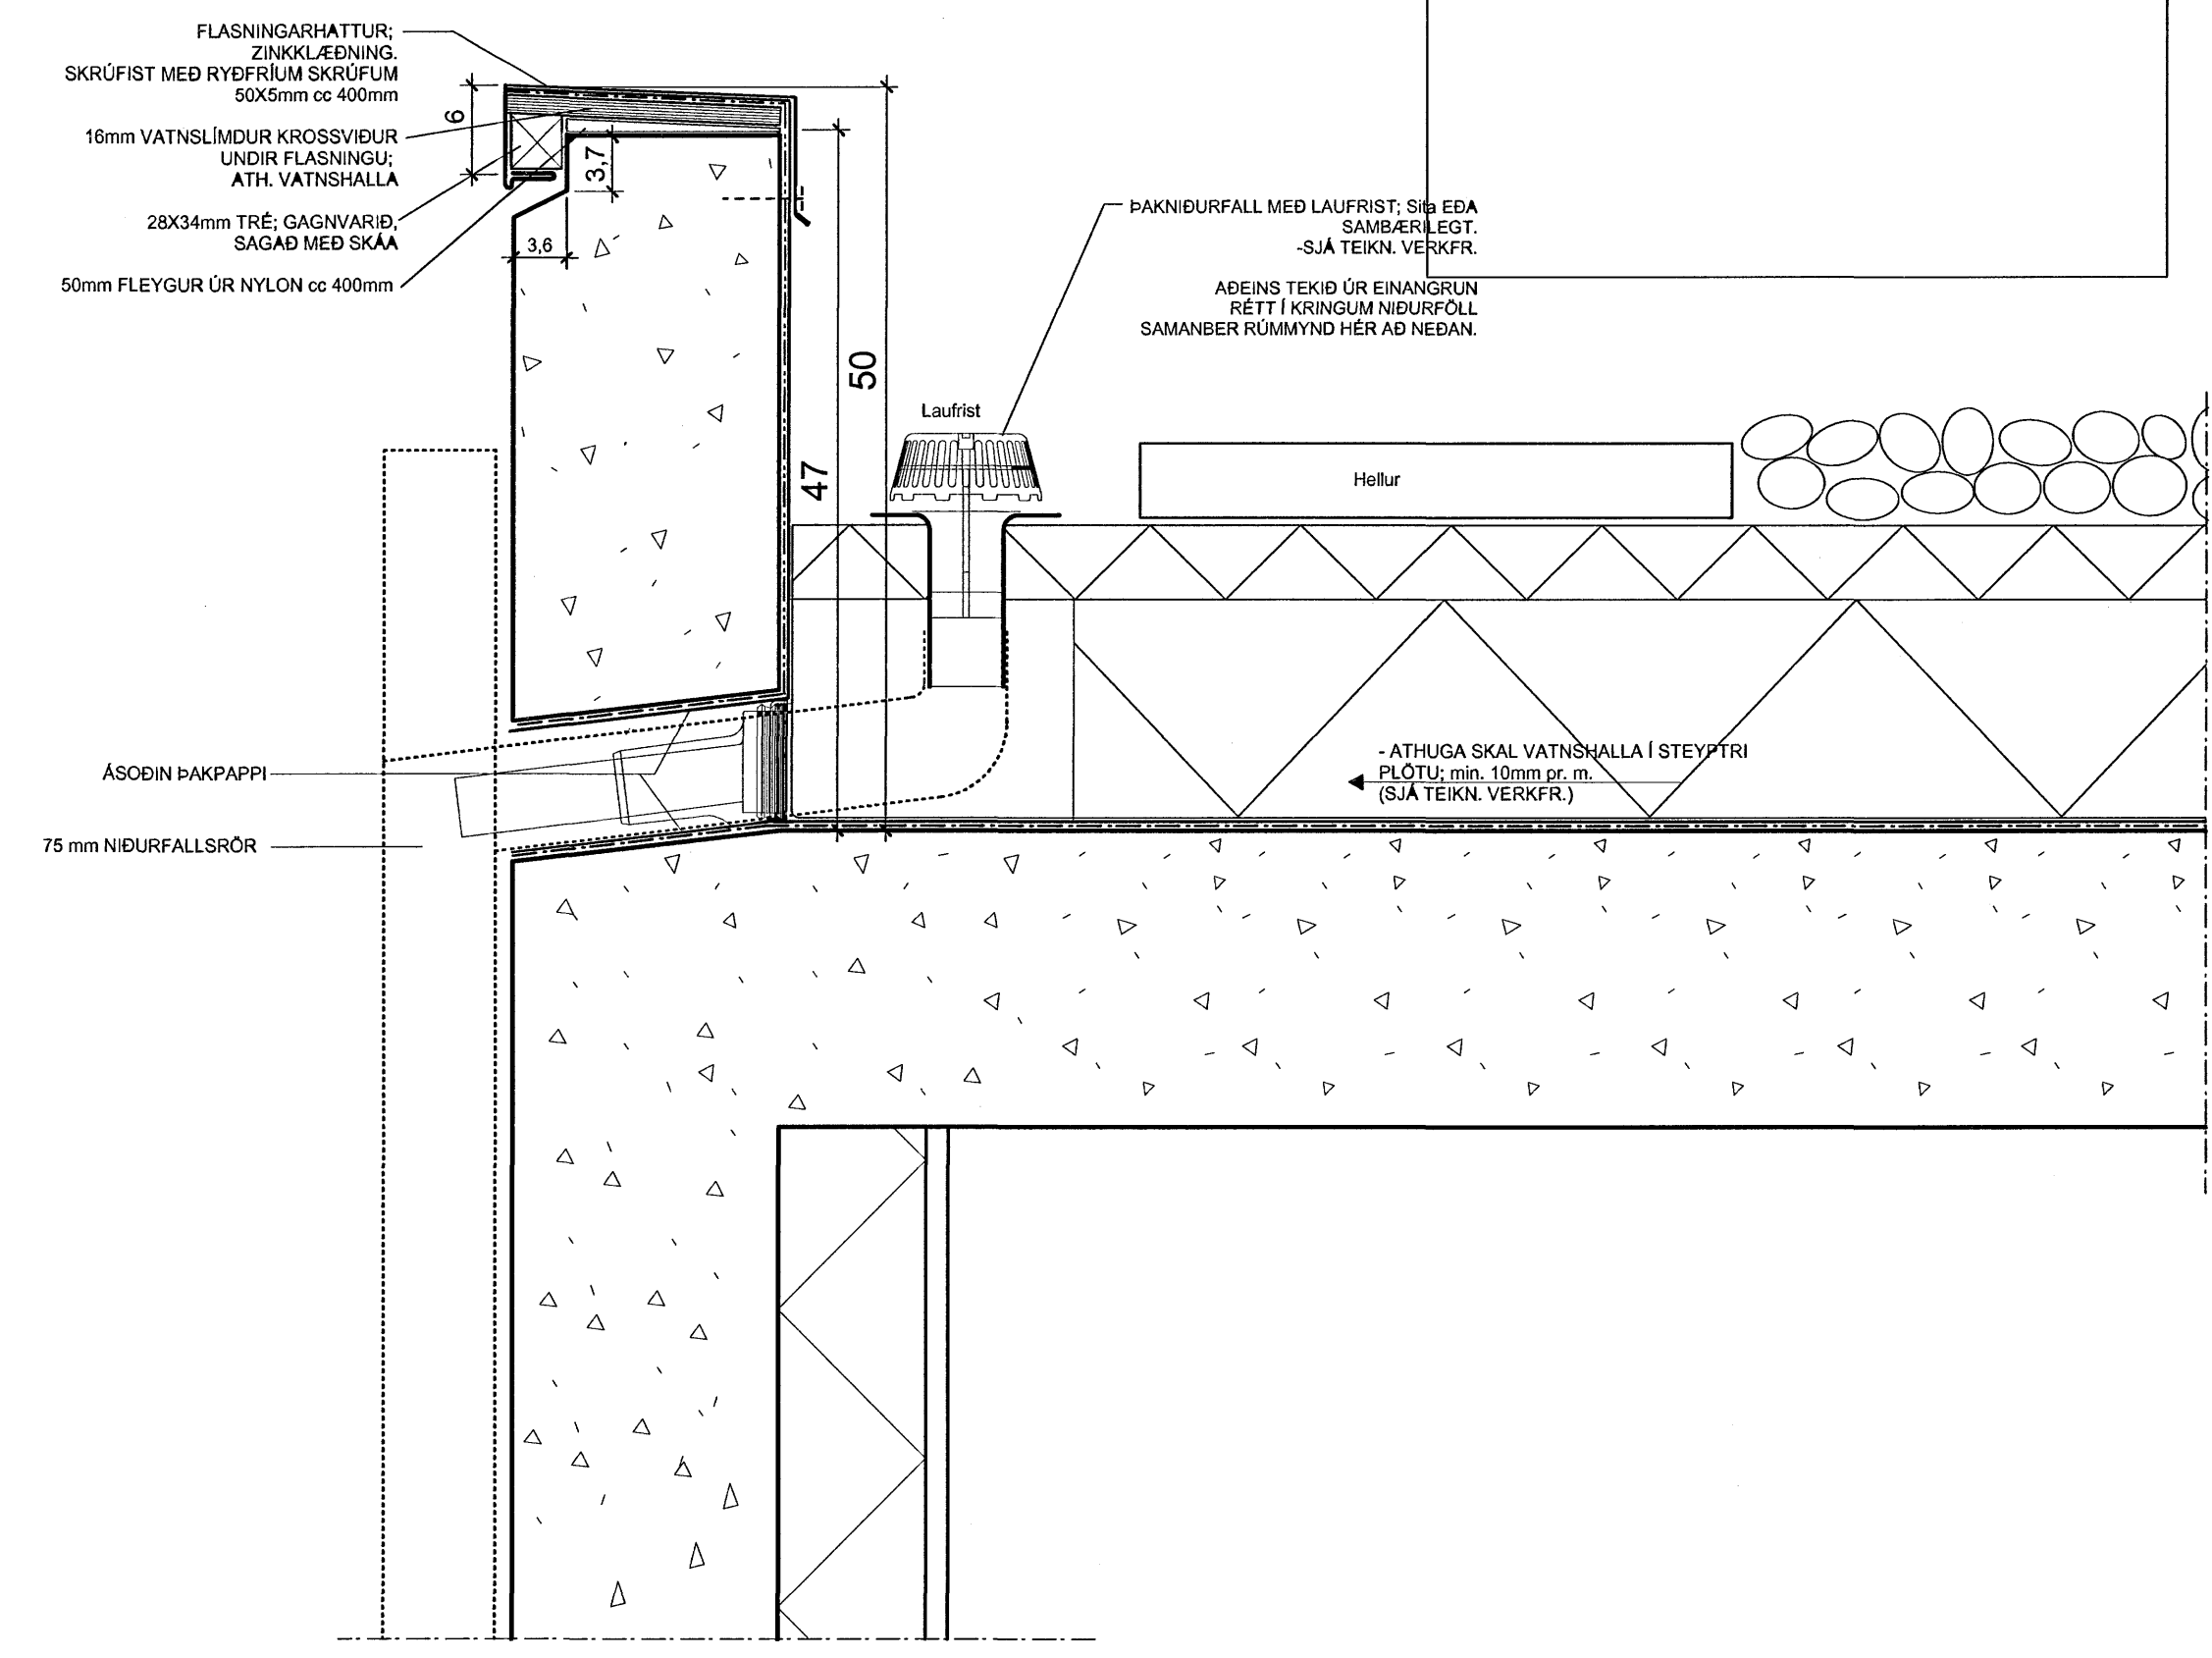
**DEILI M**  
LÓDRÉTT SNIÐ 1:5  
ÞAKNIÐURFALL Í GEGNUM VEGG.

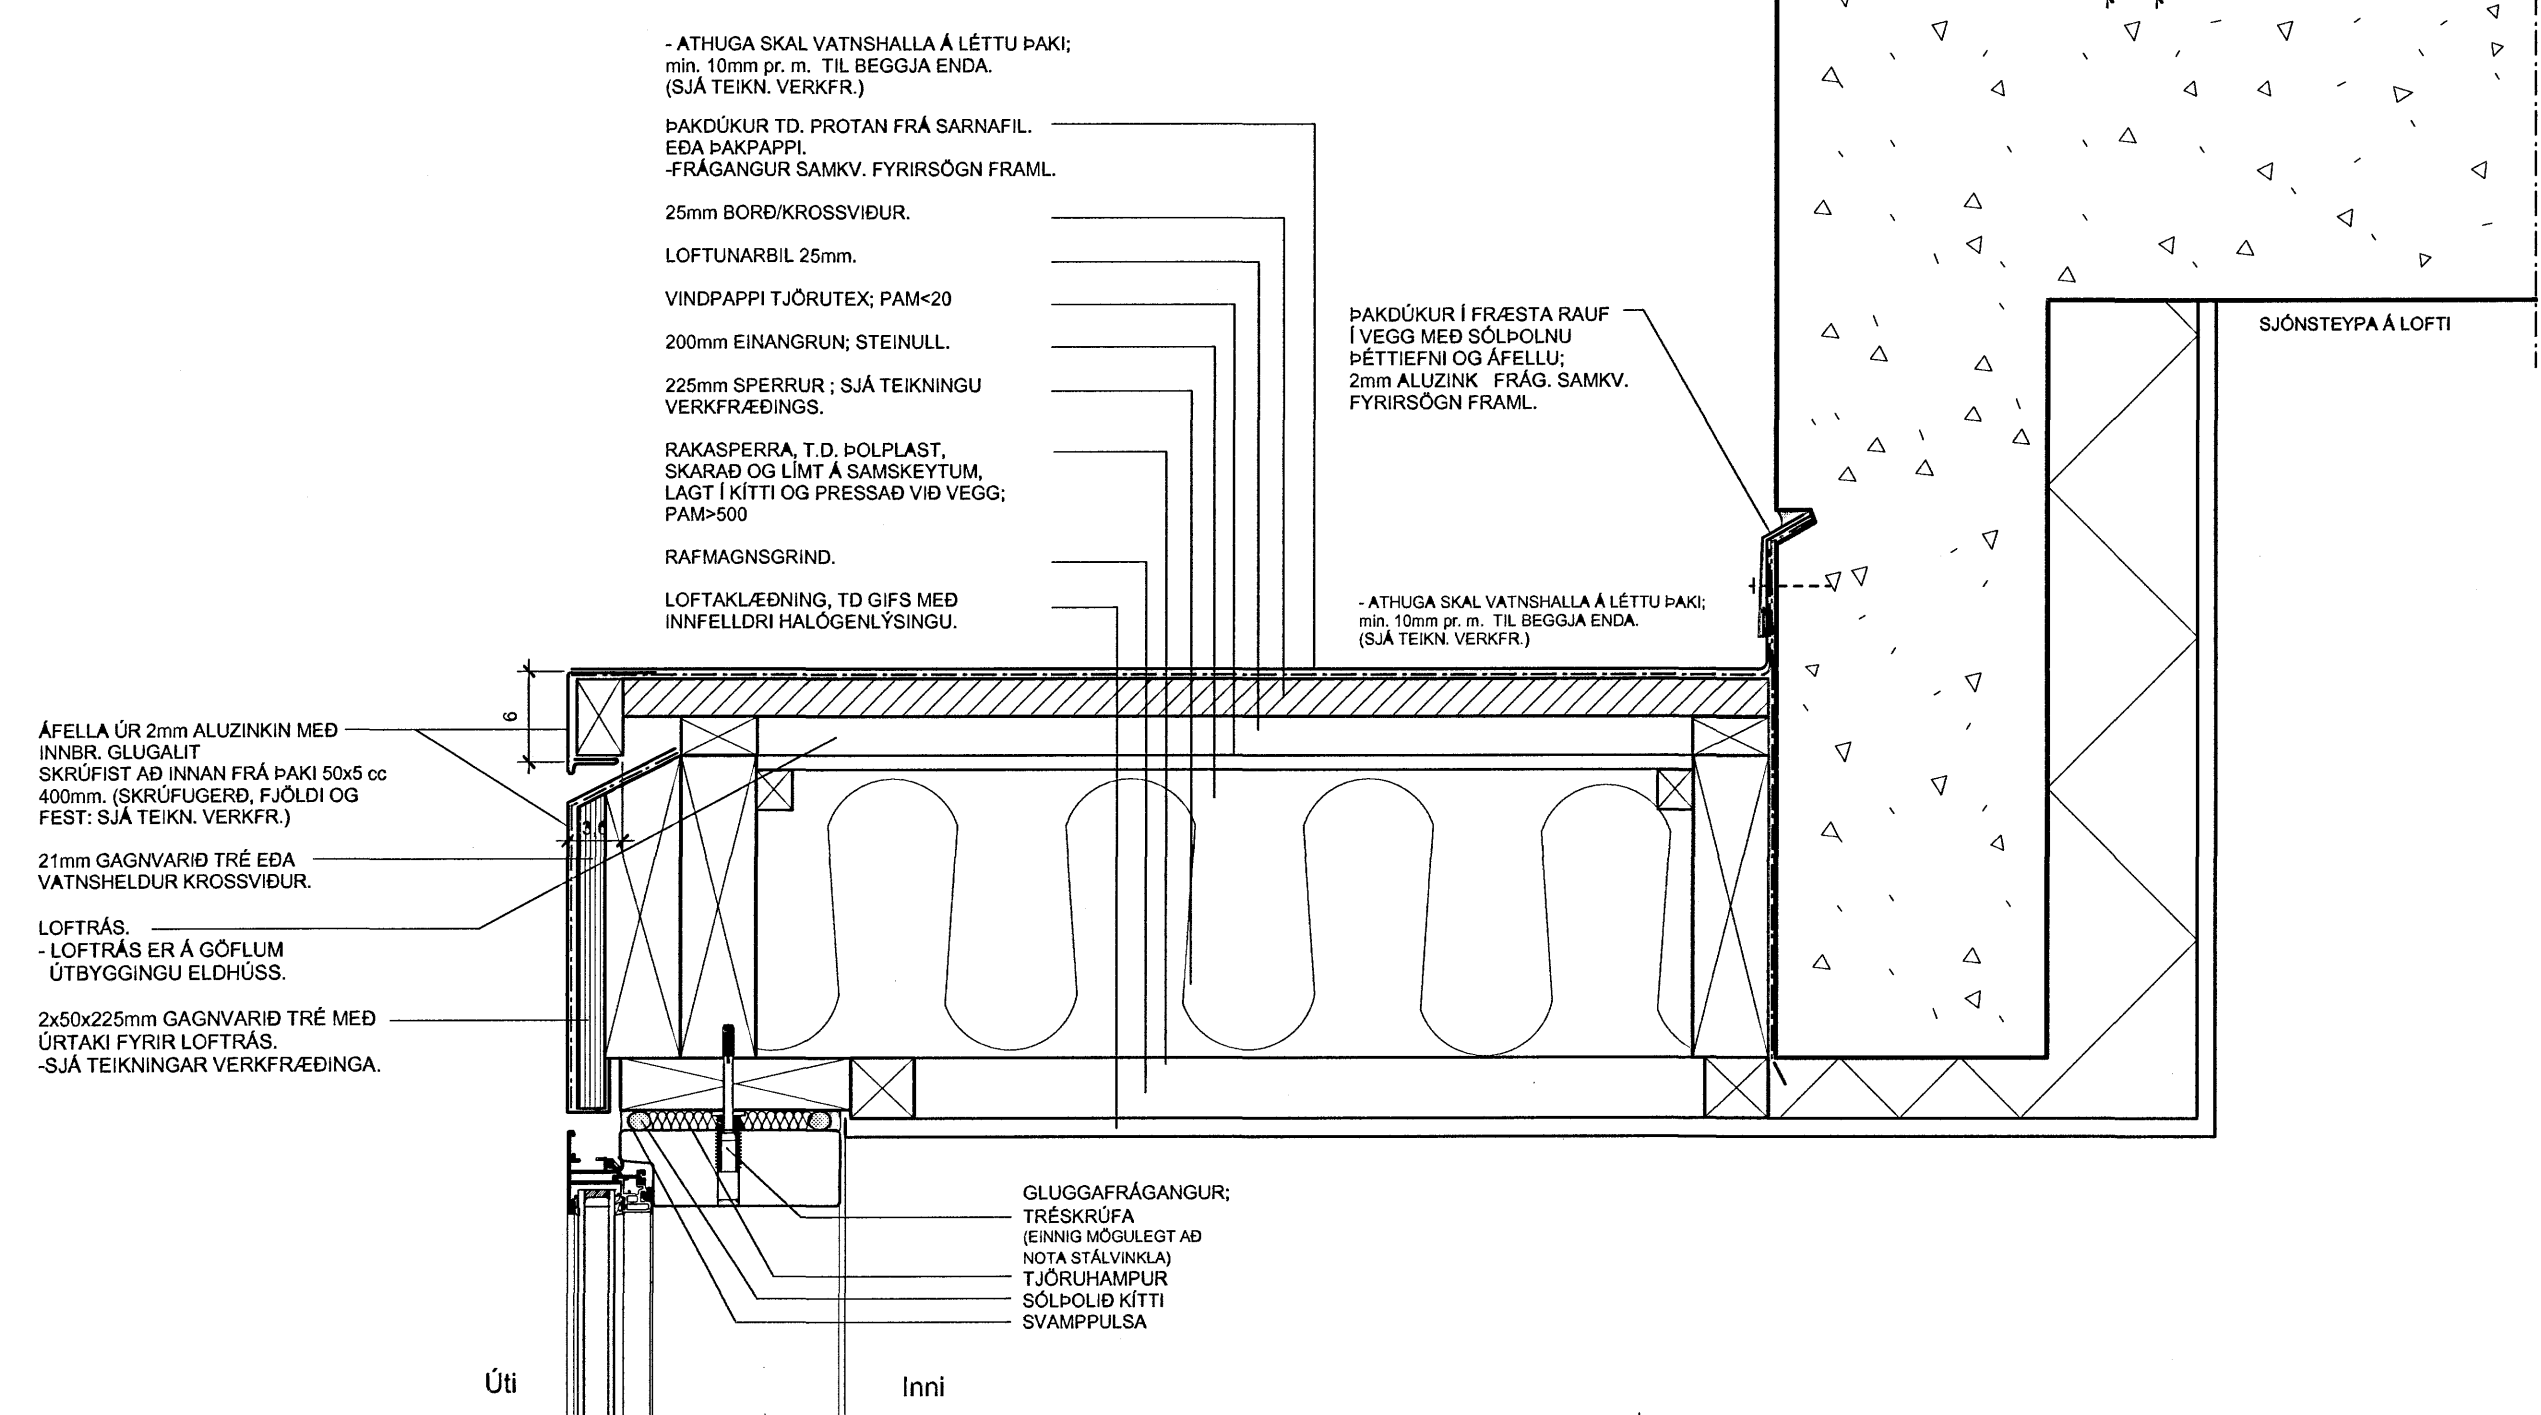
**DEILI L**  
LÓDRÉTT SNIÐ 1:5  
FRÁGANGUR ÞAKS Í ÚTBYGGINGU Í ELDHÚSI

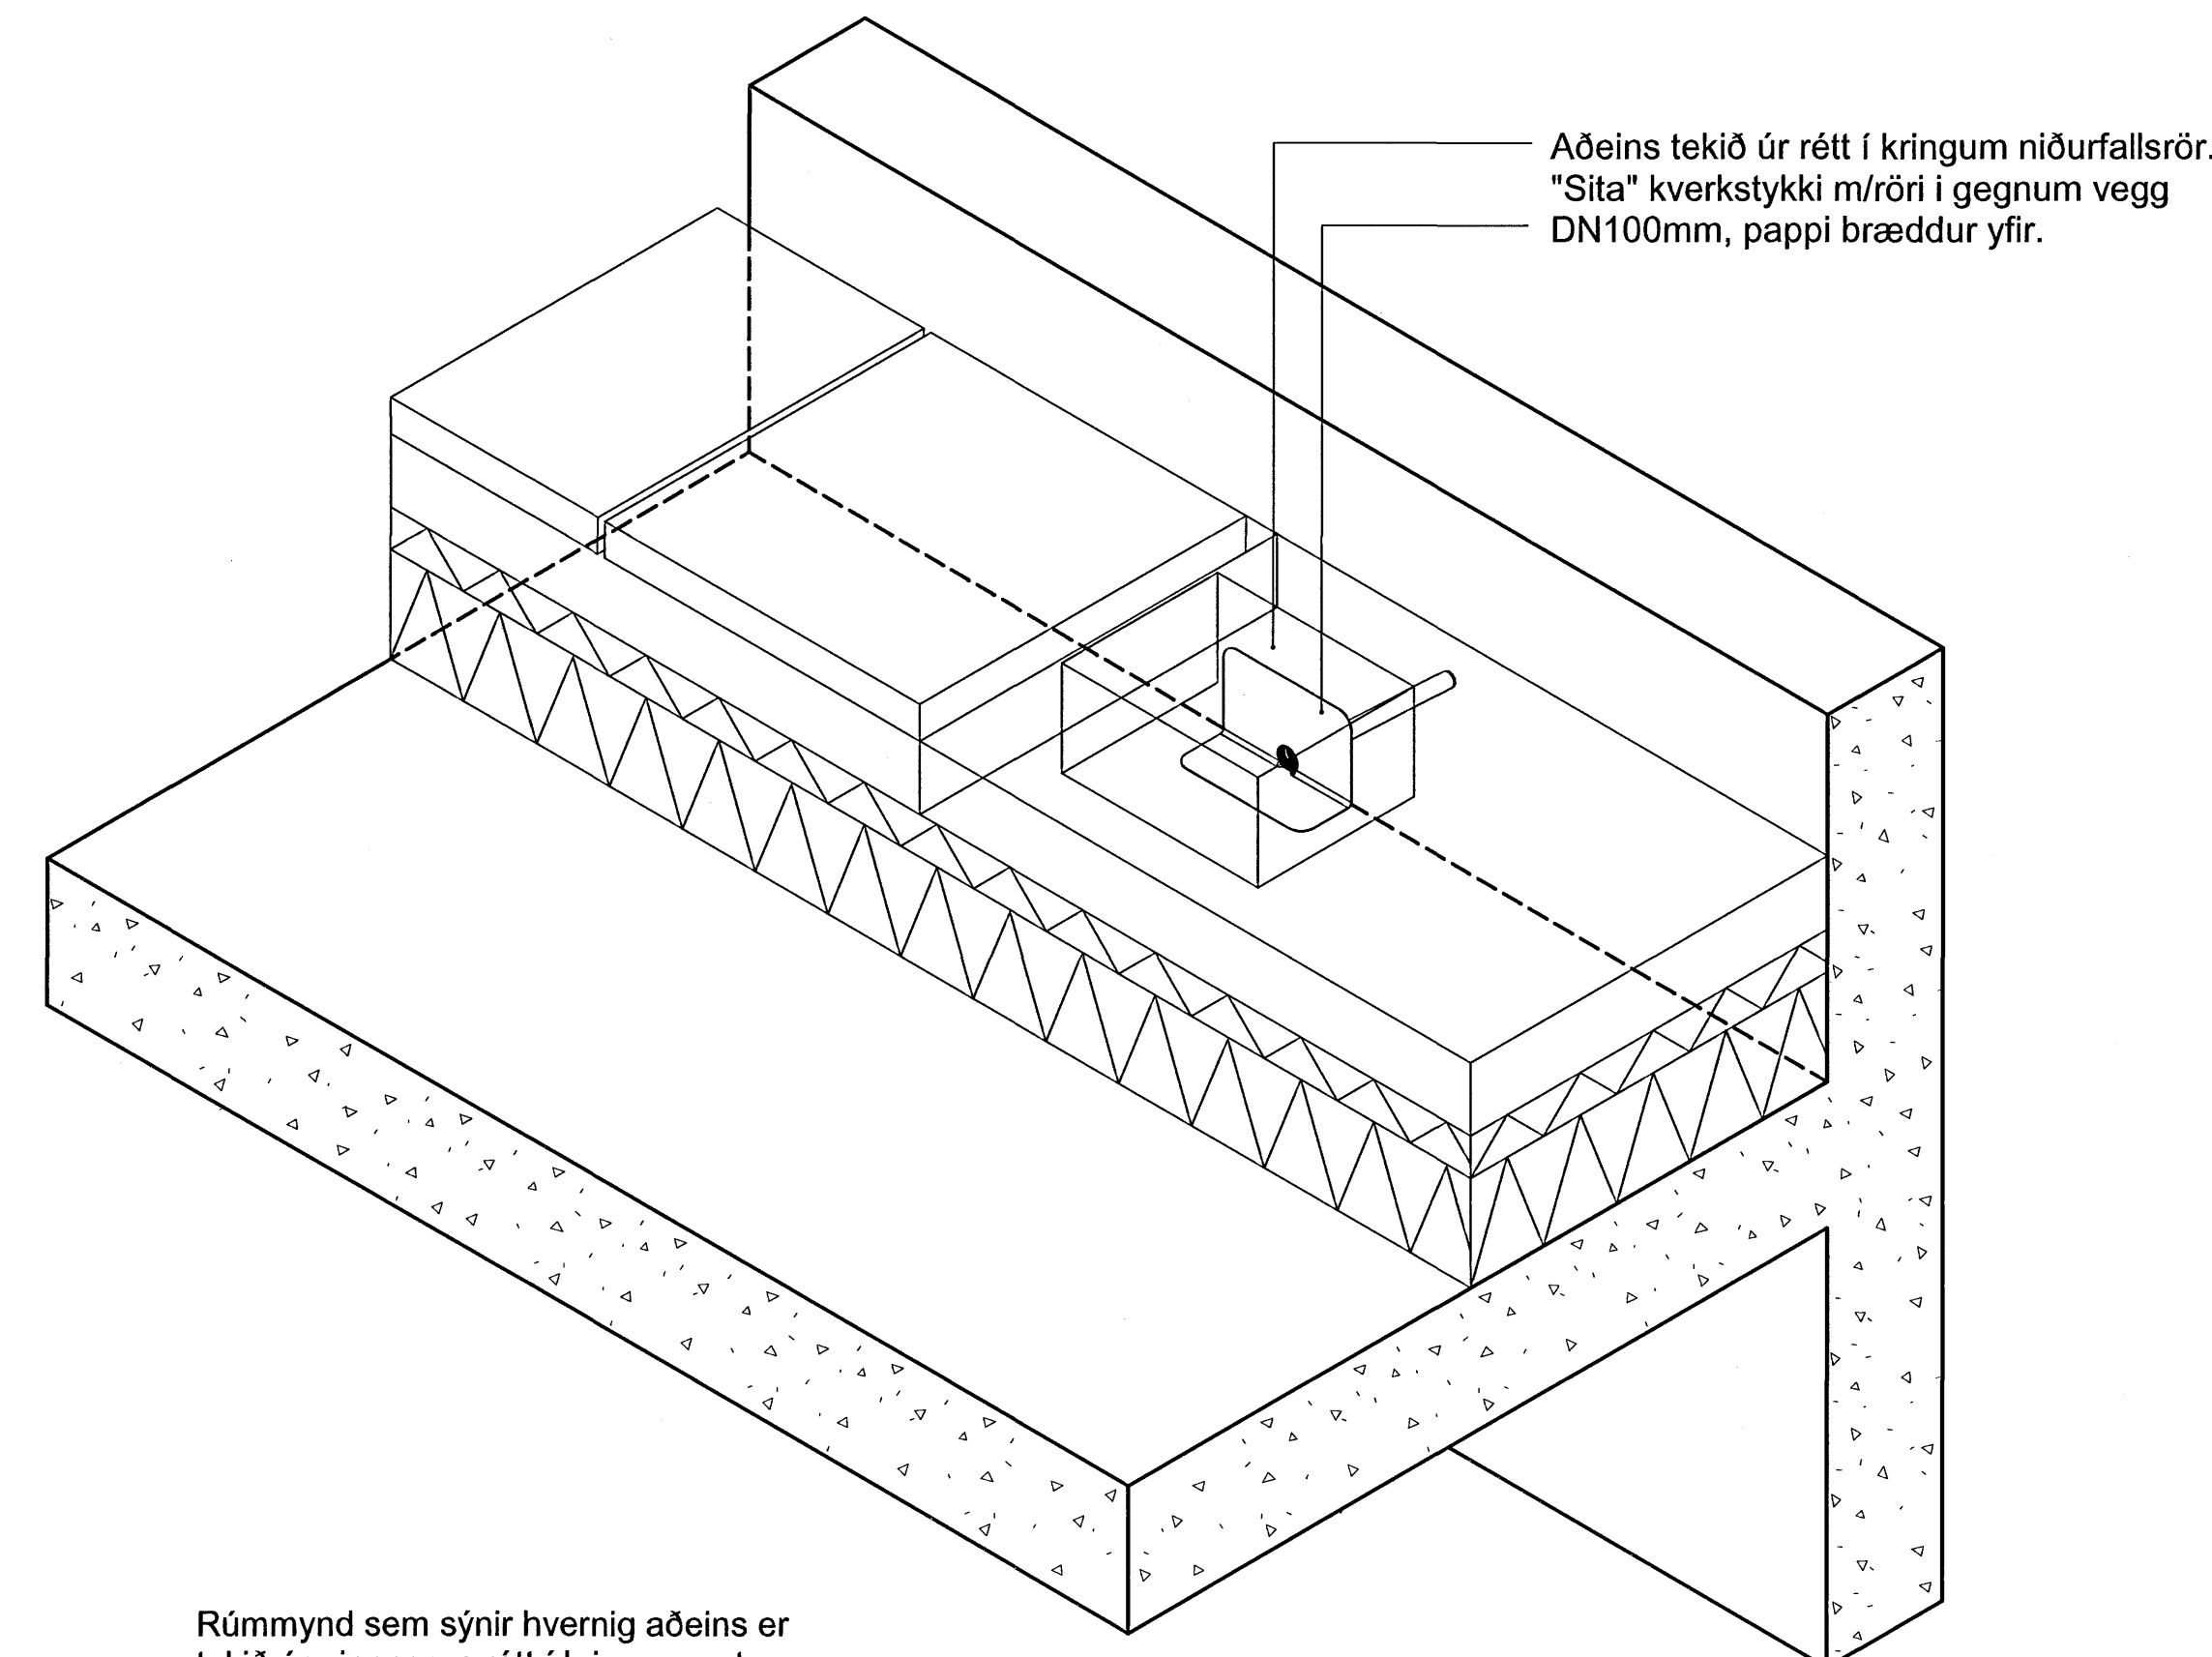
Rúmmynd sem sýnir hvernig aðens er tekið úr einangrun rétti í kringum gat í gegnum útvegg.
