Hjallahraun 13- veitingastaður LEMON

Sótt er um leyfi vegna starfsemi veitingastaðar með léttar samlokur og safa (LEMON) að Hjallahrauni 13 jarðhæð. Áður var veitingastaðurinn Hrói Höttur í rýminu.

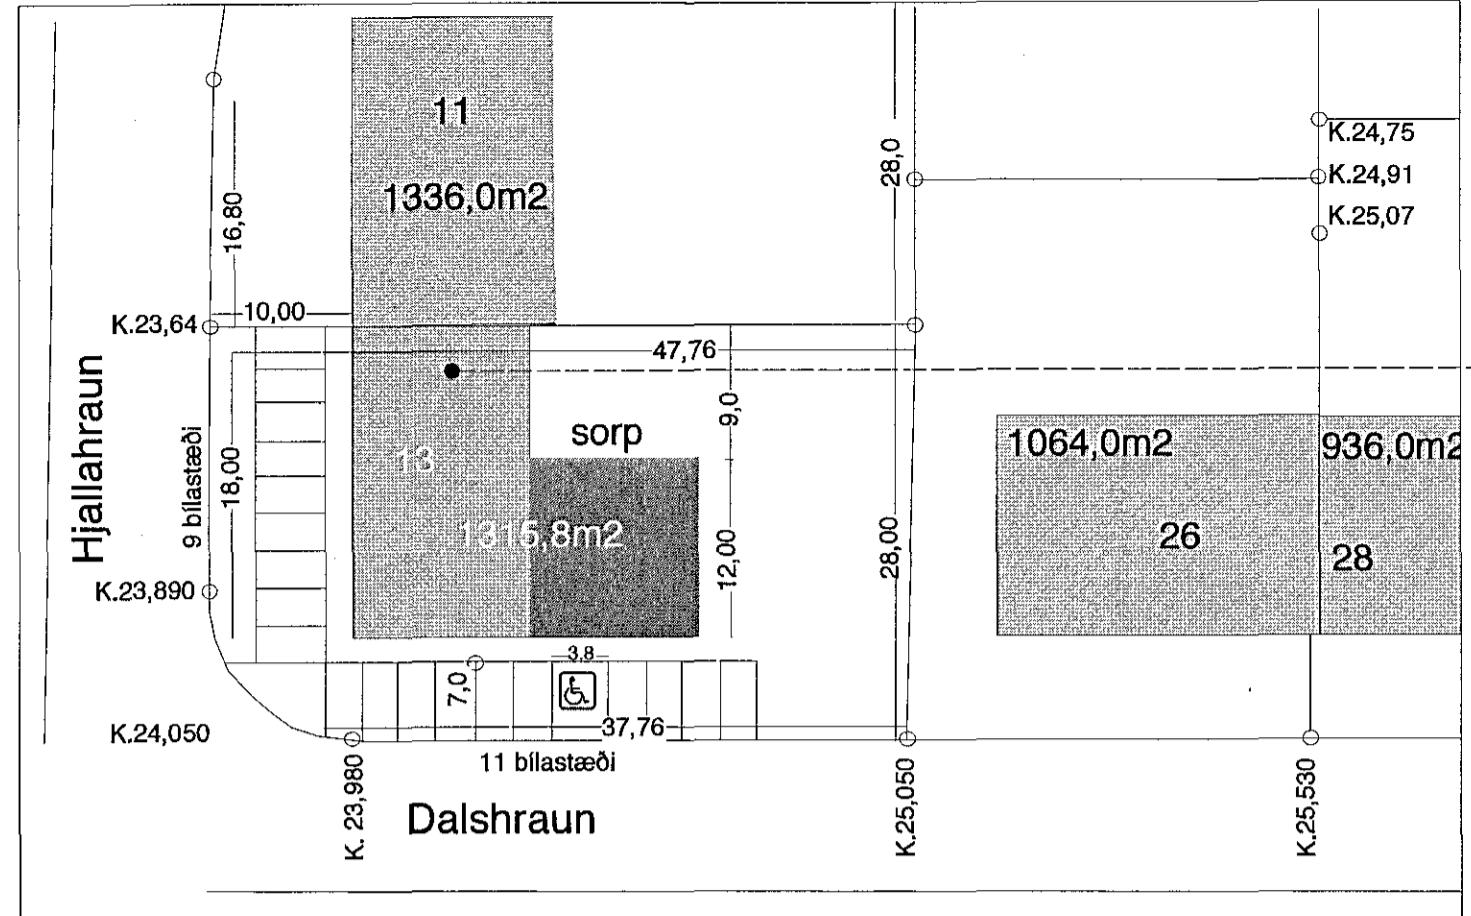
Afstöðumynd 1:500

- umsókn þessi á við óskyggðan hluta af Hjallahrauni 13
