Verk. 643 -07 Hafnaveilir 2, Hafnarfirði

Teikning: Deili í steypu

Mál: 1:20  
Dags: 25.10.2006

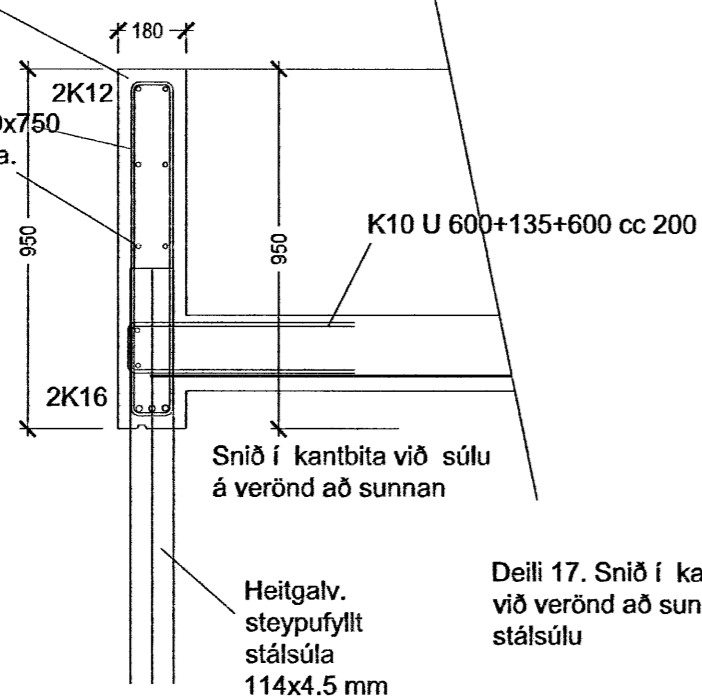
Deili 17. Snið í kantbita  
við verönd að sunnan við  
stálsúlu

Snið í kantbita við súlu  
á verönd að sunnan

Heitgalv.  
steypufyllt  
stálsúla  
114x4.5 mm

úrtök í steyptum kanti  
30x50 mm sjá nánar á  
teikningum arkitekts.

Lykkja R8 cc 300 110x750  
3xK10 lárétt á hæðina.
