GRUNNMYND GÓLFPLÖTU (K.+5.00)

**HAFNARFJARÐARBÆR**  
FRÁVEITA HAFNARFJARÐAR  
STRANDGÖTU 11  
220 HAFNARFJÖRÐUR  
Sími: 585 5655  
FAX: 585 5659

**DÆLUSTÖÐ, ÓSEYRARBRAUT**  
VIÐBYGGING  
BURÐARVIRKI, JÄRNB. GÓLFPL. (K.+5.00)  
JÄRN Í EFRI OG NEÐRI BRÚN

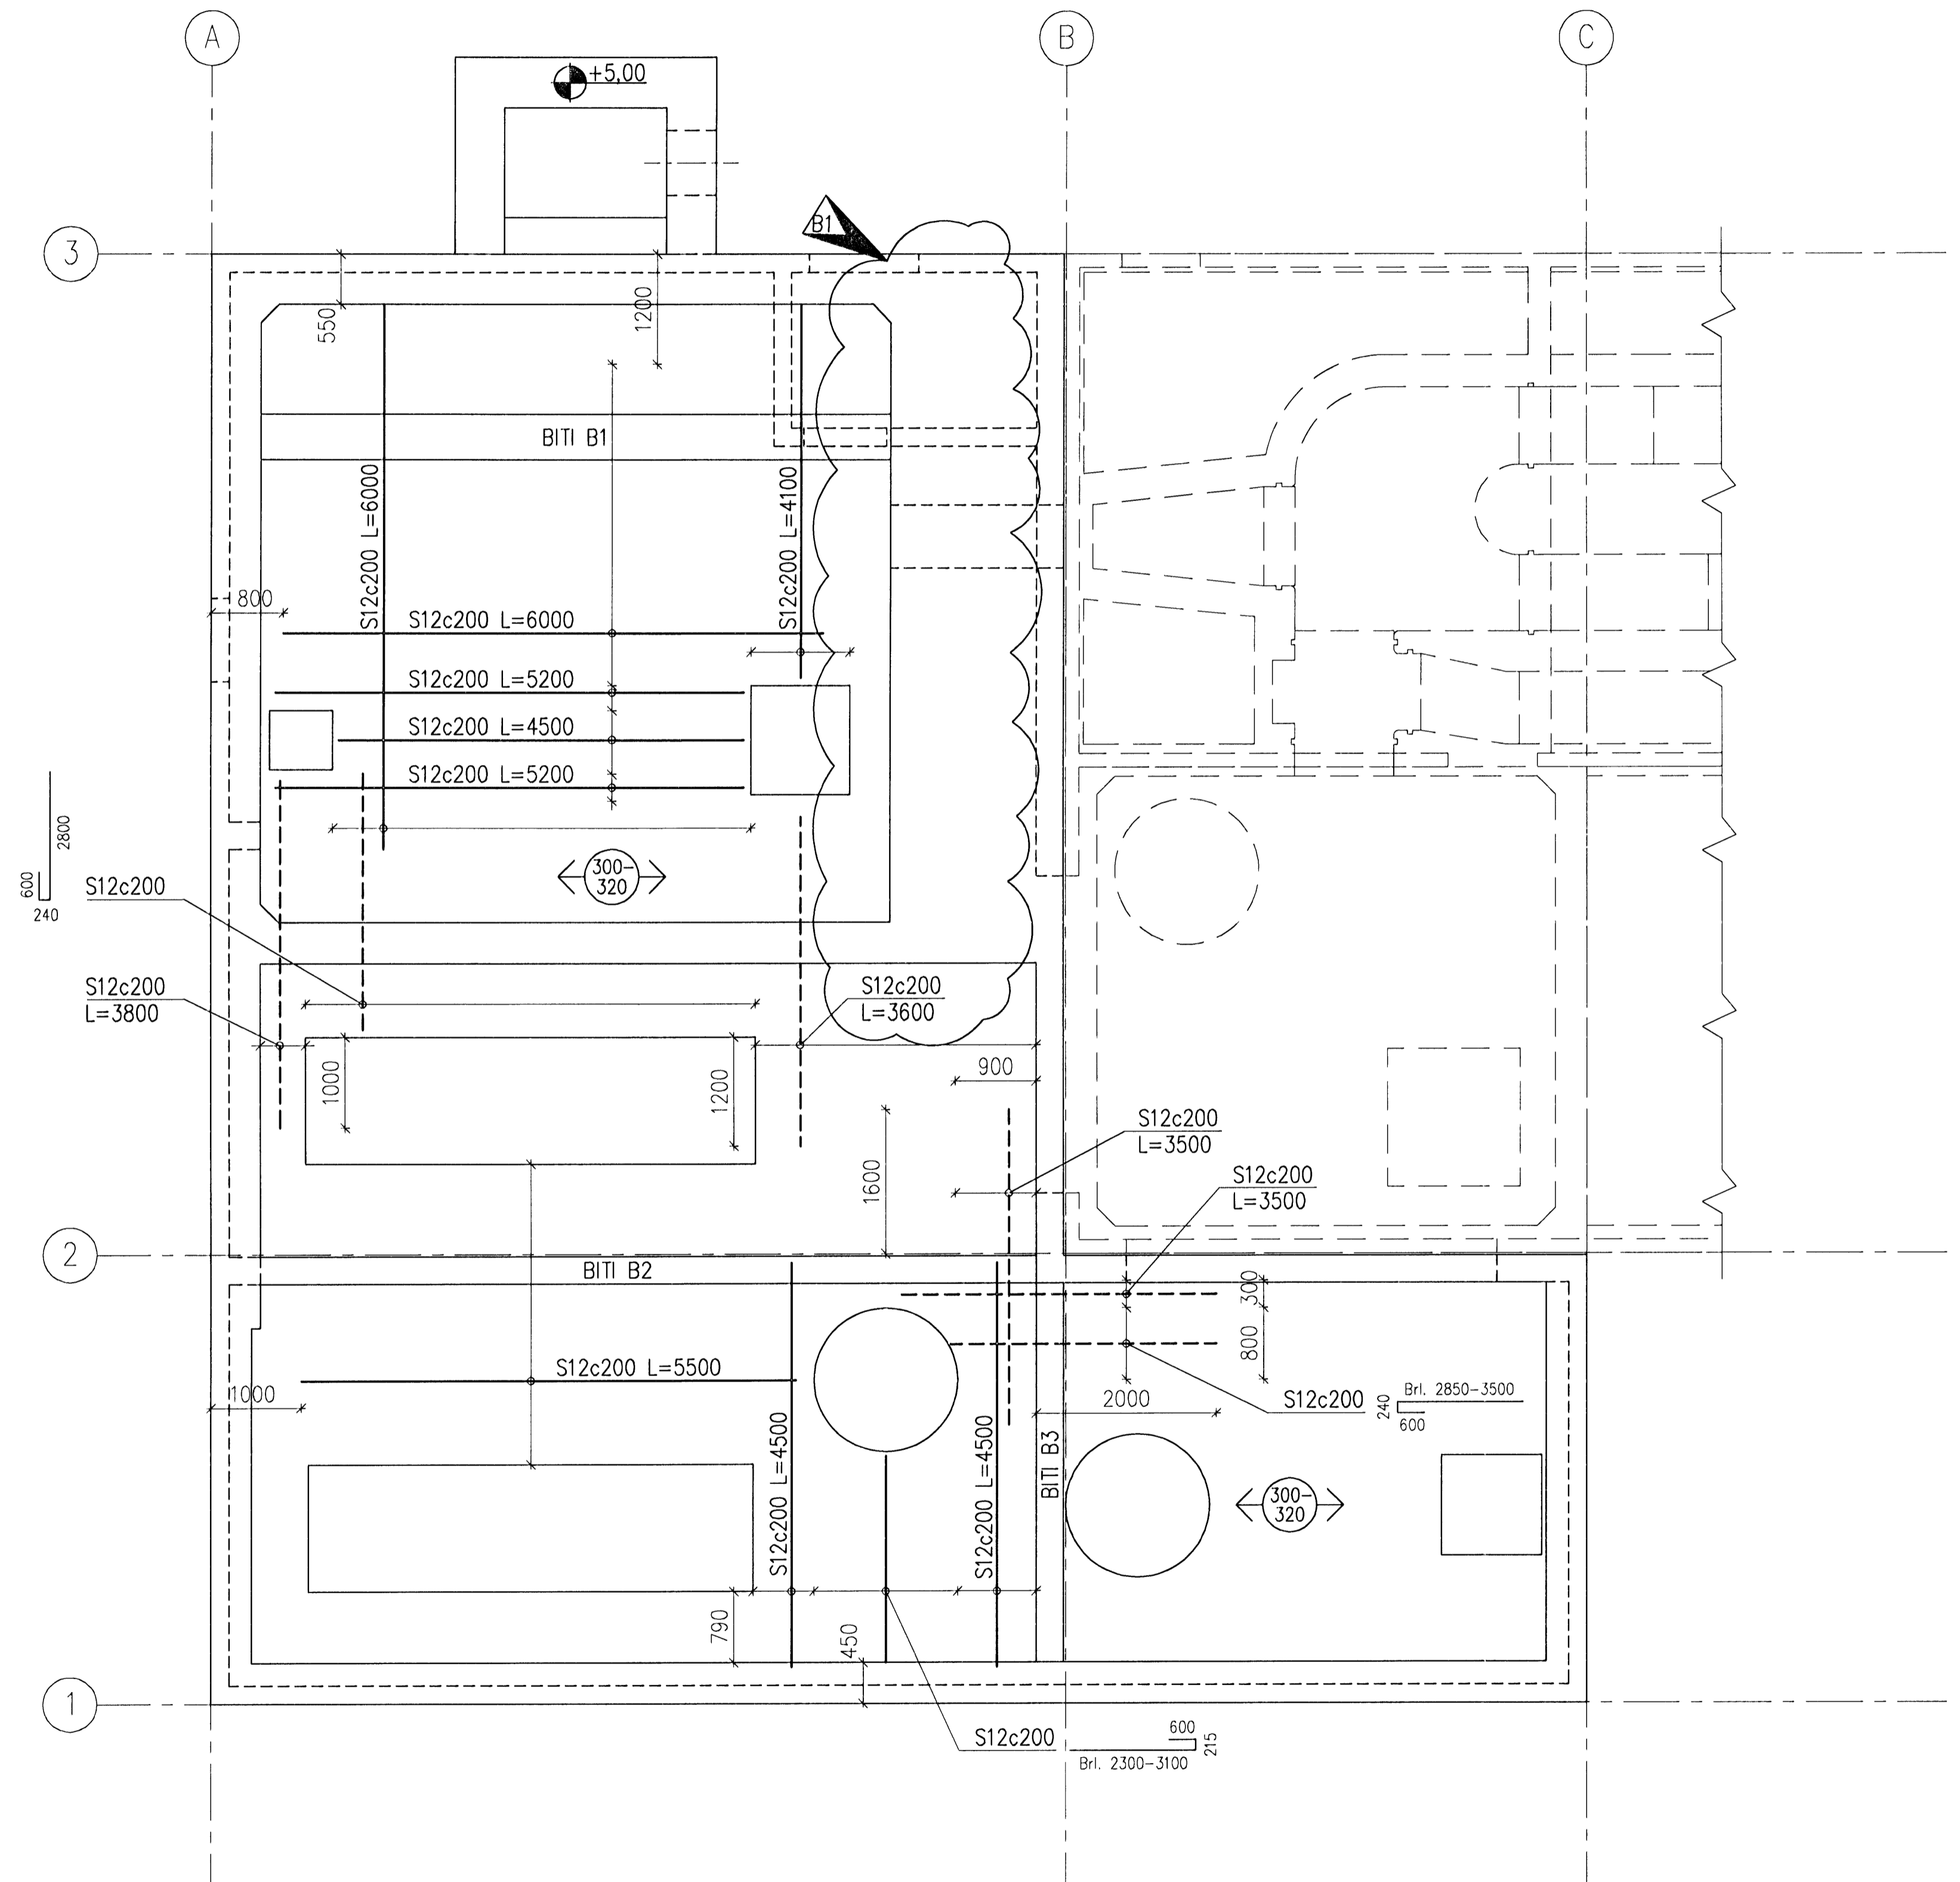
=S12c200 í báðar áttir í efri og neðri brún plötu.  
Á grunnmyndinni eru sýnd viðbótarjárn, önnur járn eru sýnd á teikn. 22.26, 22.27 og 22.28.
