Sigurður Adalsteinsson
 Br. 05.9.2006; Viroc plötuklæðning á útveggi í stað múrs
FLÓKAGATA 7, HAFNARFIRÐI BL04

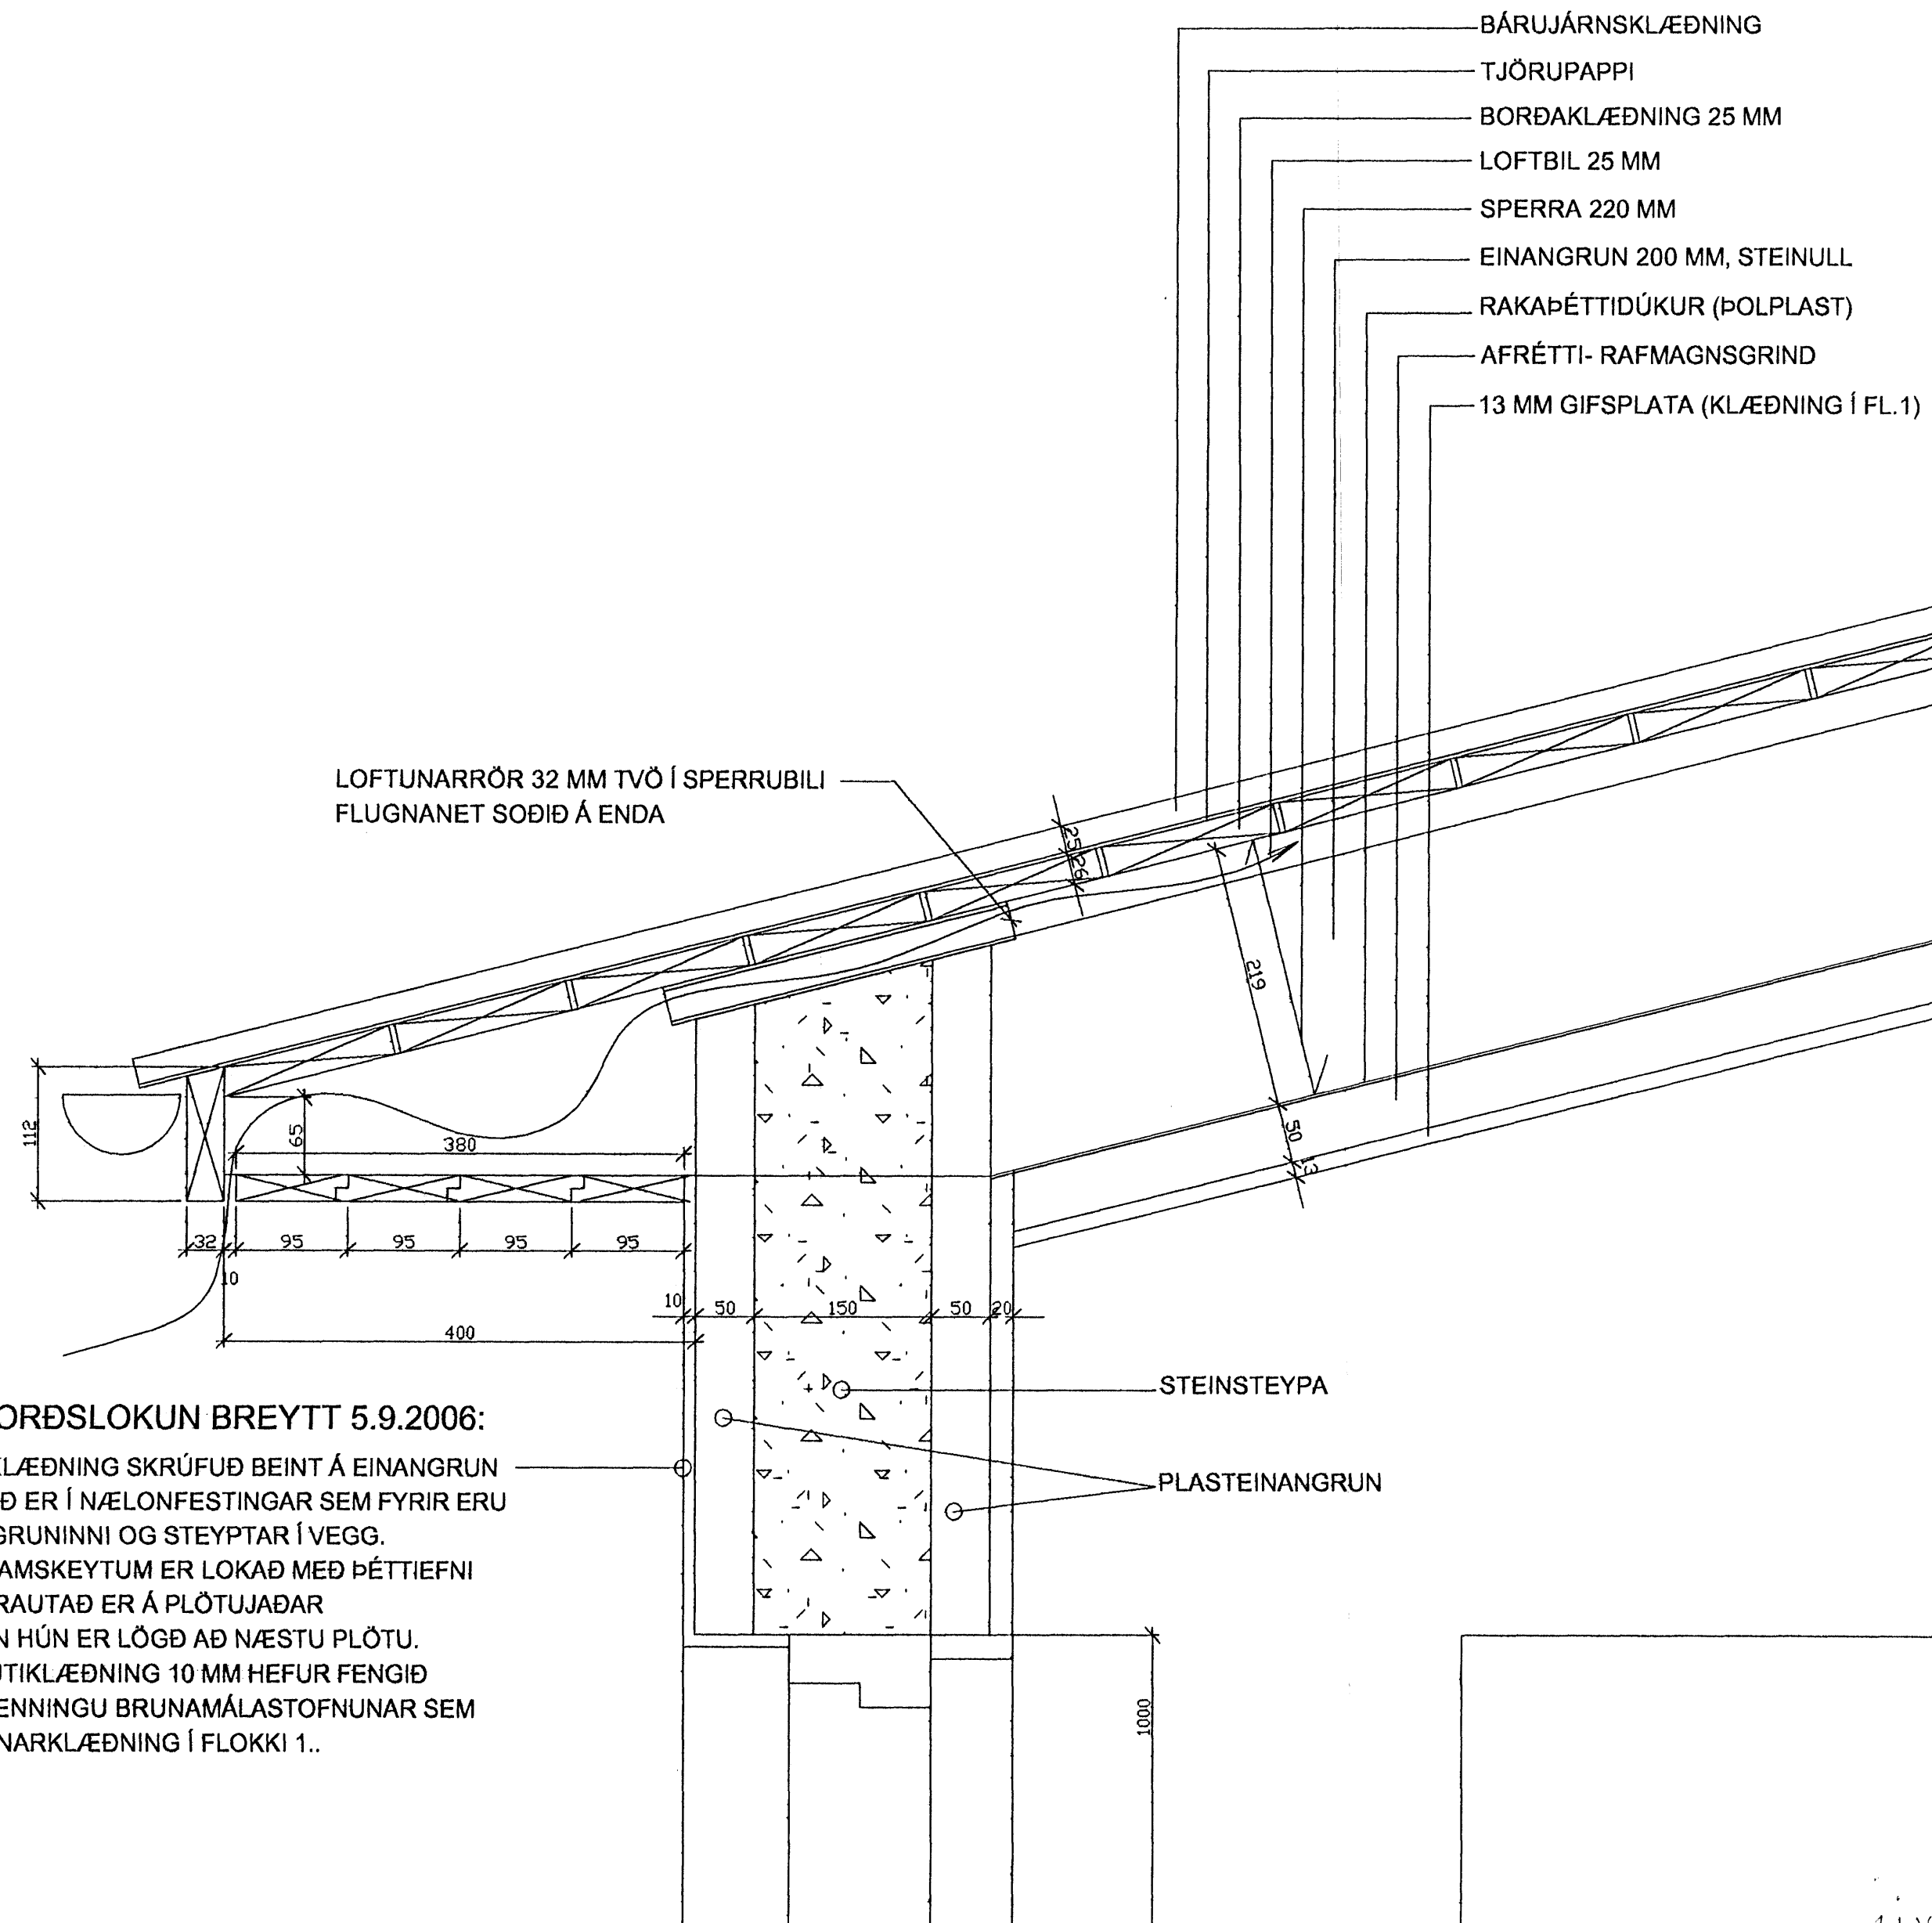
YFIRBORÐSLOKUN BREYTT 5.9.2006:
 VIROC-KLÆDNING SKRÚFUD BEINT Á EINANGRUN
 SKRÚFAD ER Í NÆLONFESTINGAR SEM FYRIR ERU
 Í EINANGRUNINNI OG STEYPTAR Í VEGG.
 PLÖTUSAMSKEYTUM ER LOKAÐ MEÐ ÞÉTTIENNI
 SEM SPRAUTAÐ ER Á PLÖTUJADAR
 ÁÐUR EN HÚN ER LÖGÐ AÐ NÆSTU PLÖTU.
 VIROC ÚTIKLÆDNING 10 MM HEFUR FENGID
 VIÐURKENNINGU BRUNAMÁLASTOFNUNAR SEM
 ELDVARNARKLÆDNING Í FLOKKI 1..
