Frárennislagnir í jörðu og grunni. 1:20

C	
B	
A	
Dags:	Breyting:
BREYTINGAR	
8/8 '06 Sveinn Ingólfsson	
Verkefni:	Drekavéllir 57
221 Hafnarfjörður	
Heiti teikningar:	Afstöðumynd, skýringar og snið.
Verkefni nr:	691
Teikning nr: 201	
Mælikvarði:	1:20, 1:500
Teiknað:	Atli J.
Dags:	Ágúst 2006
Hannað:	Sveinn Ingólfsson

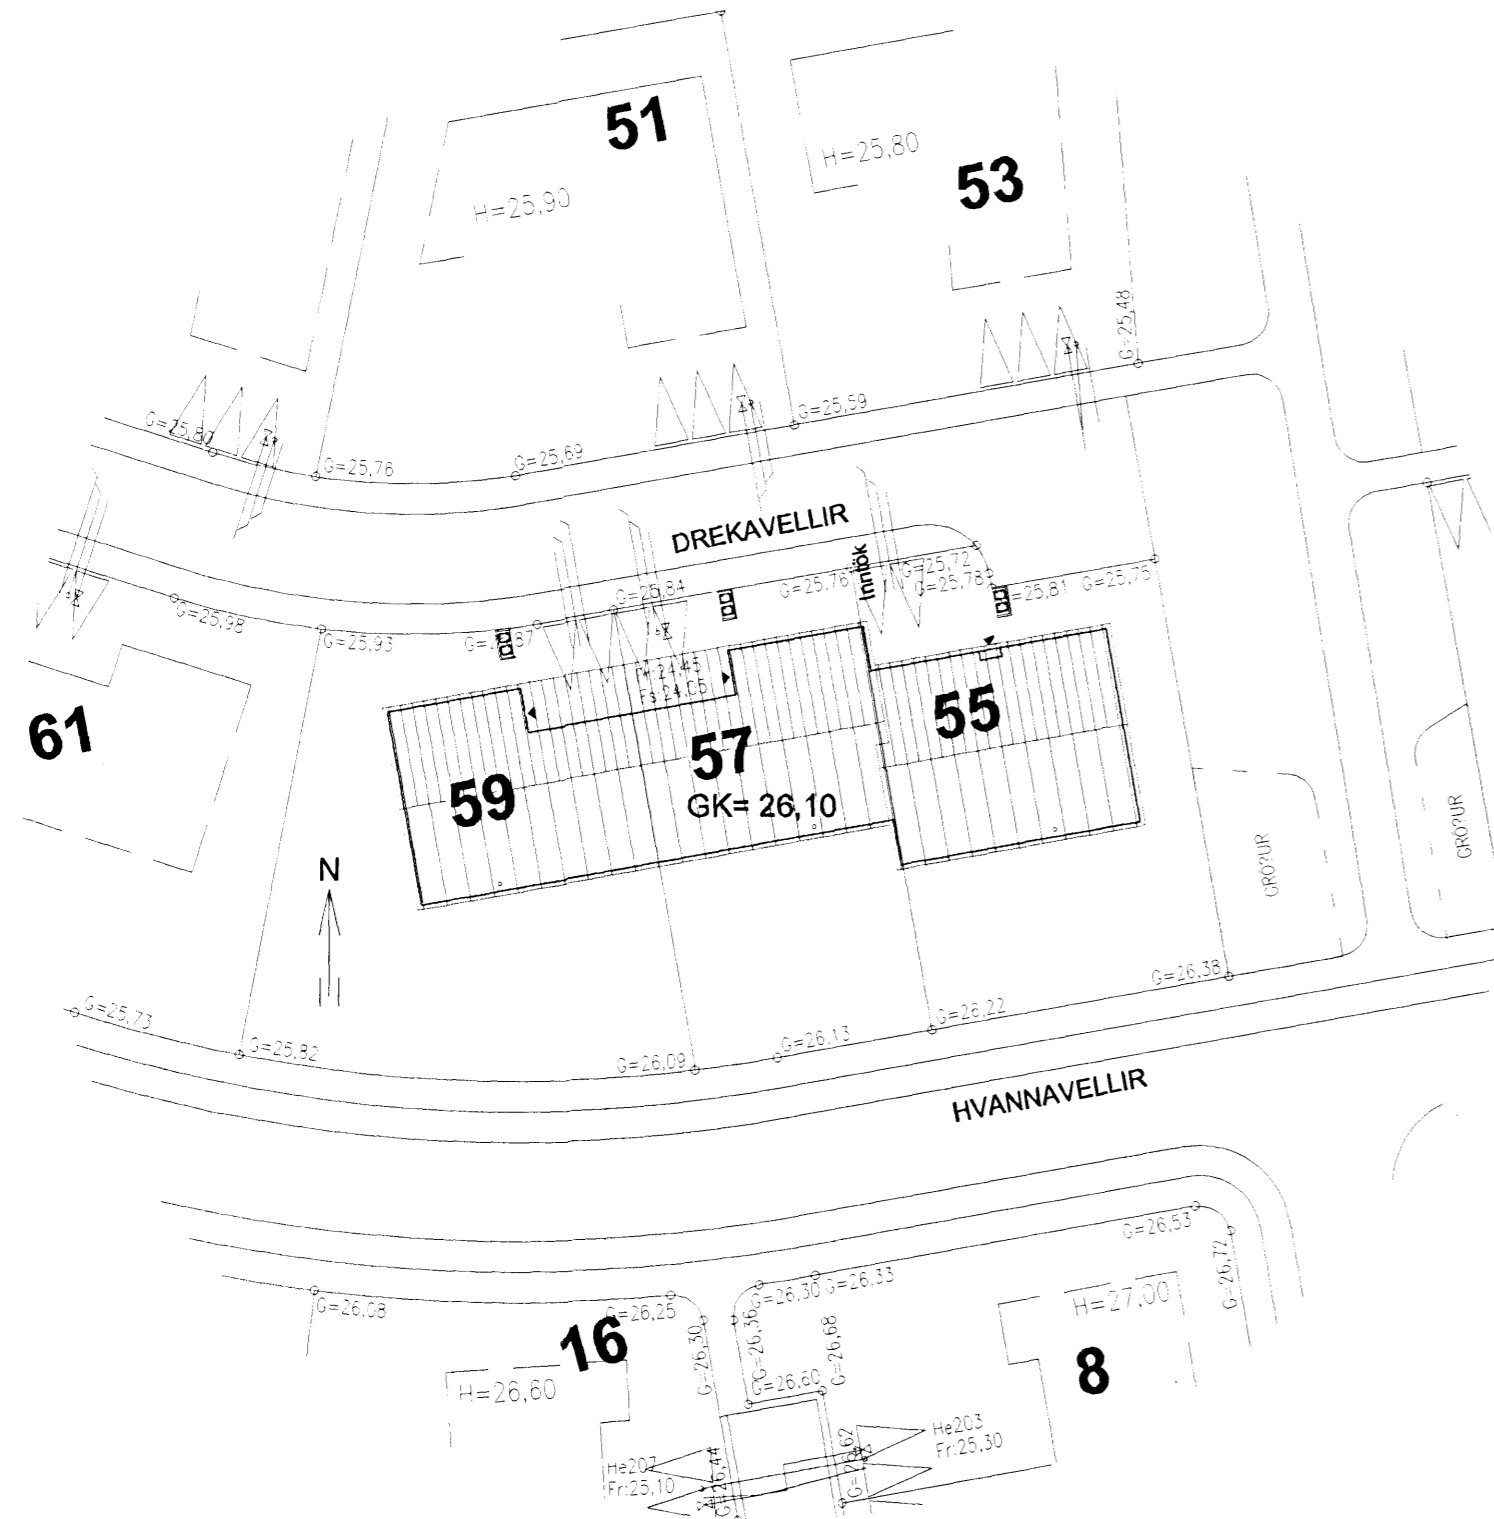
EV	Eldhúsvaskur
UPV	uppvottavél
HL	handlaug
BK	baðkar
SB	sturtubað
VS	vatnssalerni
ÞV	þvottavél
SV	skolvaskur
GNG	gólfniðurfali með gegnumrennsli
GNF	gólfniðurfali
ÞNF	þakniðurfali
SNF	Svalaniðurfali

Skolplögn	ø150 ST, steinrör 150 mm í þvermál
Skolplögn	ø100 PL, PVC plaströr ø100 mm í þvermál
Skolplögn	ø100 PEH, plaströr ø100 mm í þvermál
Regnvatnslögn	ø100 PL, PVC plaströr ø100 mm í þvermál
Regnvatnslögn	ø100 PEH, plaströr ø100 mm í þvermál
Frárennsli hitaveitu	PEH plaströr ø32
Hitaveituheimæð	---
Hitaveituheimæð	---
Hitaveituheimæð	---
