# Frárennislagnir í grunn, grunnmynd mkv.1:50

C	
B	
A	
Dags:	Breyting:
BREYTINGAR	
8/8 06 Sveinn Ingólfsson	
Verkefni:	Drekavelli 57
221 Hafnarfjörður	
Heiti teikningar:	Frárennislagnir í grunni, grunnmynd og skýringar.
Verkefni nr:	691
Teikning nr: 202	
Mælikvarði:	1:50
Teiknað:	Atli J.
Dags:	Ágúst 2006
Hannað:	Sveinn Ingólfsson

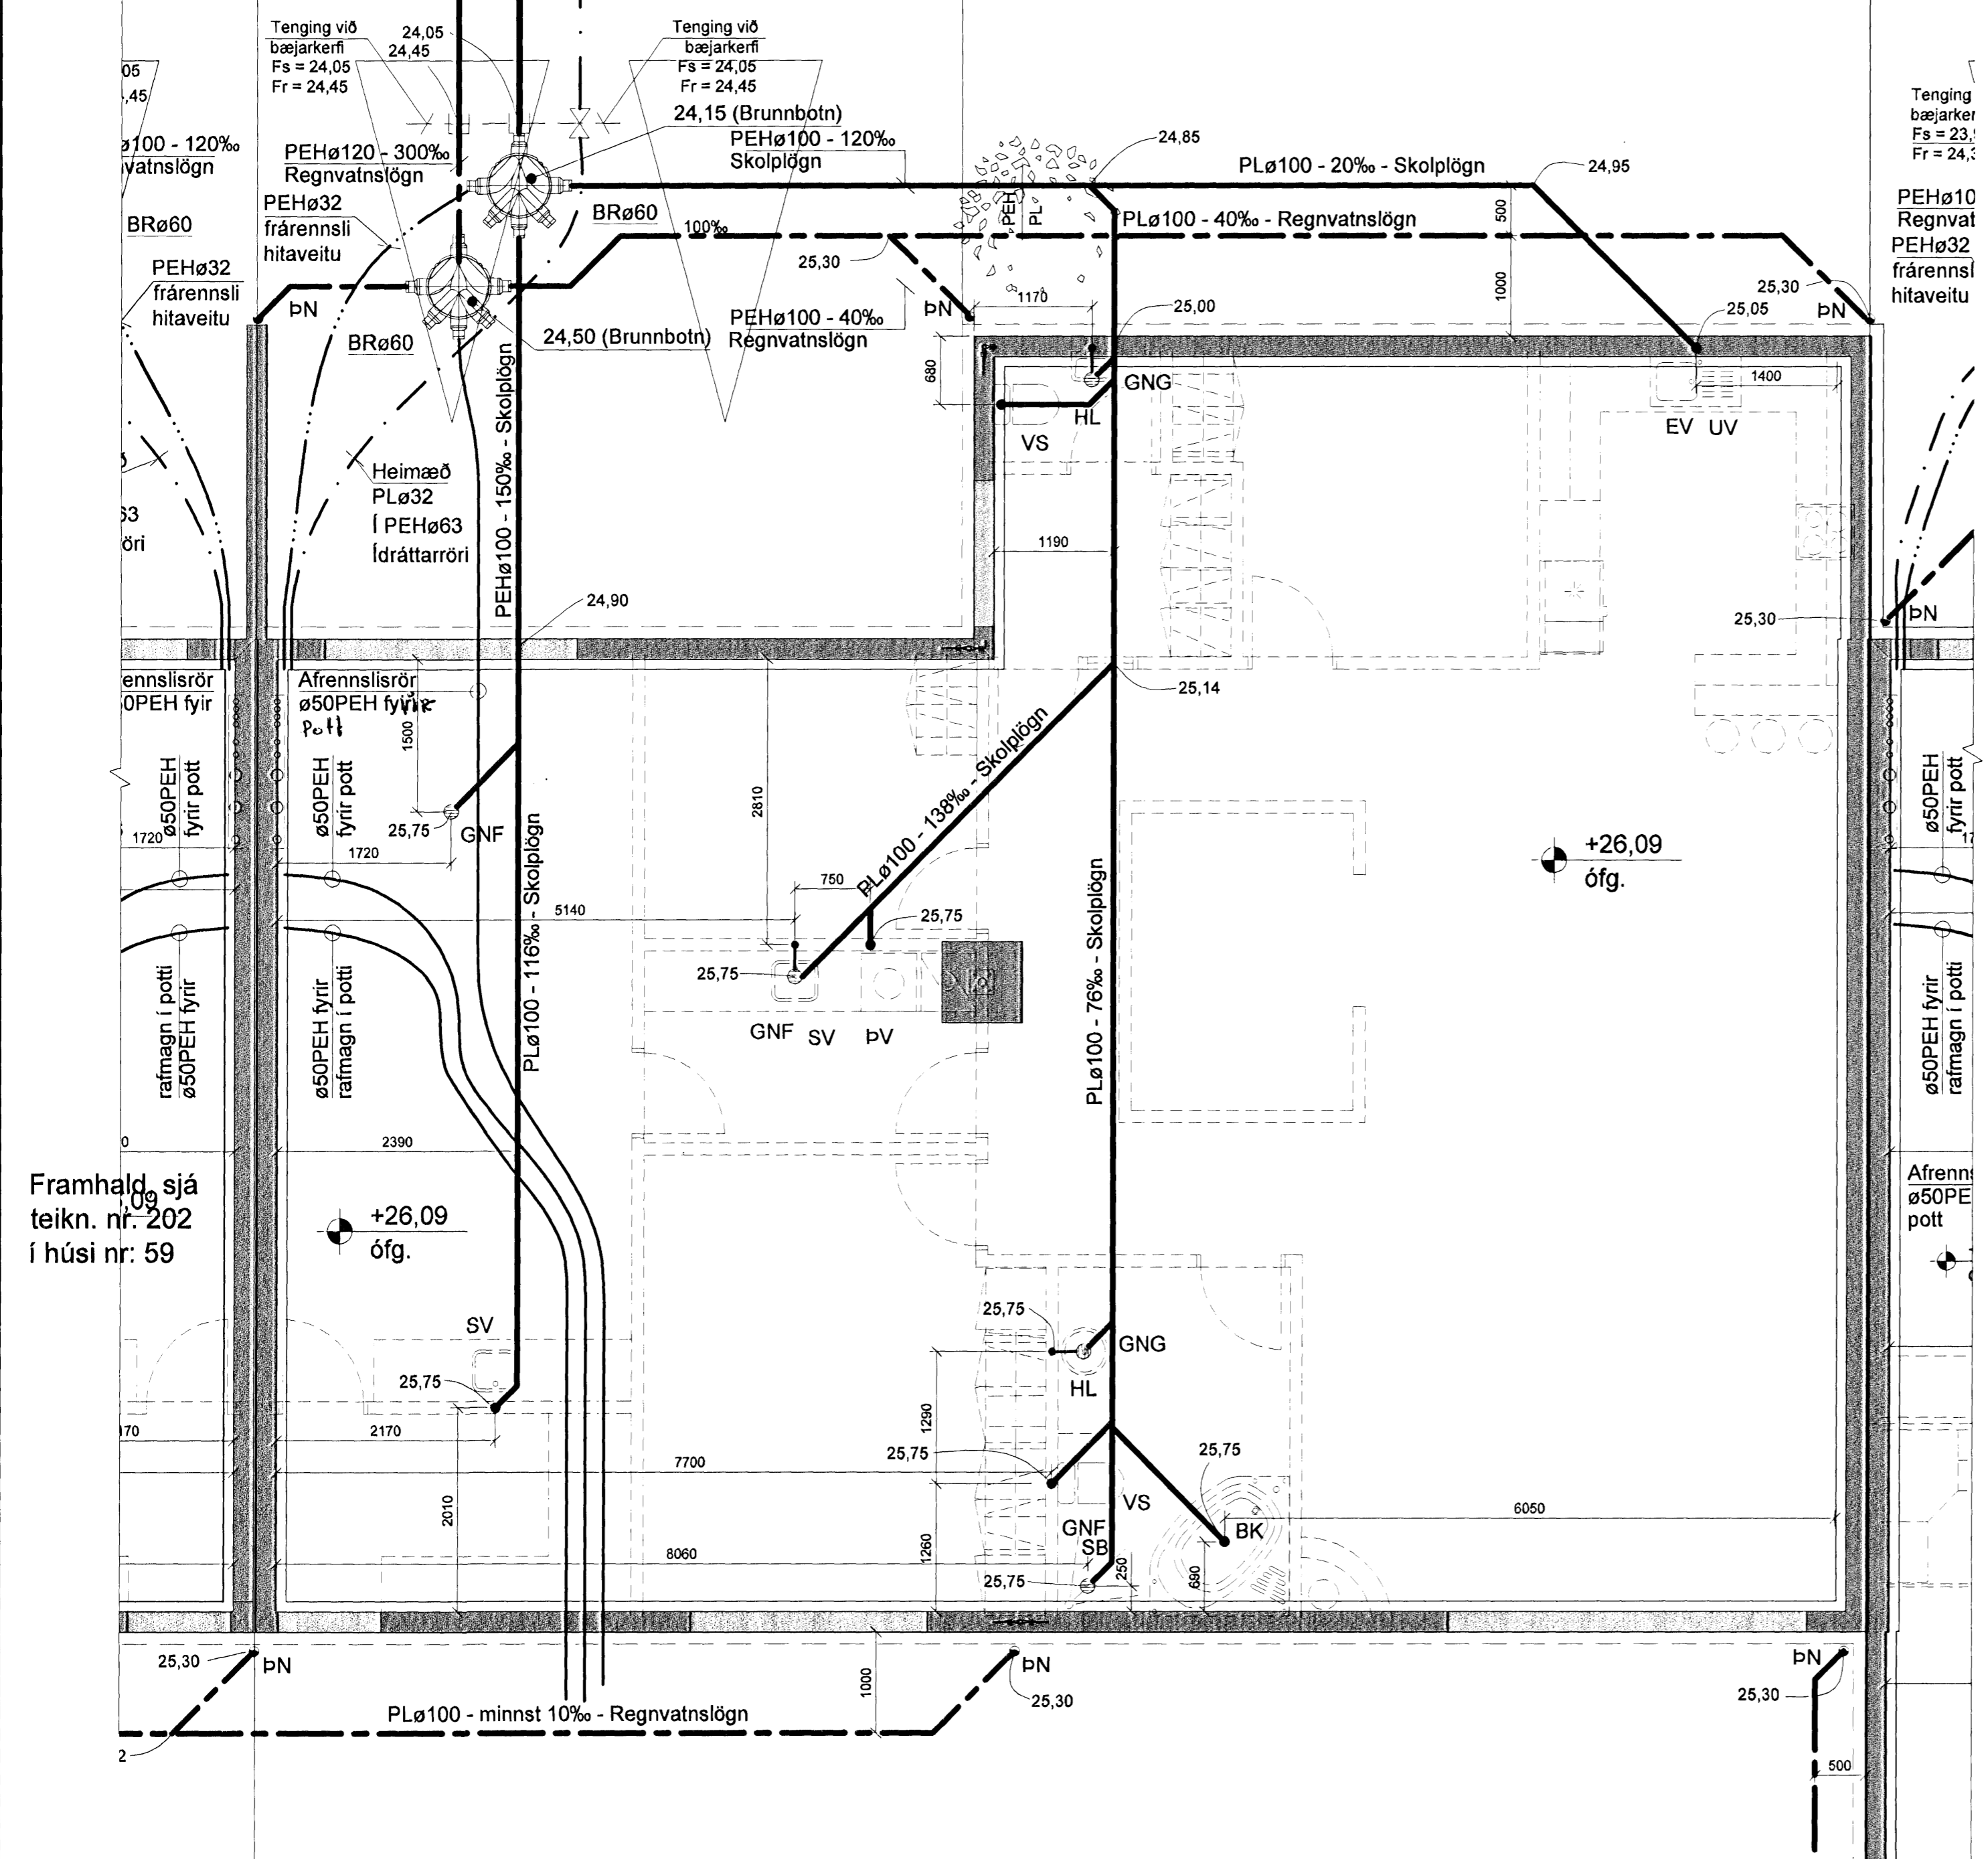
**Skýringar:**  
 Skolplögn ø150 ST, steinrör 150 mm í þvermál  
 Skolplögn ø100 PL, PVC plaströr ø100 mm í þvermál  
 Skolplögn ø100 PEH, plaströr ø100 mm í þvermál  
 Regnvatnslögn ø100 PL, PVC plaströr ø100 mm í þvermál  
 Regnvatnslögn ø100 PEH, plaströr ø100 mm í þvermál  
 Frárennsl hitaveitu PEH plaströr ø32  
 Hlíðarrör (ídráttarrör) fyrir kaldavatnshéimæð ø63, PEH plaströr  
 Hitaveituheimæð

**Skýringar:**  
 EV Eldhúsvaskur  
 UPV uppþvottavél  
 HL handlaug  
 BK baðkar  
 SB sturtubað  
 VS vatnssalemi  
 DV þvottavél  
 SV skolvaskur  
 GNG gölfniðurfali með gegnumrennslir  
 GNF gölfniðurfali  
 ÞN Þakniðurfali
