# Frárennsli: Yfirlitsmynd. 1:200.

Verkefni: Selhella 9, Hafnarfirði.  
 Heiti: Frárennsli: Yfirlitsmynd.

M. 1~50  
 R. G.V.  
 T. G.V.  
 Dags. Jan. 2007. Nr. 1116-2-7A.

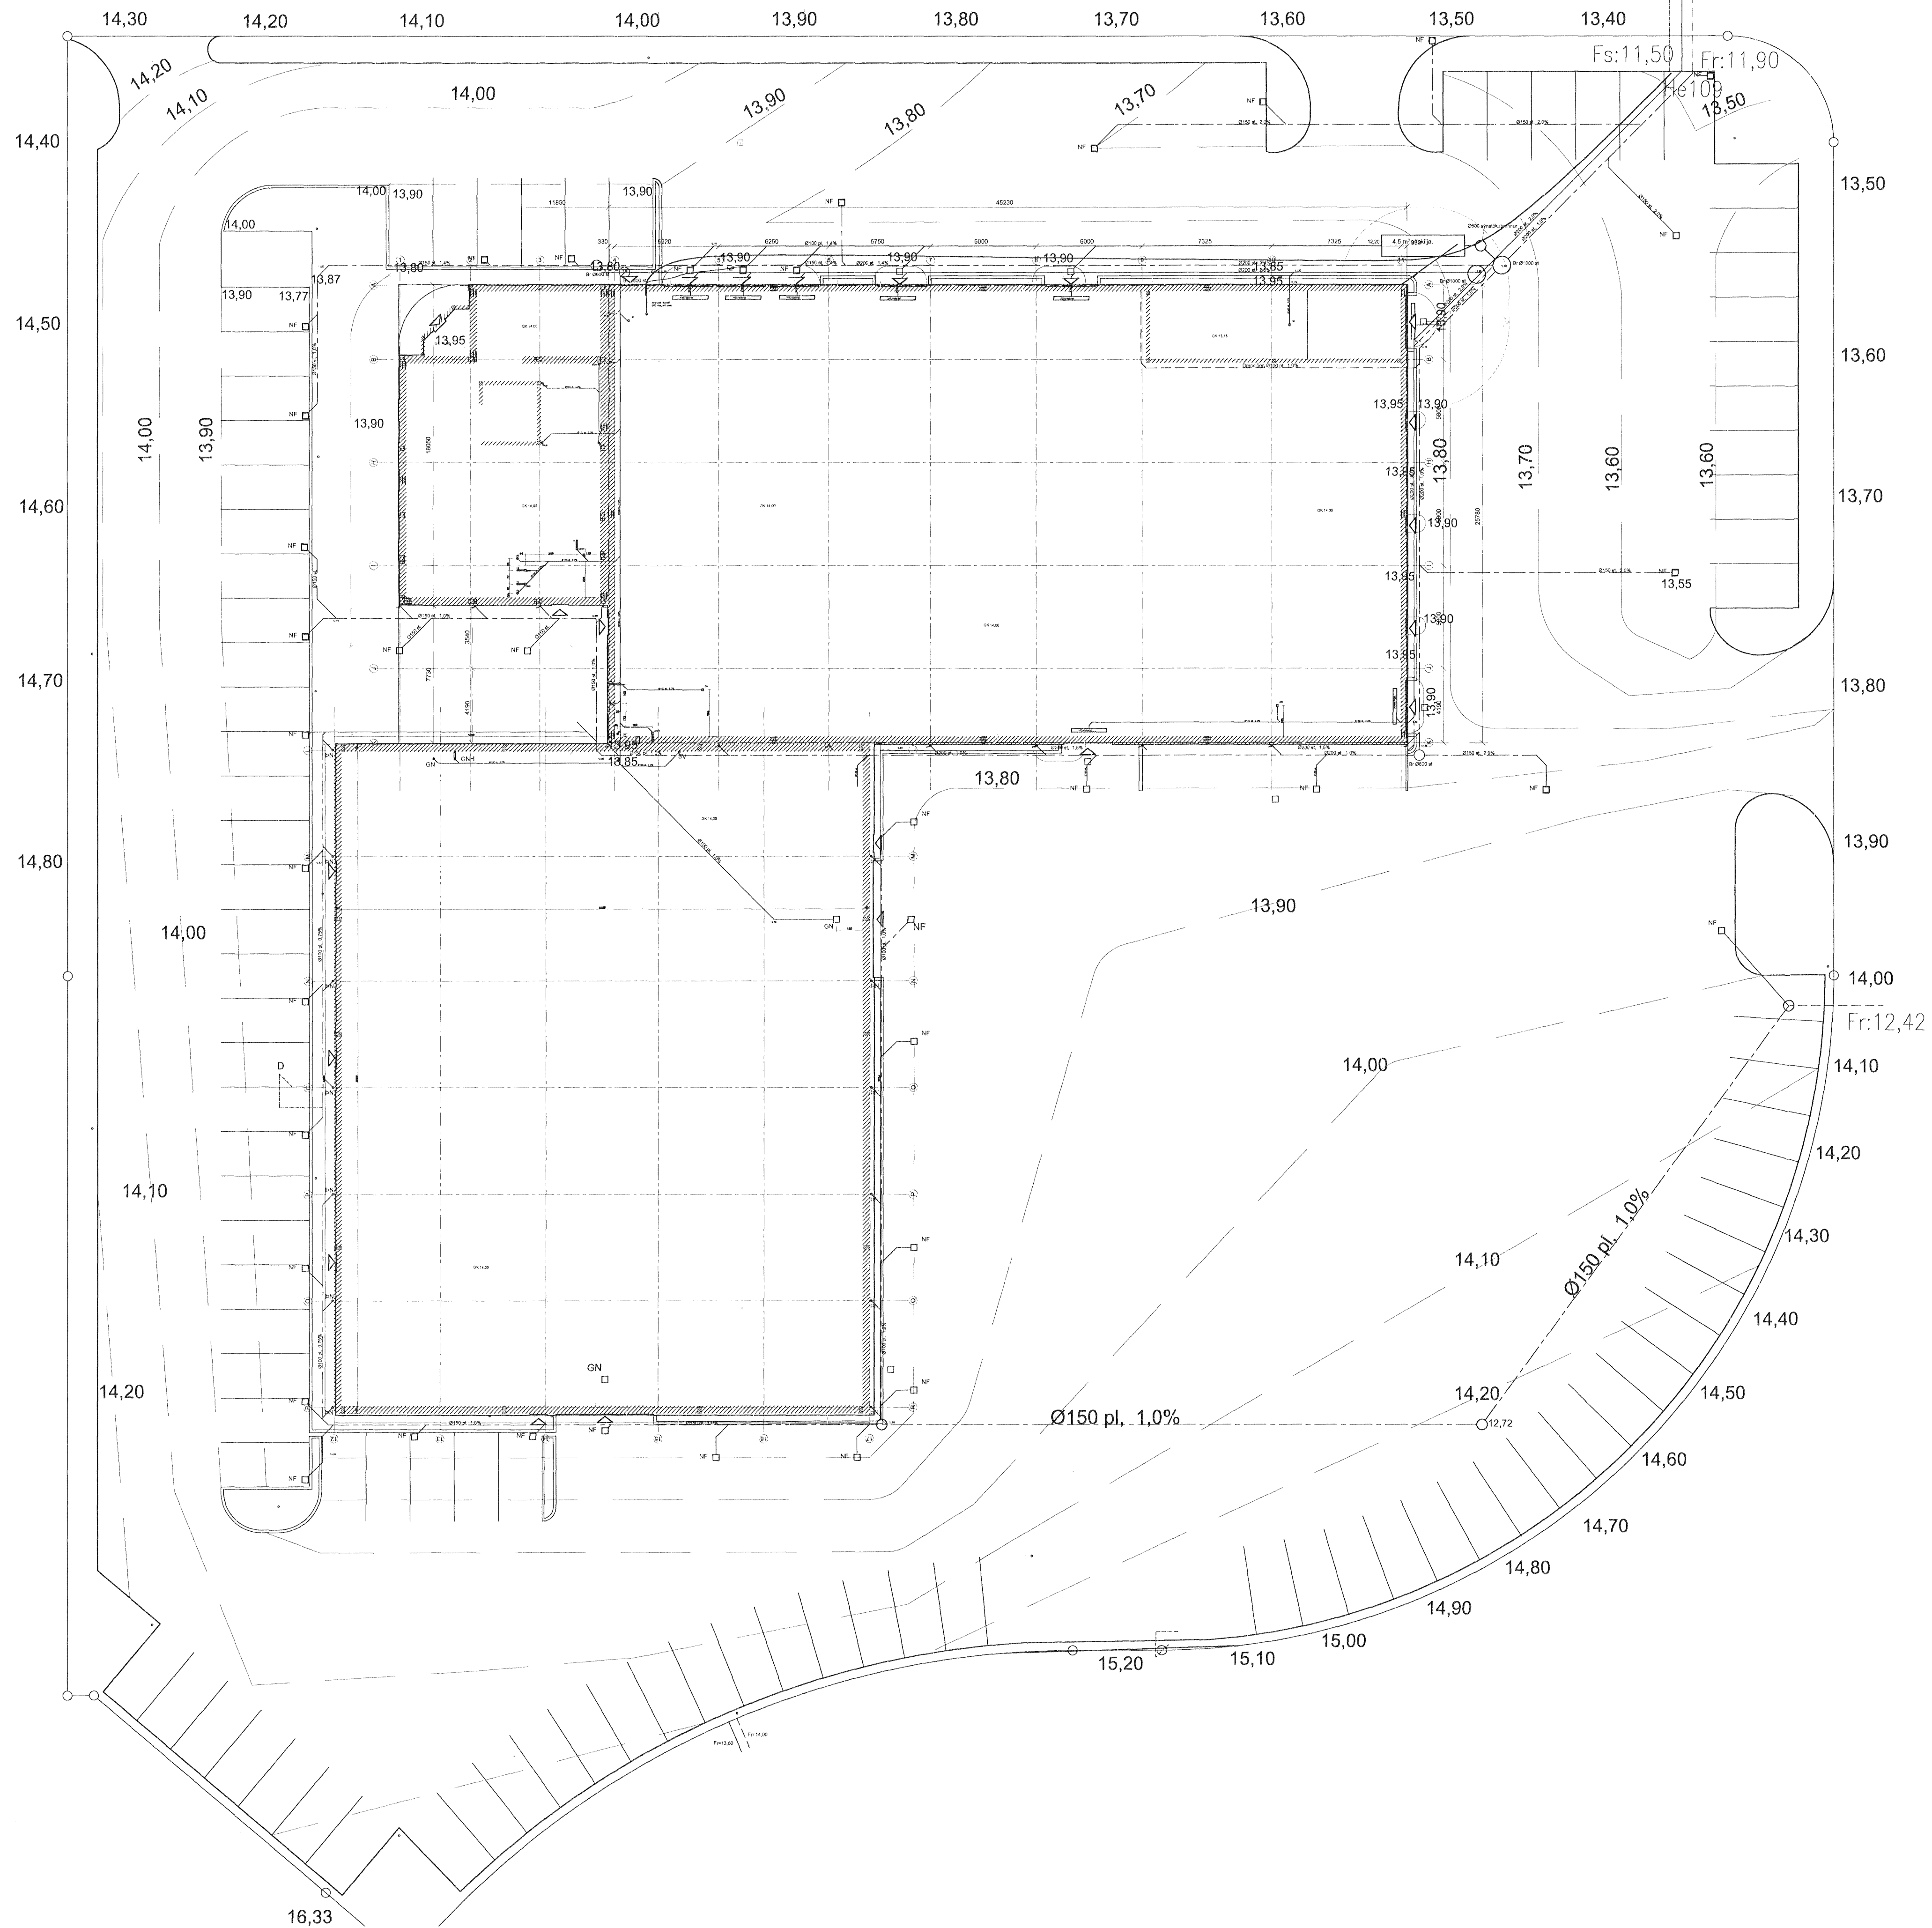
**Skýringar:**  
 Plastrípur utanhúss skulu vera með þrýstipól SN8, (t.d. "Dregg" plastr).

**Breytingar:**  
 A: 22.7.2013. GV (lega lagna).
