Áshamar 2-10
Hafnarfjörður

Afstöðuy mynd. Aðkoma slökkviliðs

| Fylkingahúsið | Aðaluppdráttir |
| Teknað: LPM | L102 |

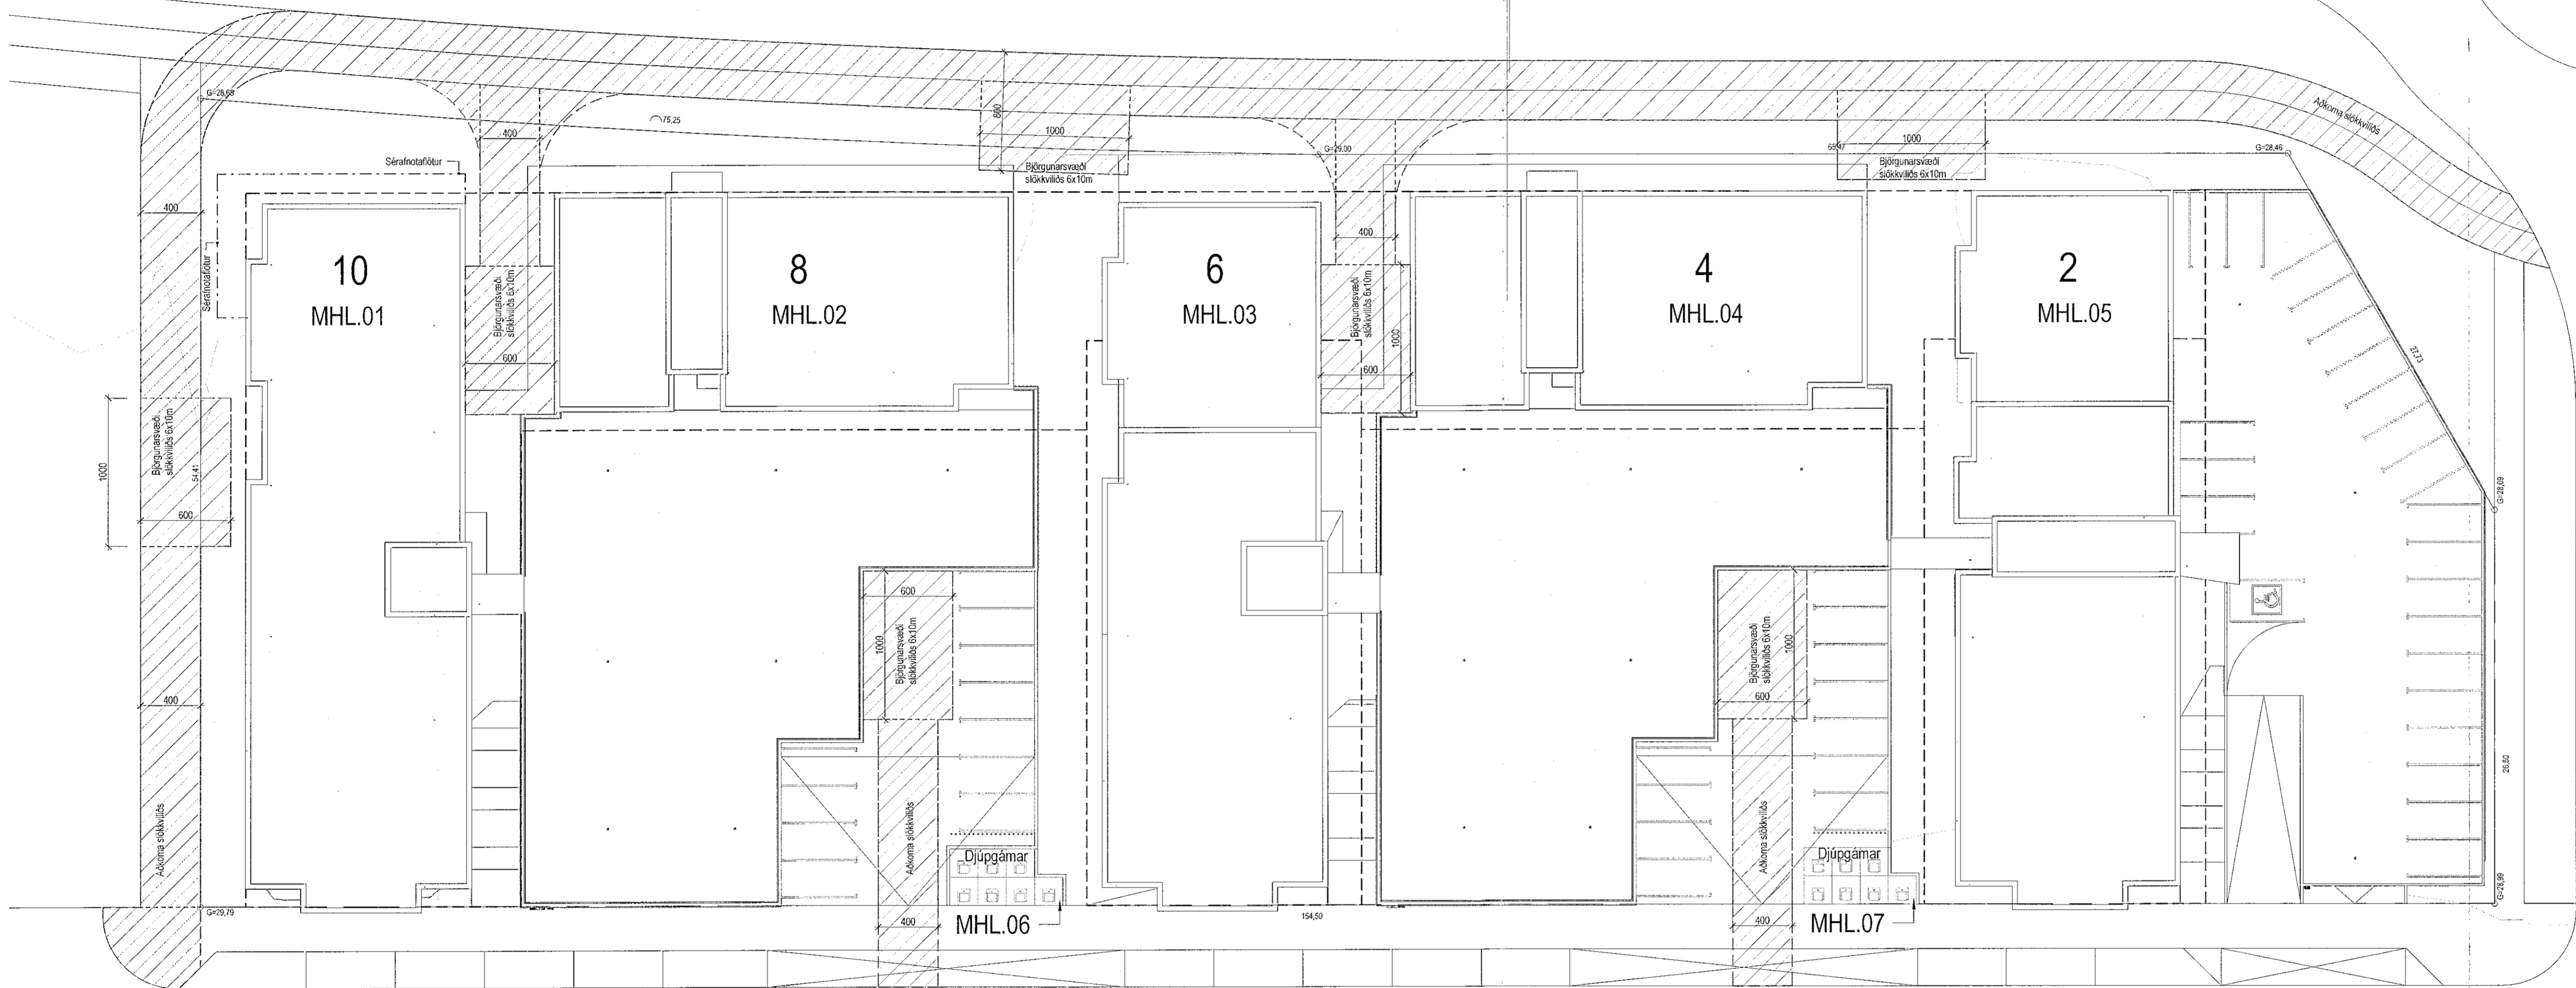
Afstöðuy mynd. Aðkoma slökkviliðs
 1 : 250

* Aðkomuleiðir körfubíla verða 3 metra breiðir matkaðir stígar. Þjónunarsvæði eru 6,0 metrar á breidd. Aðkomuleiðir og þjónunarsvæði verða sérstíkt til að þola stærri körfubíl SHS, SHS 6 (22 tonn). Yfirboð þjónunarsvæða verða útfærð með þunnaþefu undirfari sem þolir hámarksálag frá stóðseti körfubíla (17,5 tonn). Þjónunarsvæði eru þannig stöðsett að minni körfubíl SHS (SHS 7) nær 8 alfa svæði öflun 4 hæðir sem getur þurft að bjarga fólki. Á tókniðuninni má sjá yfirbyggjar staðsetningar þjónunarsvæða. Fjallað er um einnig svæði í brunahönnun.
