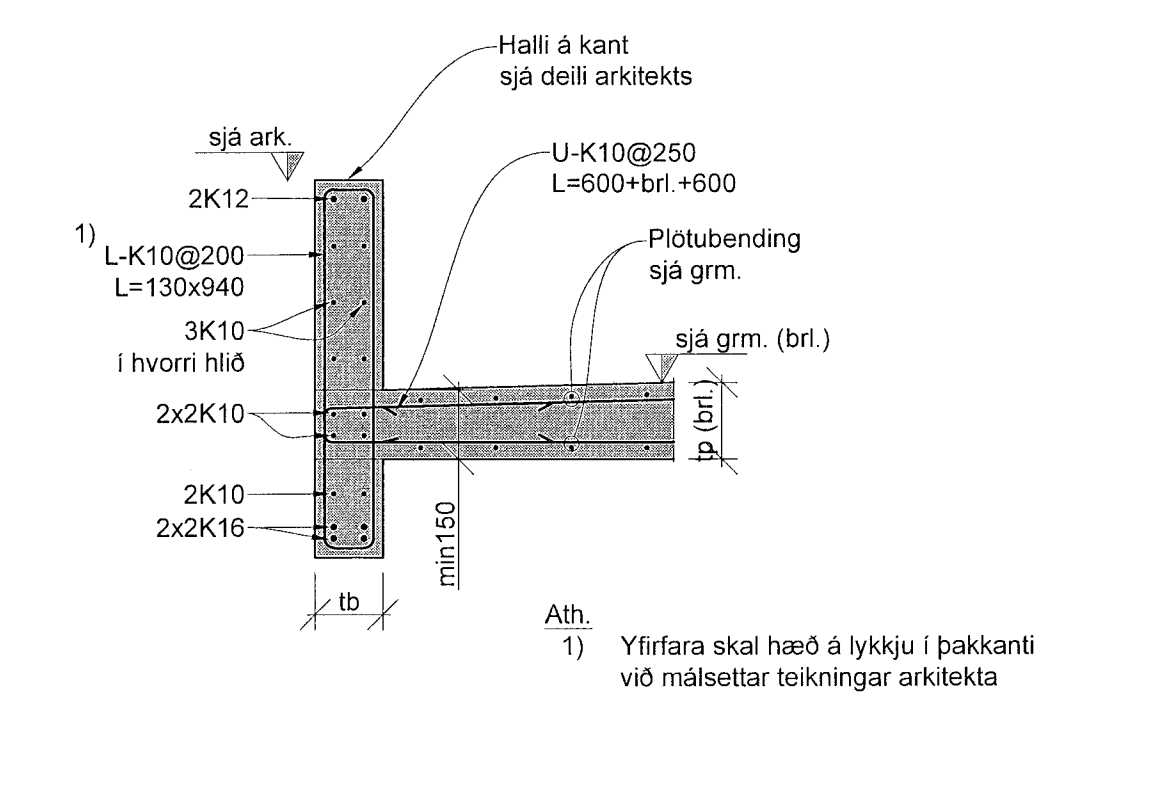
B220 Biti við þakplötu
1:20
