Áshamar 42-48, Hafnarfjörður
MHL 1 og 5

Lagnir-grunnlaginir
Grunnmynd 3/6

Háruð	SH/EPK	Teknað	MMA	Tölu. n.
Dagsetning	21.06.2022	Mkv.	1:50	L-05

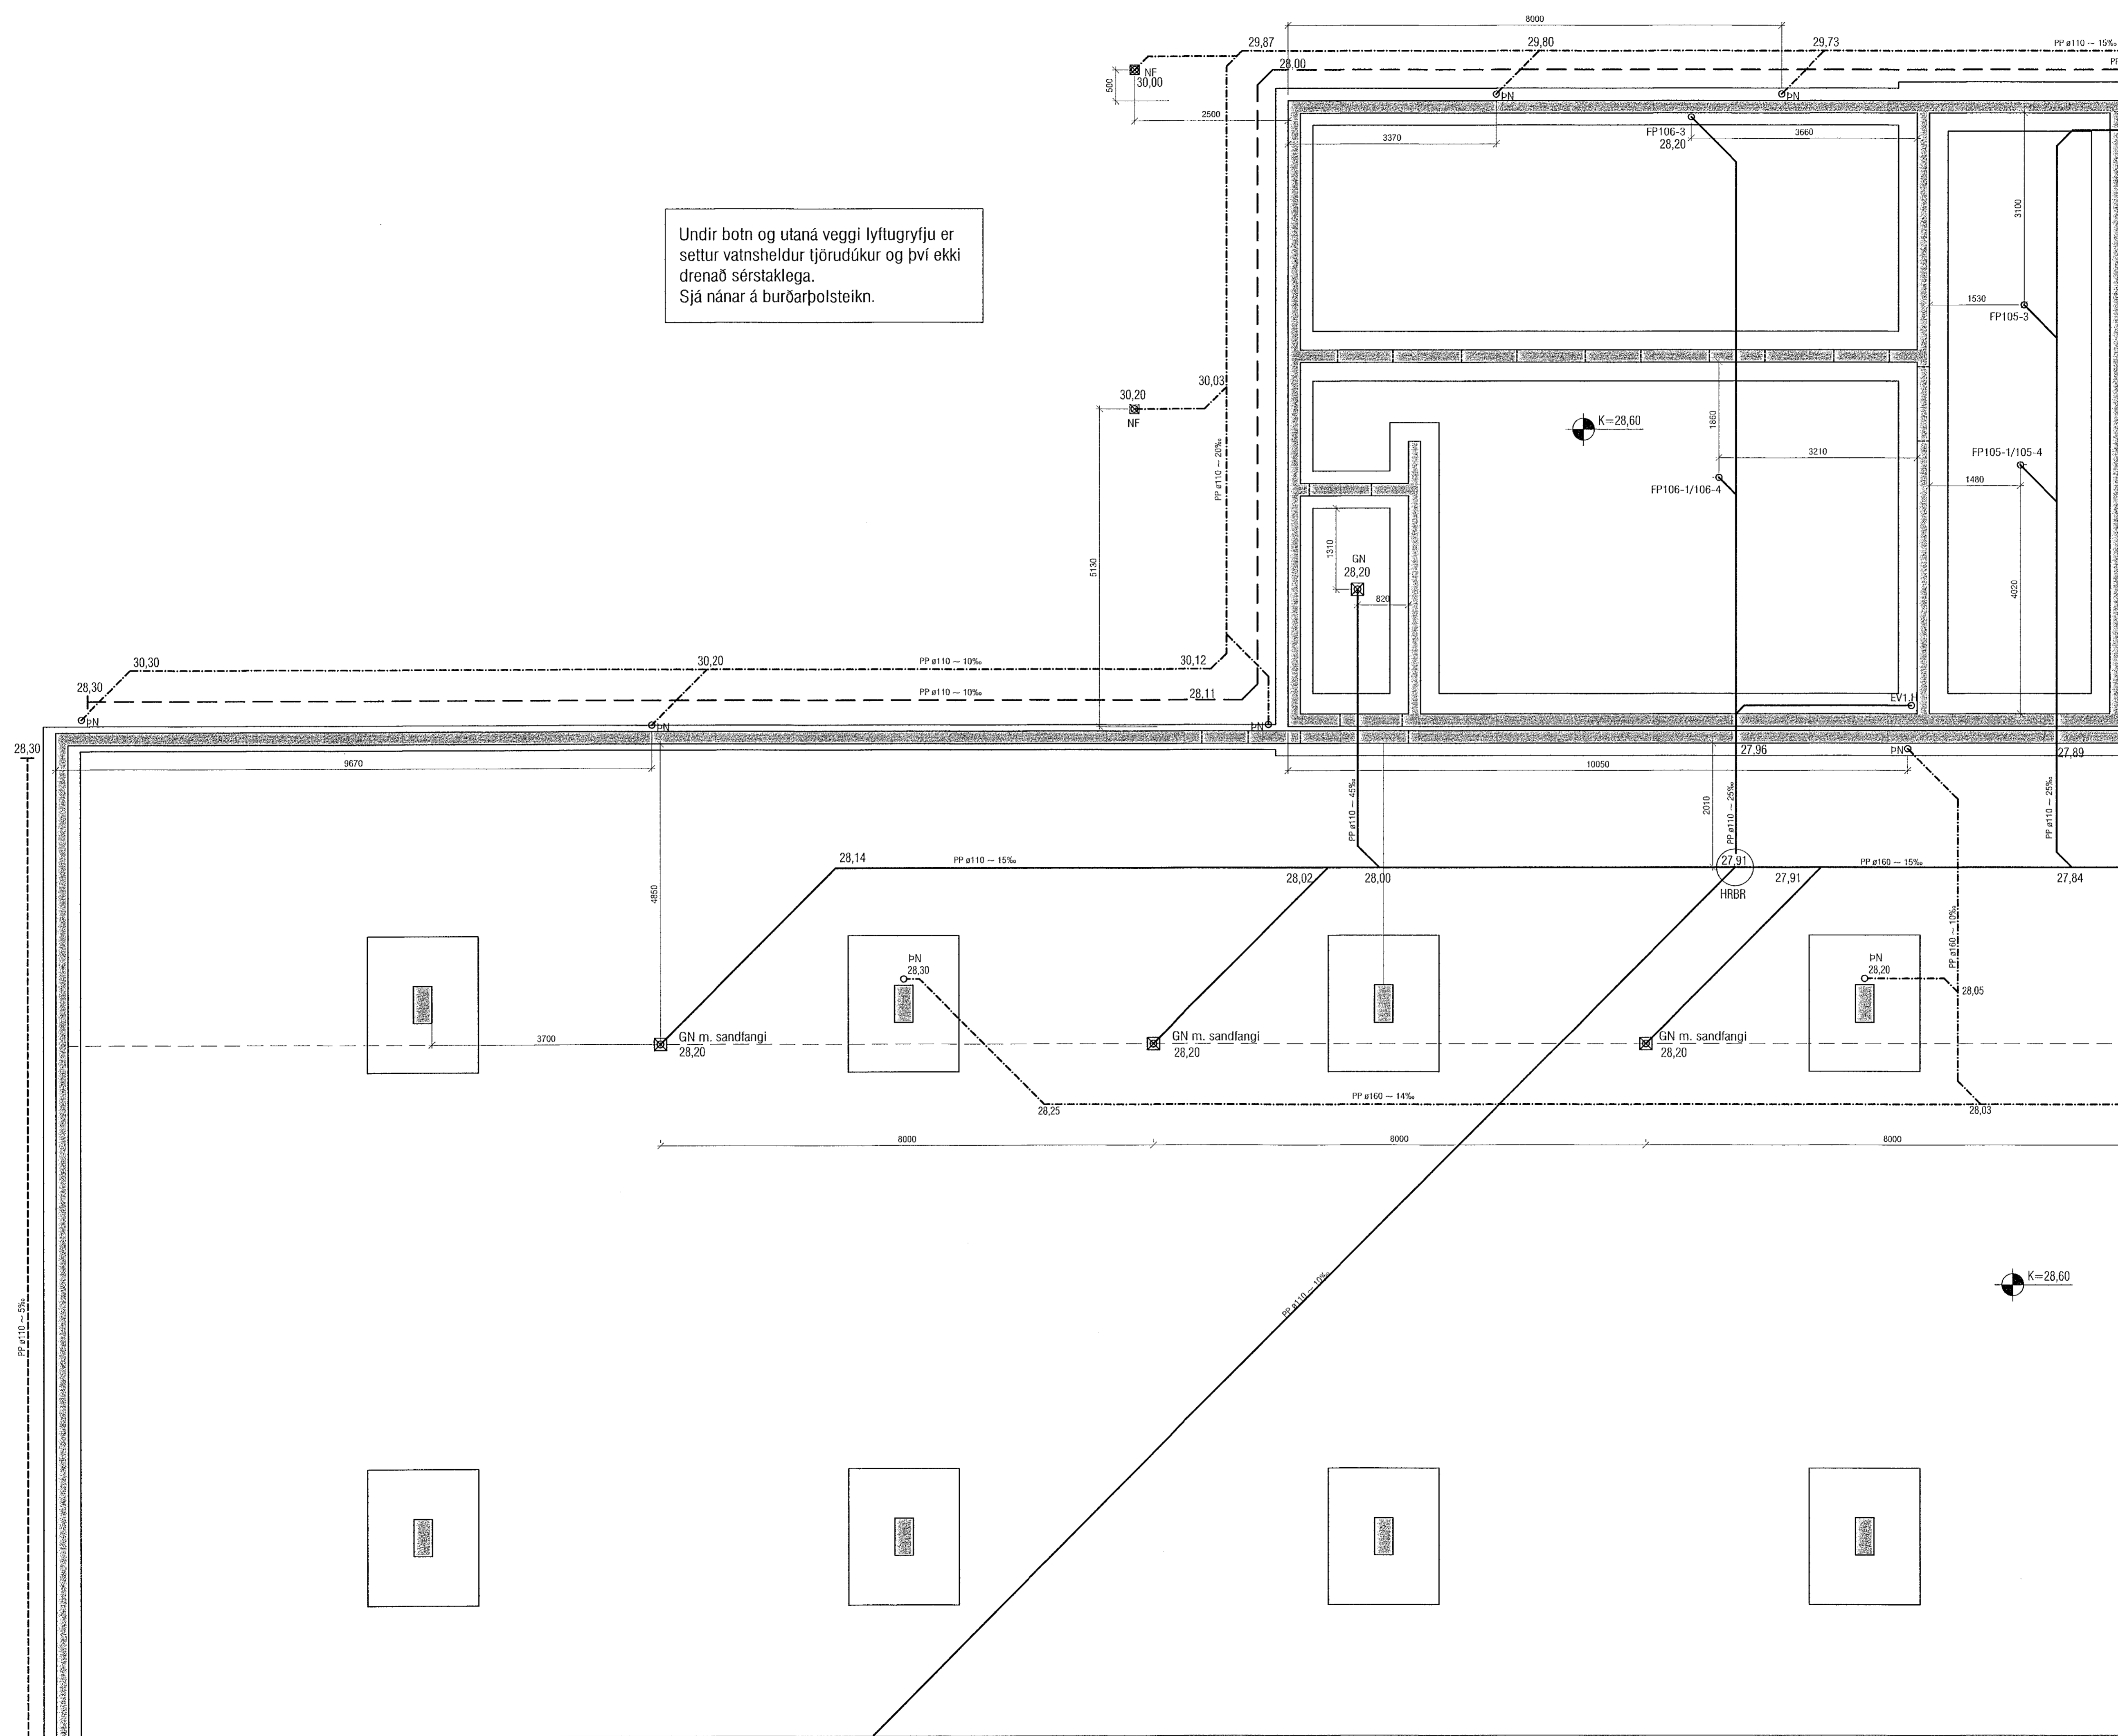
Undir botn og utaná veggja lyftugryfju er settur vatnsheldur tjóruður og því ekki drenað sérstaklega. Sjá nánar á burðarþolsteikn.
