Áshamar 56, Hafnarfjörður

Lagnir-grunnlagir
Grunnmynd bílakjallari

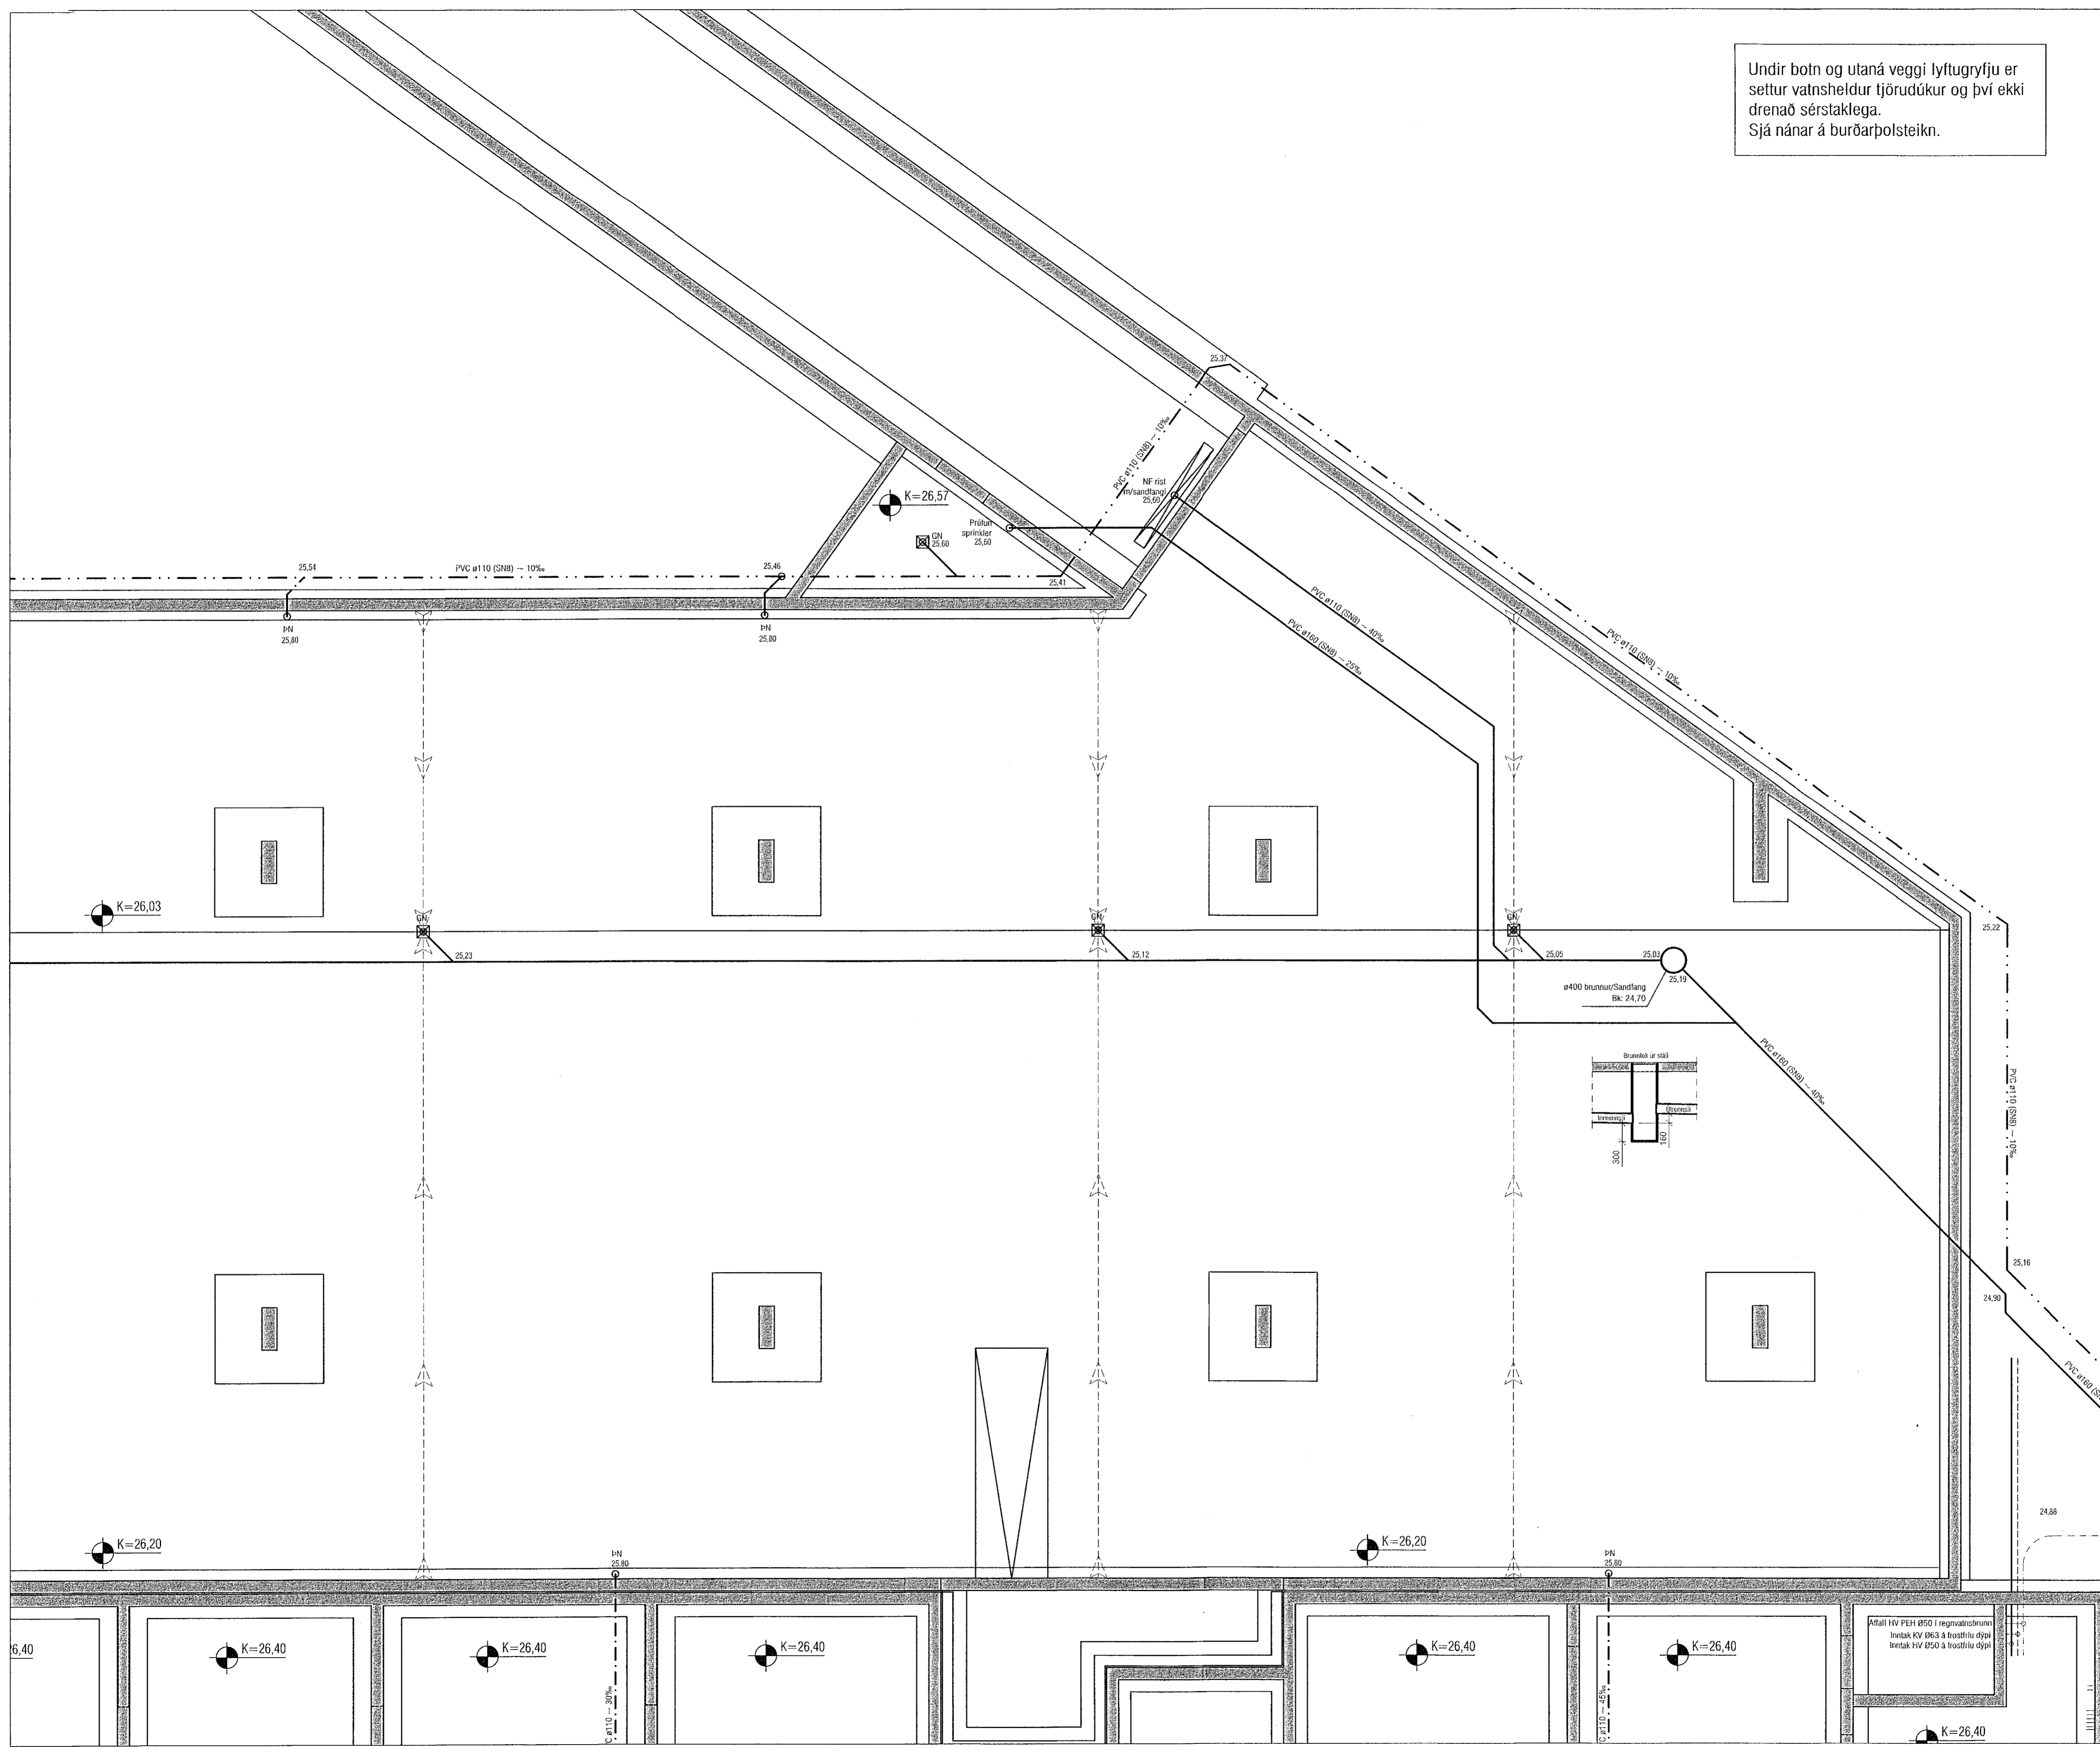
Undir botn og utaná veggj lyftugryfju er settur vatnsheldur tjörudúkur og því ekki drenað sérstaklega.
Sjá nánar á burðarþolsteikn.

Nákvæm staðsetning þakniðurtalla verður uppfærð með arkitekt.

Niðurföll á lóð verða á sérteikningu.

Steyptir kassar fyrir neyslu- og hitalagnir sjá nánar á sérteikningum.

Útgáfa	Lýsing	Dags.
A	Frérennislagnir færðar í jörð m.t.t. strengja og annara lagna sem fyrir eru. Sandfangi bætt við í bílakjallara.	24.08.2022
